# ICT浚渫工（港湾）の推進に向けた 底泥特性を踏まえた音響測深結果に関する検討

坂田 憲治<sup>1</sup>・井山 繁<sup>1</sup>

<sup>1</sup>国土技術政策総合研究所 港湾研究部（〒239-0826 神奈川県横須賀市長瀬3-1-1）

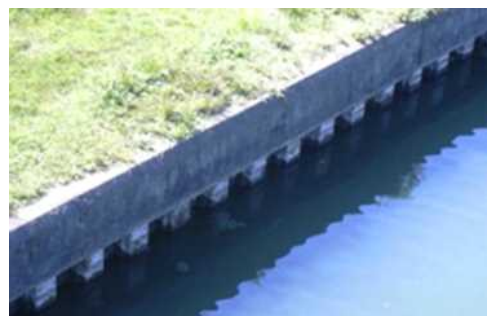
図-3 野洲川河口部の矢板護岸

しかし改修された野洲川河口部は矢板護岸構造（図3）となっており、琵琶湖固有の魚類であるニゴロブナなどの生息・生育環境を再生するため、2009年度よりヨシ帯の再生を実施している（図4）。

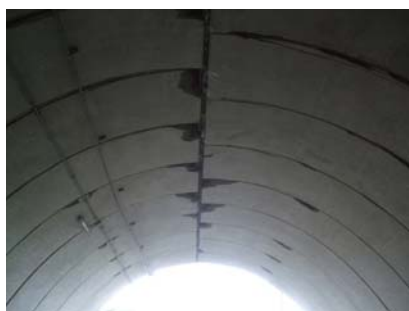
写真-2 ヒンジ部の損傷（その1）

そのような中、2011年東北地方太平洋沖地震において、3ヒンジアーチに写真-2～4に示すような接合部のコンクリート片の剥落が高速道路で生じた<sup>2)</sup>。藤原ら<sup>3)</sup>はこの損

傷が、カルバート縦断方向の強い地震動により、部材同士が強く接触し合い発生したものと推測している。このような損傷はカルバートの内空が確保できなくなるような損傷では無いが、コンクリート片の落下による第三者被害が想定され、耐震補強を行う必要があると考えられる。しかし、どのような耐震補強が有効なのか、具体的な対策案がないのが現状である。

CASE-1ではSTEP5にてアーチの縦断方向の目開きが大きくなり、上部盛土がアーチ内部に流入し崩壊に至ったため、実験を終了した。写真-10に加振後の内部の状況を示す。アーチカルバートが縦断方向に変形し、部材同士がぶつかり、角当りが生じていることが分かる。写真-11に加振後に土を取り除いた状況を示す。坑口から3～5リング目で目開きが生じている。写真-2に示すように実現場での状況と同様の角当りが確認できたため、損傷は縦断方向荷重によるものであることが分かった。

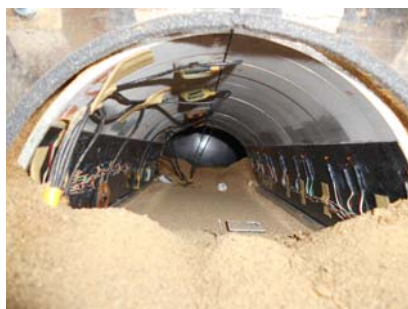
写真-12 CASE-2 加振後の内部状況

写真-12, 13にそれぞれCASE-2, 3の加振後の内部状況を示す。CASE-1で見られたような角当り等は確認できなかった。また、写真-14, 15にそれぞれCASE-2, 3の加振後に土を取り除いたアーチカルバート状況を示す。CASE-1で見られたような目開きは発生しておらず、変形も確認できなかった。また、応答加速度についてもCASE-1のように、アーチカルバートのみ大きな値を示すようなことはなかったため、土とアーチが独立して挙動することは無かったと考えられる。なお、CASE-2, 3ではCASE-1のような明確な崩壊が確認できなかったため、実験機の最大加速度であるSTEP11まで加振した。

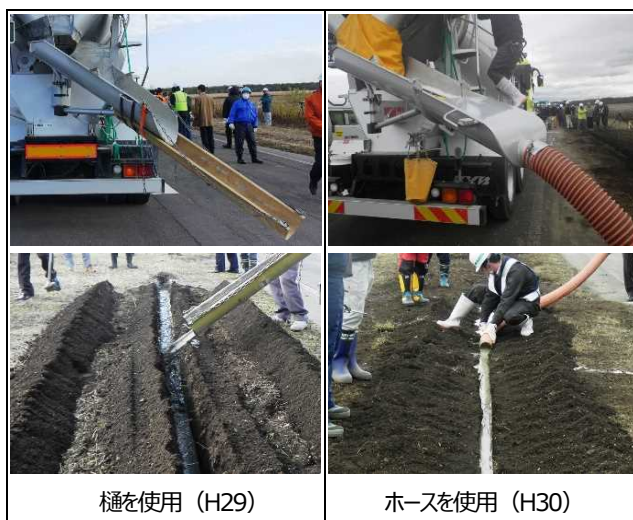
写真-2 流動化処理土の施工状況

\*H30の深さ50cmの条件は、溝に継ぎ管(FEP100)を複数設け流動化処理土を打設。

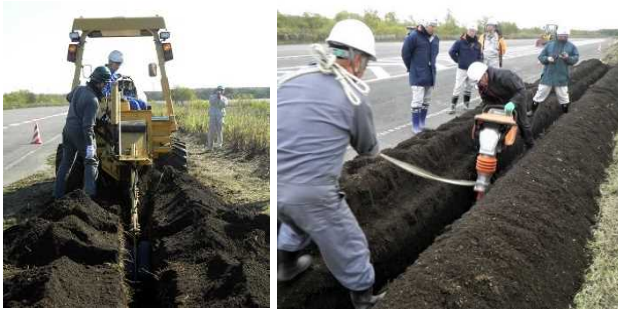
写真4 発生土の堆積状況

トレンチャー掘削後、掘削溝の両側に発生土が堆積した状態となる。その堆積量は、掘削幅 305mm、掘削深さ 120cm の条件において、最大で高さが 47cm、幅が 119cm（片側）であった。特に掘削深が大きく発生土が多い場合に埋戻しや締固め作業の支障になるため（写真-4）、発生土の効率的な搬出方法の検討を行うことは、全体の施工速度の向上に寄与するものと考えられる。また、掘削と同時に土砂運搬車両へ発生土の積み込みが可能な機能を有するトレンチャーも存在することから、このような機械の効果も期待される。

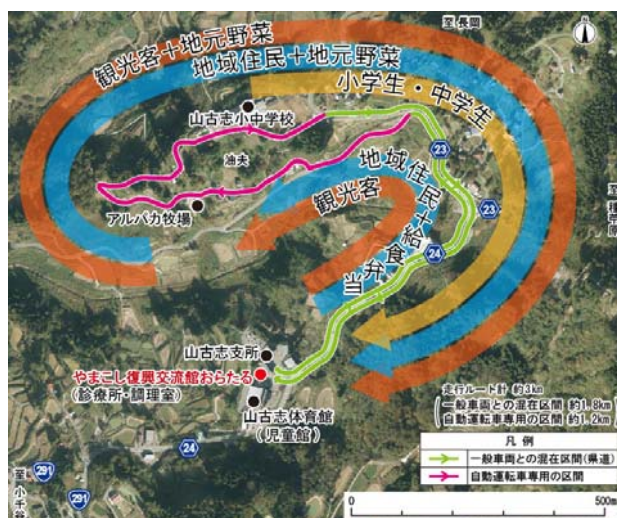
図-3 運行シナリオ概念図

運行便の設定に関しては、個々のニーズの移動需要が少ないため、多様なニーズに対応できるよう複数の目的に対応できる便設定を行った。運行シナリオ概念図を図-3に示す。

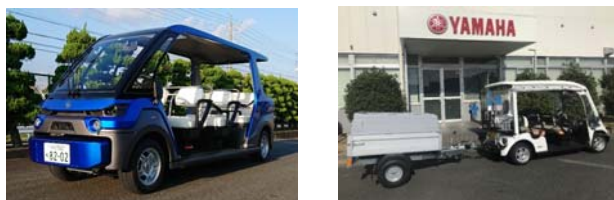
図-4 6人乗り（左），4人乗り＋牽引車（右）

の舗装に埋設した電磁誘導線の上を車両が進むものである。車両の動作制御は、舗装に埋設したradio frequency identifierタグ（以下RFIDタグ）を車両に付いているRFIDリーダーで読み取り、停止やウィンカーなどの制御をおこなう。なお、緊急時等については手動介入により安全性を確保した。

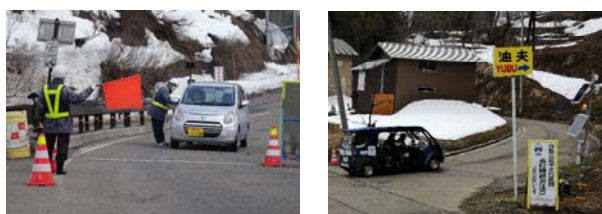
図-6 安全マップの配布（左），回転灯（右）

安全対策として、自動運転車両の周知として注意喚起看板の設置、及び速度差による追突防止として後方警戒車を設置した。また、実験ルート流入部での周知として、安全マップを配布、そして社会実装を見据えた安全対策として、油夫地区内に回転灯を用いた安全施設の設置を計画した。

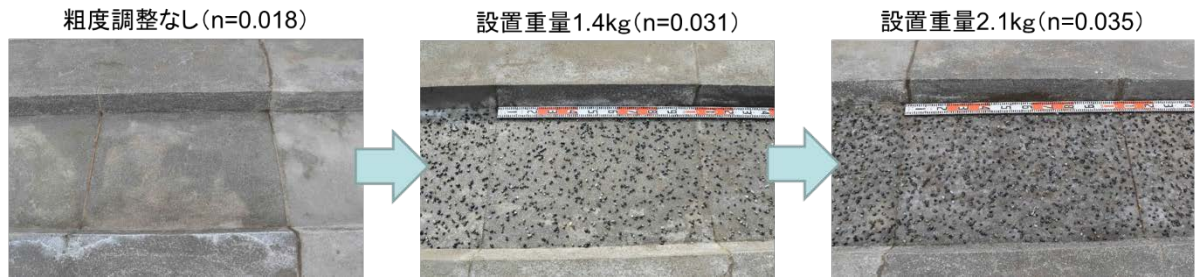
写真-6 粗度調整の様子

できる最低水深は0.03m以上であるが、模型で1cm程度の突起を用いて粗度調整する場合、突起の5倍程度の水深は必要となることから、0.05m以上とした。次に、流量は再現精度が確保できる最小流量0.01m<sup>3</sup>/s以上とした。また、給砂の際に必要な土砂の粒径に関して、容易に入手が可能な砂(8号珪砂)の粒径0.07~0.08mm以上とした。最後に、模型の製作場所は、地域の方にも確認していただくため、筑後川河川事務所の資材置き場を選定した。そのため、施設規模で制約がかかり、量水槽、帰還水路の設置範囲も考慮すると、この土地では最大50mの模型に抑える必要があった。これら制約条件を満足する縮尺1/30を採用し、模型を製作した。なお、粗度係数(模型材料となるモルタルの粗度係数0.013以上)、レイノルズ数(粘性の影響なく乱流が形成できる約2,000以上)はいずれの縮尺においても満足している。

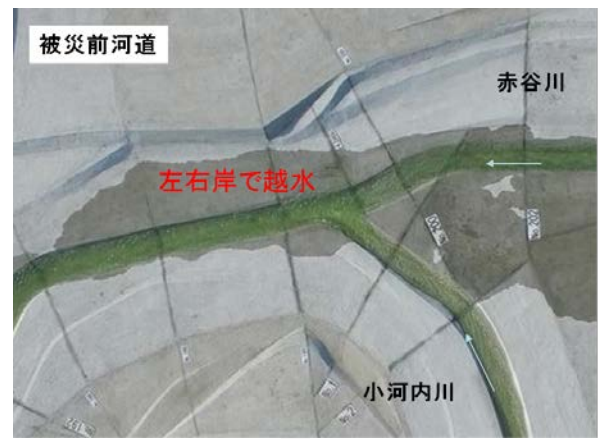
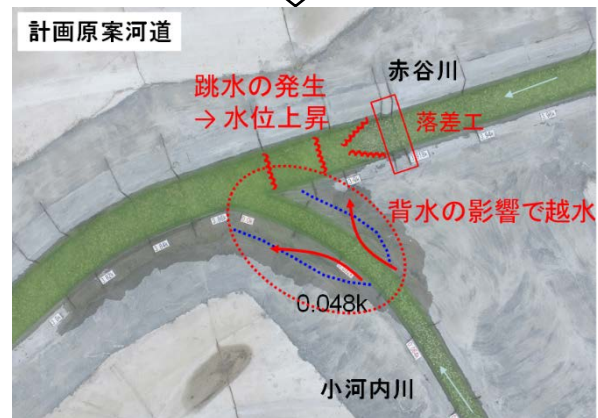
写真-7 赤谷川・小河内川合流点

被災前河道に比べ、湾曲部を是正した法線となっているため越水する箇所は減少した。しかし、赤谷川では単断面から複断面への変化点で水面変動が大きく越流が見られた。また、赤谷川・小河内川合流部において、赤谷川に設置した落差工下流で発生した跳水により、その下流で水位が上昇した。そのため、小河内川の出発水位が高くなり、背水の影響で小河内川の下流部で越水が発生した（写真-7）。さらに、赤谷川・乙石川合流部では、

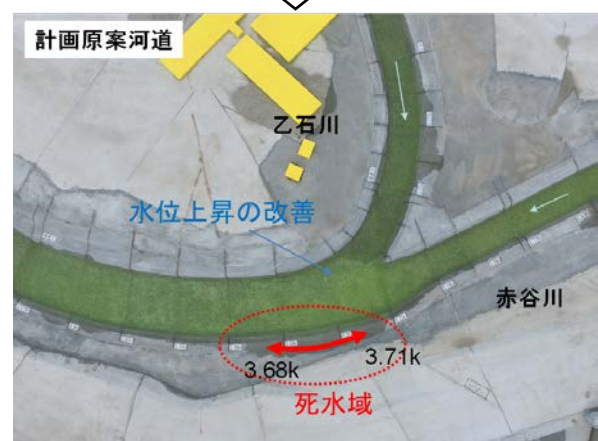
写真-8 赤谷川・乙石川合流点

乙石川からの高流速の流入により赤谷川で水位が上昇、かつ死水域の形成も確認された（写真-8）。このように、被災前の河道と比べ改善はされたものの、水理解析では分かりえなかった課題も見つかった。

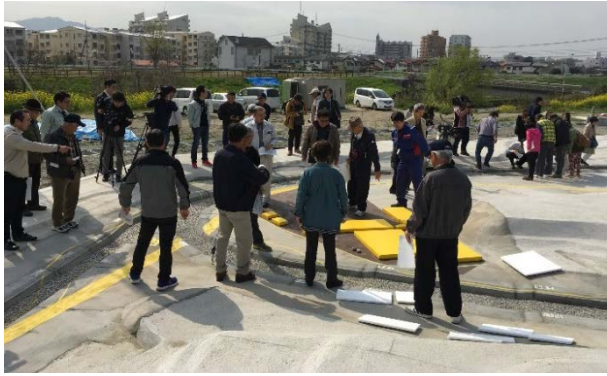
写真-9 模型を用いた説明の様子

そこで、平成31年3月30日に、初めて模型を活用した地域の方々への説明を行った（写真-9）。約40名の地域の方が参加した当説明会では、計画河道（前述ケース2）に計画流量、被災流量を流下させ、計画河道についての説明を行った。見学した住民からは、「どこにどのような川ができるのかイメージができた」「洪水の流れの速さが伝わった」などの意見が挙がった。これこそが模型の利点だと考えられる。直感的に川の位置や広さ、深さなどが伝わりやすいのはもちろんだが、流れの速さ（洪水の恐ろしさ）を感じてもらえたのもポイントではないかと思う。計画流量や被災流量が何 $m^3/s$ と言われても、我々も含めイメージするのは難しいのではないかな。特に赤谷川流域は河床勾配が急で、流速が非常に速くなる。被災前の河道に比べ安全に流れるようになっていること
