老朽化排水機場の信頼性向上に向けた取り組み

本稿では、設置後50年が経過した学島排水機場で現在実施しているリニューアル工事における「立軸化・無水化等」の技術を用いた信頼性向上に向けた取り組みについて報告する。

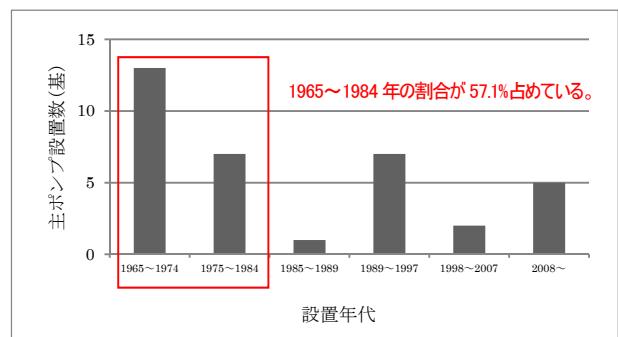
図-1 主ポンプ設置年数

(表-1) これらの排水機場は1965～1984年の間に設置されたものが多く、古いものでは設置後50年を経過するなど施設の老朽化が著しく、その対策が急務である。(図-1) 排水機場は洪水時の稼働する施設であり、年間の排水運転回数は1～5回と極端に少ないが、確実な始動と連続して稼働する耐久性等、高度な信頼性が求められる。

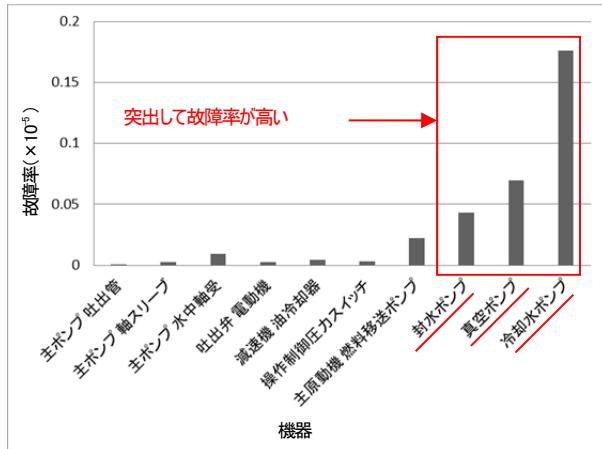
図-3 排水機場における機器の故障率

信頼性を向上させるためには故障の発生頻度が高い機器を減らすことが重要である。排水機場における機器の故障率を集計したものを次に示す。(図-3)

故障率とは、故障件数／延べ運転時間で求めた数値であり、数値が大きいほど故障する頻度が高いことを表すものである。図-3より、冷却水ポンプ（冷却系統）、真空ポンプ（満水系）及び封水ポンプ（軸封系）が高いことが分かる。

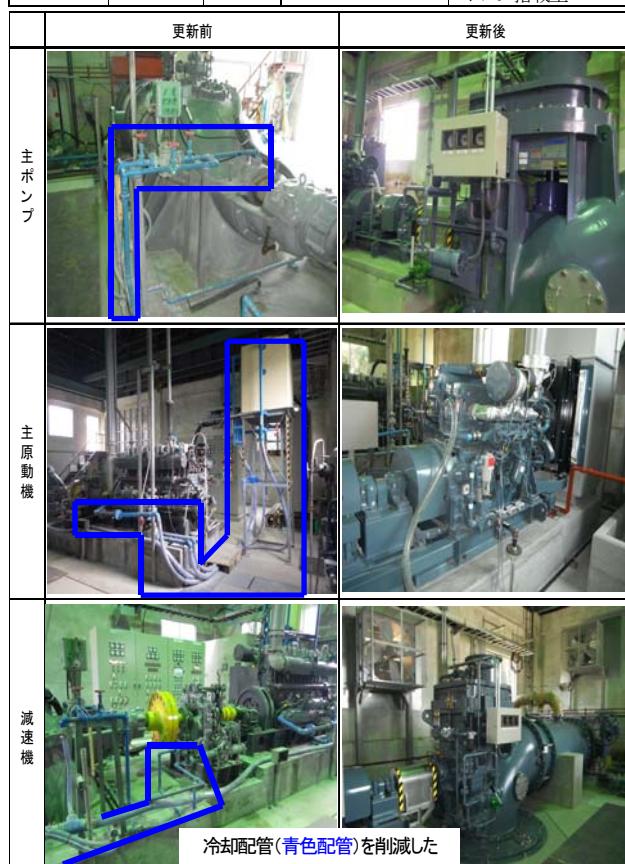
図-4 無水化対策状況

主原動機について更新前は「槽内クーラー方式」であり機器を冷却するために別途冷却水系統機器が必要であった。今回「機付ラジエータ方式」を採用することにより冷却水系統機器が不要となった。

「機付ラジエータ方式」とは主原動機にラジエータを取り付け、主原動機からの動力で回転するファンを回しラジエータに風を送ることで冷却するものである。

減速機についても同様に槽内クーラー方式から主ポンプ内の排水を用いた自己冷却方式に変更することで無水化を図った。(表-3 図-4)

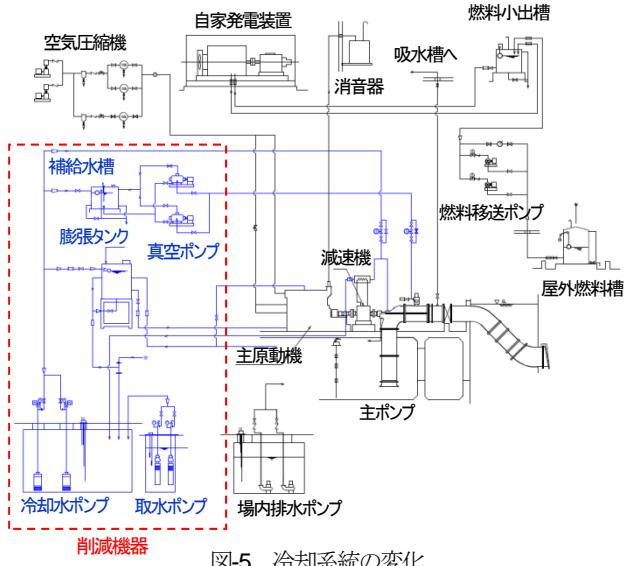
図-5 冷却系統の変化

前述a), b)の対策により冷却水系統機器を削減することができ、施設全体がシンプルな機器構成となり信頼性向上を図ることができた。(図-5)

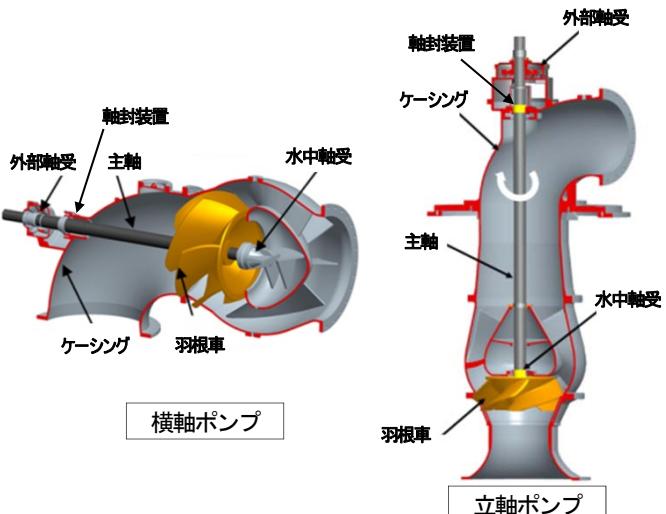
図-6 主ポンプの外形図

排水機場では「横軸ポンプ」「立軸ポンプ」のいずれかが採用される場合が多い。ポンプ形式の違いを次に示す。(表-4、図-6)

プでは通常、水中軸受は羽根車上部に設置されることから、減速機、羽根車及び主軸を抜き出す必要があり、点検・整備費用が高額となる傾向にある。(図-6)

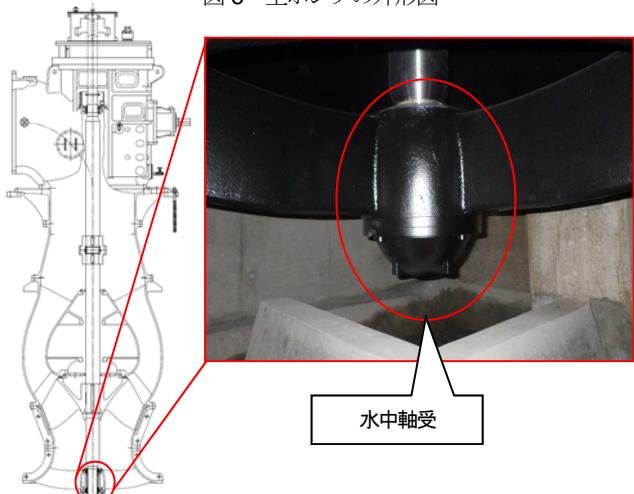
図-7 水中軸受が先端に配置されたポンプ

そこで今回、立軸ポンプの整備性が劣ることへの対策として水中軸受を従来よりも簡単に整備できる構造の主ポンプを採用した。(図-7)

この主ポンプは水中軸受を羽根車の先に設置した構造であり、全ての整備作業が吸水槽内から人力のみで行うことができる。よって、減速機の撤去等が必要ないため整備性が大幅に向上了。

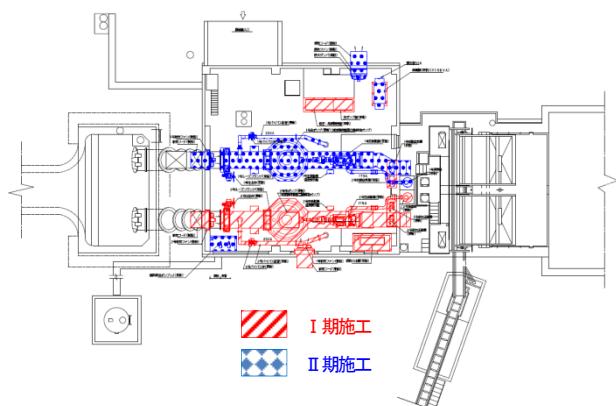
図-8 施工範囲図（Ⅰ期、Ⅱ期）

本工事は出水期を挟みⅠ期とⅡ期工事でそれぞれ主ポンプ1台ずつ更新する工程で実施している。(図-8)
施工に当たり発生した課題と実施した対策を示す。

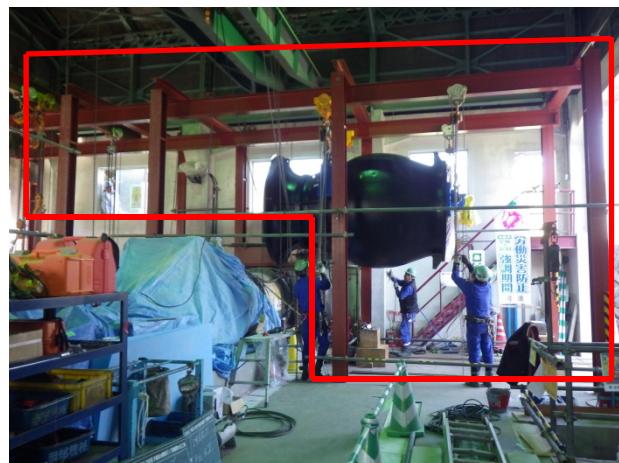
図-9 仮設門型クレーンによる主ポンプ搬入

対策② 仮設の門型クレーンを組立て、搬入を行った。(図-9)

今回、既設天井クレーンの定格荷重5tに対し、設置する主ポンプは約10tあるため、仮設の門型クレーンを機場内に設置した。

なお、主ポンプ以外の機器は天井クレーンでの据付が可能であることから、門型クレーン組立に当たっては天井クレーンの走行・横行に支障の無い範囲に設置するなど、狭い排水機場内での配置を工夫した。
