# 潤滑油診断結果に基づく保全手法の選定と コスト縮減の効果

<sup>1</sup>利根川下流総合管理所 機械課 <sup>2</sup>長良川河口堰管理所 機械課

長良川河口堰は管理開始から 19 年が経過し、ゲート設備構成機器の大規模な更新時期を迎えている。長良川河口堰では、設備の信頼性を確保しつつ、更なる管理コストの縮減を図るための一つの手法として、潤滑油診断を用いた設備保全に取り組んでいる。診断の結果から、油自体の劣化はわずかであり、油中の汚染物質（金属摩耗片、砂など）を取り除くことで、再使用が可能なが確認された。これにより、油ろ過による交換期間の延伸が可能となり、潤滑油交換のコスト縮減につながった。

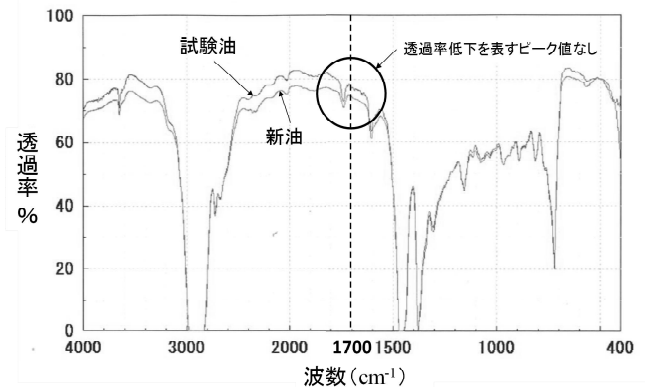
図-2 赤外線吸収スペクトル法(IR法)の分析結果

赤外線吸収スペクトル法(IR法)とは、基油の酸化に伴って発生するカルボン酸から劣化状況を判断するものである<sup>1)</sup>。ここで基油とは、さび止めや酸化防止剤などの添加物を含まない、潤滑油のベースとなる油のことである。潤滑油に含まれる酸化防止剤は、基油の酸化によりカルボン酸へと置き換わる。一般的に、分子は特定の波数(カルボン酸の場合は1700cm<sup>-1</sup>)の赤外線を吸収する特性を持っている。そのため、潤滑油中に含まれるカルボン酸が増加すると、分析結果チャート中の波数1700cm<sup>-1</sup>の透過率が著しく低下する。

よって、チャート中の波数1700cm<sup>-1</sup>付近に透過率の低下を示すピーク値を確認すれば、基油が酸化していると診断することができる。

診断の結果を見ると、動粘度の分析結果は67.42mm<sup>2</sup>/sであり、新油値67.67mm<sup>2</sup>/sと比較してわずかに低下している。また、水分の分析結果は58.90ppmであり、これも新油値の53.90ppmと比較してわずかに増加している程度である。両分析項目ともに限界値に対して大幅に余裕があり、良好であると判断できる。酸化についての項目となる全酸価は0.48mgKOH/gであり、新油値0.41mgKOH/gと比較してわずかに増加しているが、図-2に示すIR法の

分析結果チャートの波数1700cm<sup>-1</sup>の透過率低下(カルボン酸による赤外線吸収)が認められないため、基油の酸化は確認できず、良好と判断できる。

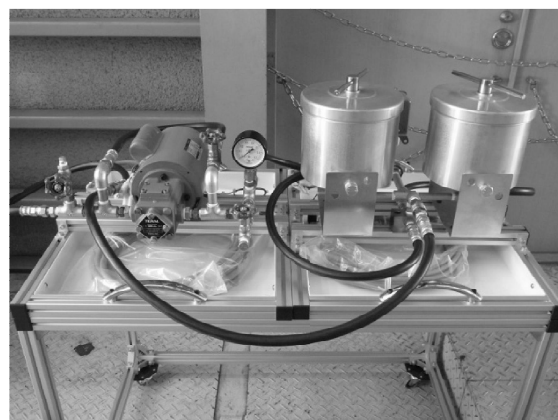
写真-8 潤滑油ろ過装置

そこで、汚染物質を取り除くために潤滑油ろ過装置を導入し、潤滑油を再使用することで交換期間を延伸して交換コストの縮減を試みた。

長良川河口堰に存在する全 15 門のゲート設備で共用できるように可搬式とし、ろ過器本体、送油装置、配電盤を分割可能な構造、各開閉装置室に人力で搬入搬出できるように軽量化などの設計を図っている。潤滑油ろ過装置の外観を写真-8 に示す。
