北部国道事務所におけるヤンバルクイナ ロードキル対策について

仲松 徳修¹・金城 基樹²

¹沖縄総合事務局 北部国道事務所 調査課長（〒905-0019 沖縄県名護市大北4-28-34）

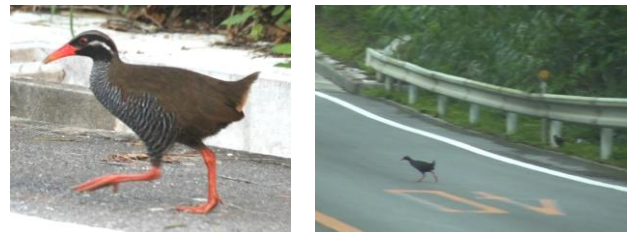
写-1 ヤンバルクイナの道路出現状況

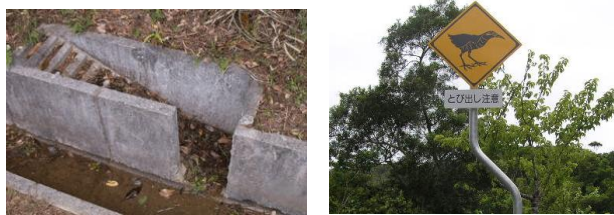
写-5 左：小動物保護型側溝 右：クイナ注意標識

また雛などが側溝に落下した場合に這い出せるようスロープの付いた小動物保護型側溝や、ドライバーへ、野生動物の飛び出し注意を促す標識も設置している。

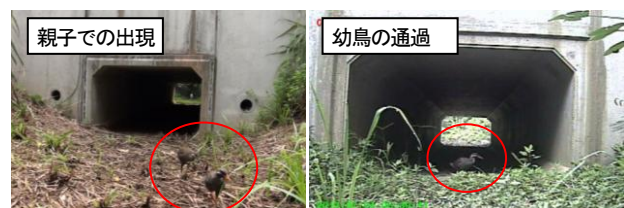
写-6 クイナトンネルでのヤンバルクイナ出現状況

これまでの定点観測カメラによるモニタリング調査では、0.63 個体/日（平成 22 年度）、0.60 個体/日（平成 23 年度）、0.75 個体/日（平成 24 年度）のクイナトンネル通過が確認された。トンネル設置後、すぐにヤンバルクイナの移動経路の一部として認識され、道路下を横断させることでロードキルの危険を回避しつつ移動分断の影響改善を図ることができた。

また平成 24 年度の調査では親子でのクイナトンネル付近の出現、幼鳥のクイナトンネルの利用も確認され、繁殖期の個体に対しても有効な対策であることが確認された。

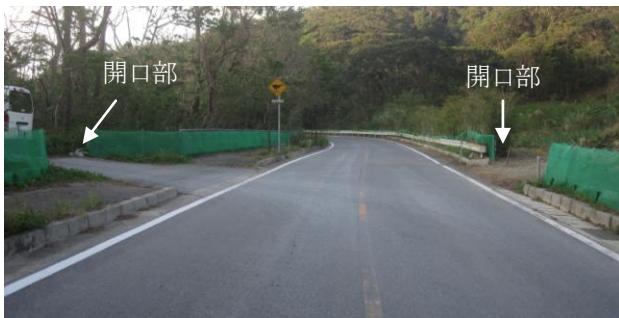
写-7 クイナフェンス開口部

交差点などクイナフェンスの開口部となる箇所では、ヤンバルクイナの道路侵入防止対策の弱点となっており、3.2kPの開口部では、2012年5～8月の約3カ月の調査で、98個体のヤンバルクイナ道路侵入・横断が確認された。

ヤンバルクイナは飛越能力は高いが、道路内に侵入した個体は、車が近づいた際にパニックとなりクイナフェンスに衝突して車道外に退避できなくなる状況が確認されており、ロードキルにつながる危険性があると考えられる。

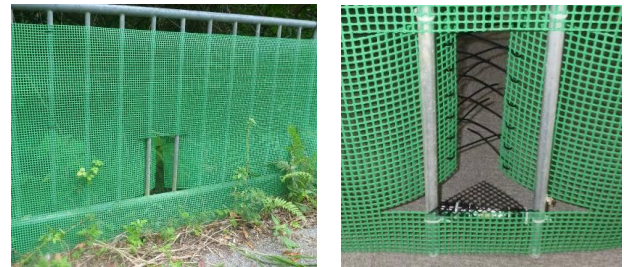
写-9 フェンス下部横開きワンウェイゲート

山側に横開きゲートをはりだし、更に結束バンドによるソフトゲートを設置し、車道外へのみ移動できる構造とした。フェンスの構造は高さ30cm×幅30cmとした。

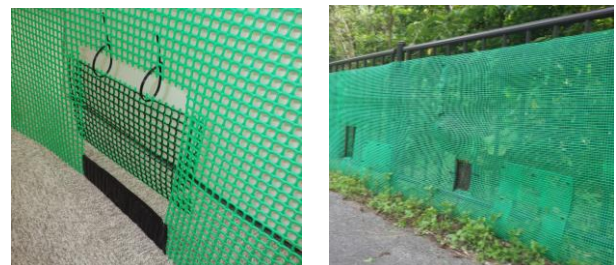
写-10 フェンス下部縦開きワンウェイゲート

フェンスの開口ゲート（高さ20cm×20cm）に、やや幅広のゲートを山側に吊り下げることによって、車道側へのみ移動可能な構造とした。

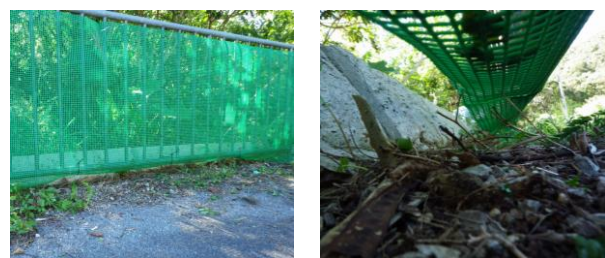
写-11 フェンス下部開口部対策

フェンス裏側に小動物保護パネルがある箇所では、フェンス下部を高さ10cm程度山側に折り曲げることにより、車道外へ移動できる構造とした。フェンス裏側の開口高を若干低くすることにより、車道内に侵入しにくい構造とした。
