# 観測データに基づいた維持管理の 効率化・的確化へ向けて —清掃作業への適用を始める—

上島 雅志

大宮国道事務所 浦和出張所 (〒336-0021 埼玉県さいたま市南区别所6-12-1)

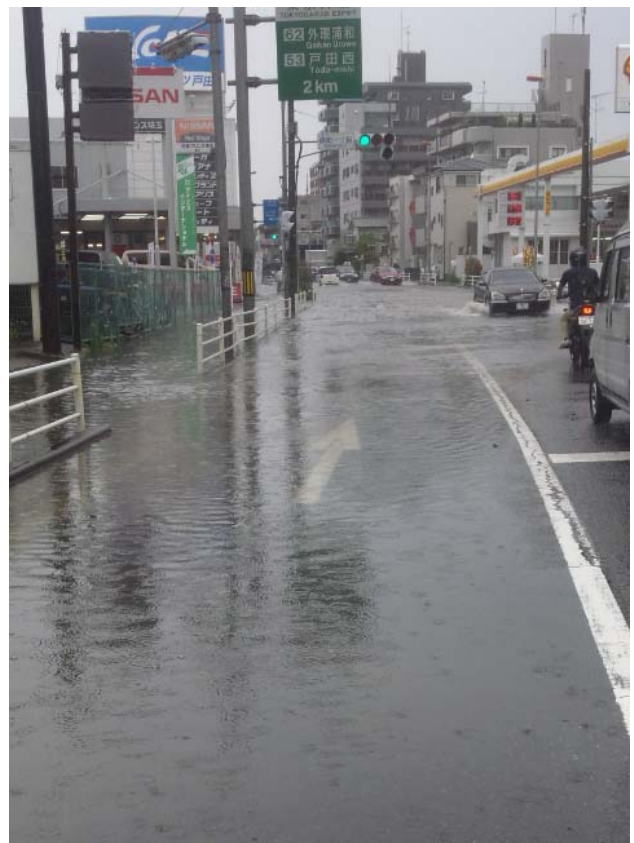
写真-1 浦和出張所管内の冠水状況（2014年6月25日）

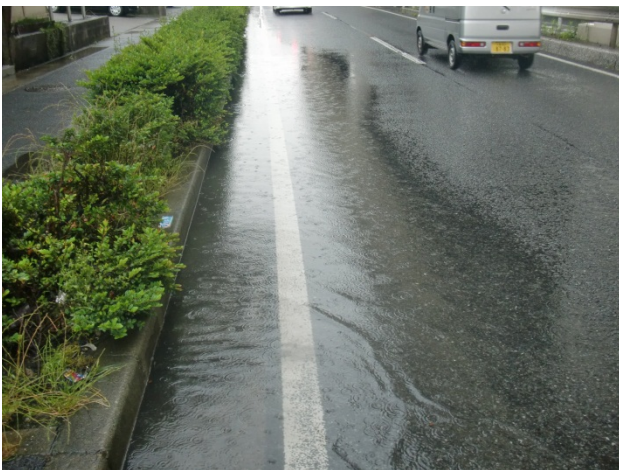
写真-2 水溜まり発生状況（2014年6月10日）

それにより、排水施設（街渠・柵）の排水機能が低下したことで路面に水溜まりが発生する状況が確認されるようになった（写真-2）。

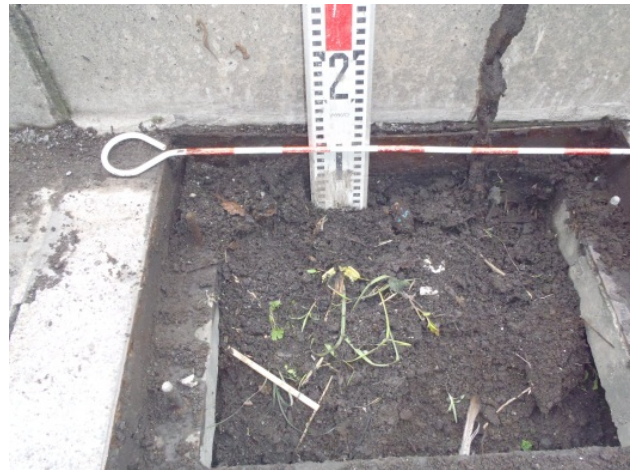
写真-3 排水施設（柵）の塵埃堆積状況

このような状況の中、2014年度は排水施設（街渠・柵）の塵埃堆積状況について通水断面の阻害率が2割程度を超える区間を管内全線（自動車専用道路区間除く）で調査したところ、2,414mの区間で通水断面の阻害率が2割を超えていることがわかった。また、調査対象外であった通水断面の阻害率が2割程度までには満たないが相当に阻害されている区間についても、このときの調査で多く確認された（図-1、写真-3、写真-4）。

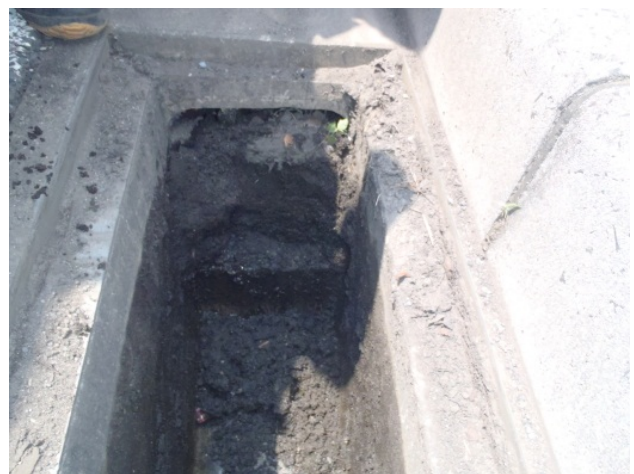
写真-4 排水施設（街渠）の塵埃堆積状況

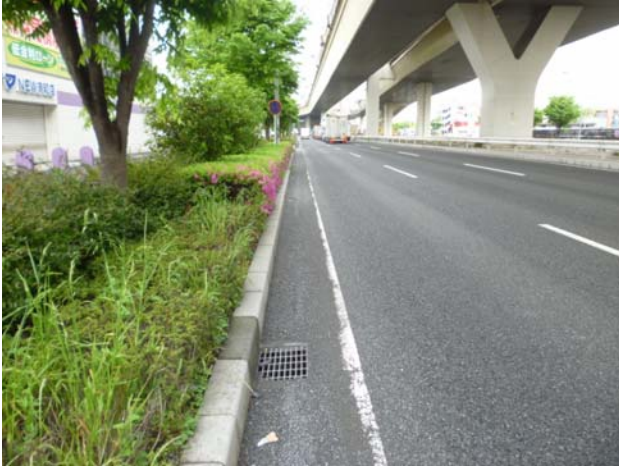
写真-5 飛散骨材の路肩堆積状況

しかし、近年の舗装の経年劣化による影響で飛散骨材が路肩に堆積する状況となったため、真空式清掃車では「飛散骨材が堆積した状態」の清掃については効果を十分に発揮できずに、規定の清掃回数では外側線まで骨材が堆積するような状態になってしまった（写真-5）。

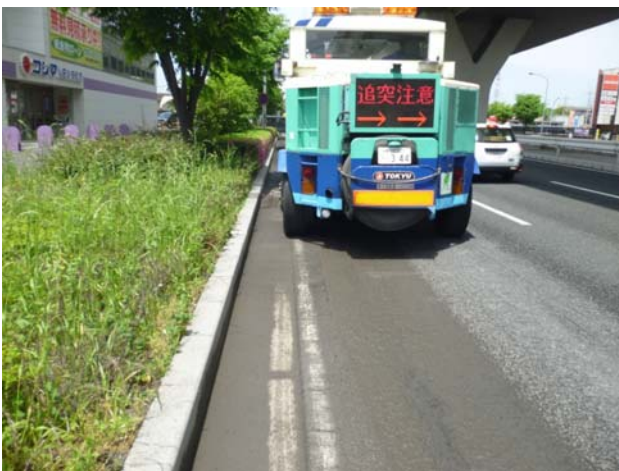
写真-6 都市型ブラシ式清掃車による清掃状況

「路肩に飛散骨材が堆積した状態」においては、真空式清掃車では飛散骨材を吸引しきれず清掃後も飛散骨材が路肩に残ってしまうため、これを完全に除去するには繰り返しの清掃が必要となり、走行距離・作業時間の増加（積算は清掃延長）や渋滞を誘発するなどの問題がある。なお、都市型ブラシ式清掃車においても飛散骨材を除去できない状況は真空式清掃車と同様であった（写真-6）。

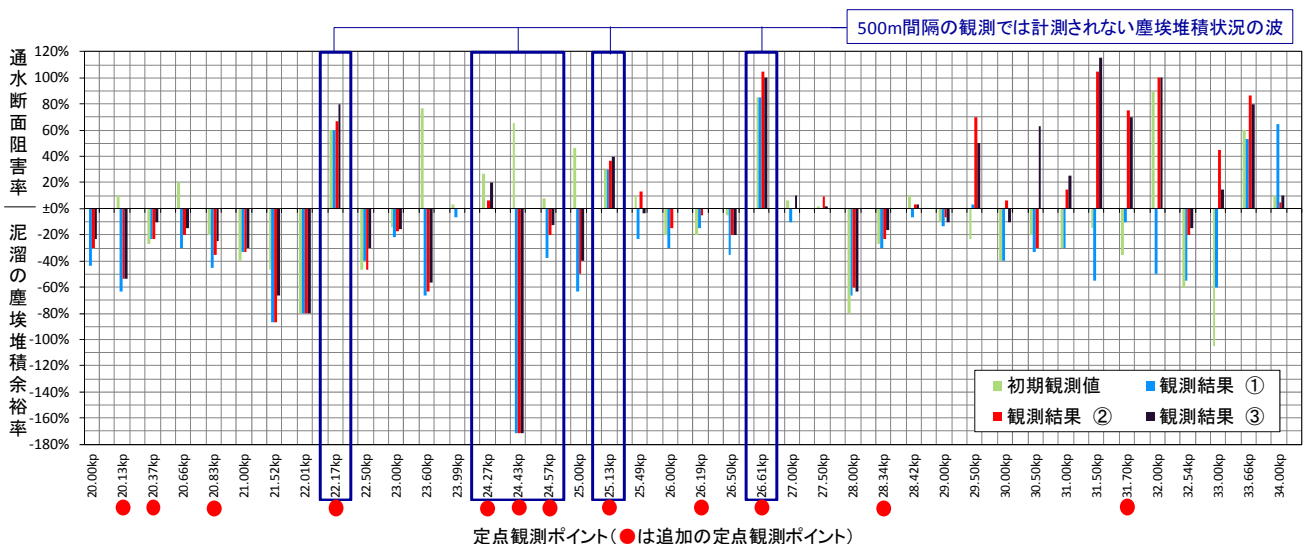
表-4 排水施設（街渠・柵）の定点観測結果 国道17号新大宮バイパス（上り）

このことについては、排水施設（街渠・柵）の定点観測結果を取りまとめた表4（通常の500m間隔の定点観測ポイントに追加して、全線調査にて確認された通水断面の阻害が大きい箇所等から数カ所を追加の定点観測ポイントとして観測した結果を併せて取りまとめたもの。）にて、500m間隔の観測では計測されない塵埃堆積状況の波が、追加の定点観測ポイントにて詳細に確認することで改めて確認することが出来ることから説明できる。

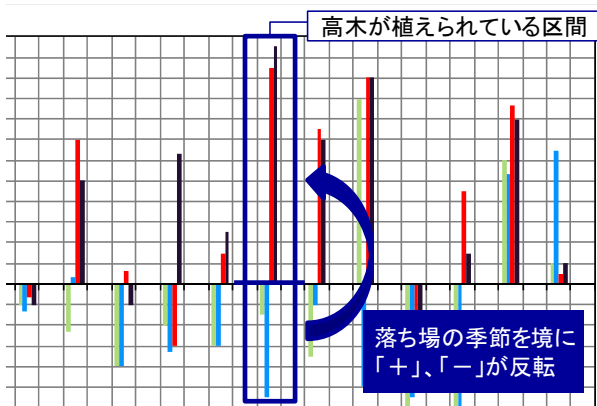
表-5 排水施設（街渠・柵）の定点観測結果  
国道17号新大宮バイパス（上り）（拡大）

例えば落葉の季節においては落ち葉による塵埃堆積の進行（表-5）が考えられる。降雪時であればチェーン
