# 赤谷川災害復旧事業における水理模型実験を用いた流木捕捉施設の検討について

北島 大基<sup>1</sup>・中原 寛人<sup>1</sup>・多田 幸平<sup>1</sup>・川野 恵司<sup>1</sup>

<sup>1</sup> 筑後川河川事務所 九州北部豪雨復興出張所

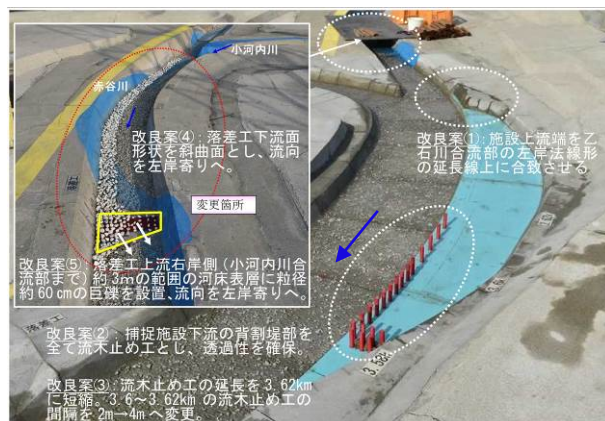
図-8 原案形状からの変更箇所

原案の効果と課題を踏まえ、改良実験を重ね、最適形状を設定する。実験ケースを表-3に、原案形状からの変更箇所を図-8に示す。ケース2-1～2-3は乙石川合流点及乙石川合流点上流とし、施設諸元確定後のケース2-4～2-5は小河内川合流等の影響も考慮できる上流とした。

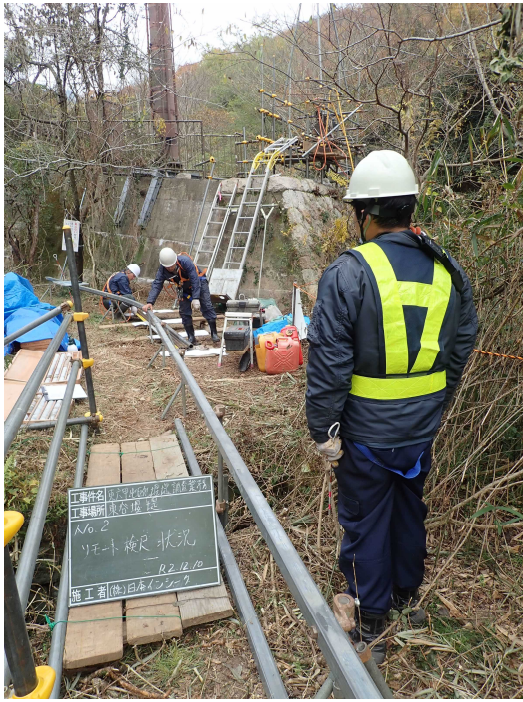
写真-5 東谷堰堤の現場状況

砂防の現場は、足元が悪い、歩く距離が長い、急登・急降下といったアップダウンがあるなど、安全性に配慮が必要である。写真-5は東谷堰堤の現場状況で、栈橋を渡り梯子を登って堰堤上へ到達する。現場検尺立会時には作業員に加えて監督職員の安全確保にも配慮する必要があるが、労働災害発生抑止にも間接的に貢献できた。

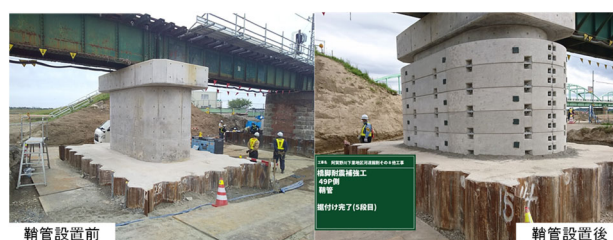
図-13 鞘管設置前後の状況

改築後も橋脚が堤防内に残ることとなるため、河川管理施設等構造令に基づき鞘管の設置を行った。堤防と橋脚では、列車振動や地震時の振動が異なることから堤防と橋脚に隙間が出来やすくなり、漏水の原因とならないよう、橋脚を囲むように鞘管を設置することにより堤防に悪影響が及ばないようにしている。(図-13)

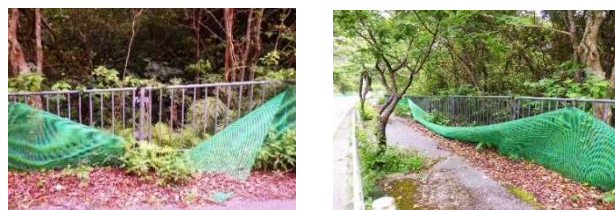
写-10 クイナフェンスの破損状況

一方、クイナフェンスは、台風などの強風による破損や老朽化による損傷が確認されており、維持管理面で負担にもなっている。

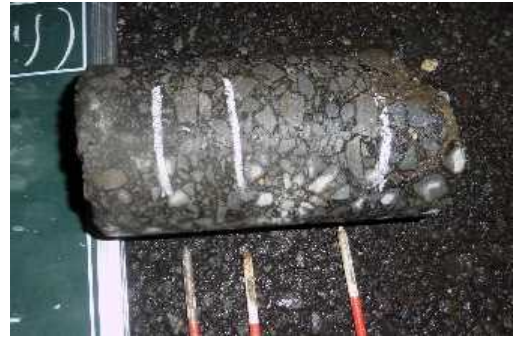
写真-2 コア写真 (正常部)

正常部(写真-2)は、内部にもひび割れが確認できない状態であったが、ひび割れ部(写真-3)のコアは、全層までひび割れが貫通し破壊されており、各アスファルト混合物層も完全に剥離していた。ただしひび割れ端部(写

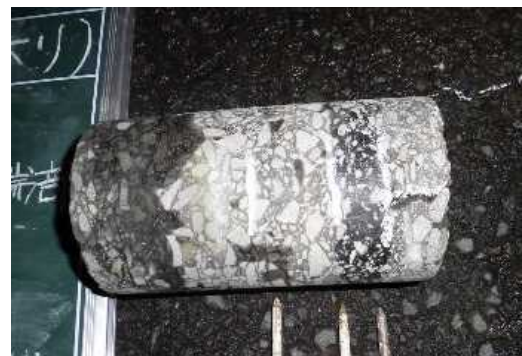
写真-4 コア写真 (ひび割れ端部)

真-4)については、コア側面および下面から続くひび割れが無く、ひび割れが表面から進行したと考えられる。

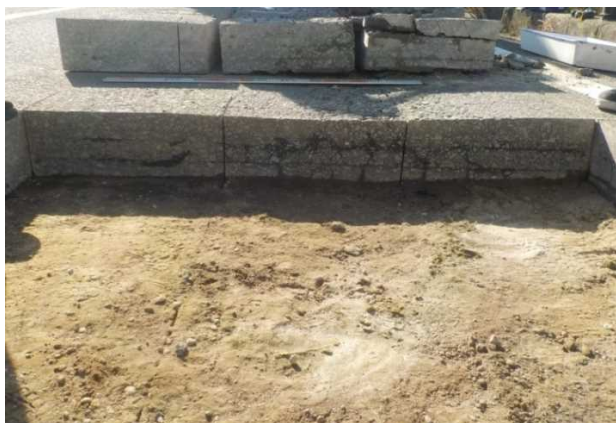
写真-5 路盤状況写真

補修履歴によると、本来はクラッシャーランまたはセメント安定処理路盤となっているはずが、ほぼ砂に近い材料であった。(写真-5)またアスファルトの断面を見ると、ひび割れは車輪位置で路盤側から発生していた。(写真-6)下層路盤が主に砂で構成されているため、湧水または長期供用によるひび割れからの雨水浸透などにより、軟弱化しやすい状況となり、そのため荷重に対して支持力が不足し、路盤から疲労破壊によりひび割れが進行したものと推定される。
