# アンサンブル予測を活用した 木津川ダム群の貯水池管理

水資源機構木津川ダム総合管理所では、ECMWF（ヨーロッパ中期予報センター）のアンサンブル降雨予測（全球モデル）をベースに、AIによりダウンスケーリングされた初期値の異なる51本の定量的な降雨予測と予測された降雨予測すべてに対し流出予測を行うシステム（以下、「アンサンブル予測システム」という。）を開発し、2020年7月末からより効率的な貯水池管理を目指して運用を行っている。

# 那賀川床上浸水対策特別緊急事業における 支川加茂谷川の合流位置の検討について

徳島県を流れる那賀川の17km付近に位置する加茂地区は無堤で治水安全度が著しく低く、2004年～2019年においては2年に1回以上の頻度で浸水被害が発生した。2014年8月台風11号では過去最大の浸水被害を受け、那賀川床上浸水対策特別事業(加茂地区)が採択され、那賀川本川及び支川加茂谷川の堤防整備を緊急的かつ集中的に実施することになった。一方、当地区が位置する那賀川本川はS字湾曲河道を有しているために水位上昇が懸念され、支川加茂谷川の治水上最適な合流位置について検討する必要性が生じた。そこで、合流部上下流区間の流況などを調査・分析し、屈曲による水位上昇の影響などについて評価指標の設定を行い、最適な合流位置を決定した。

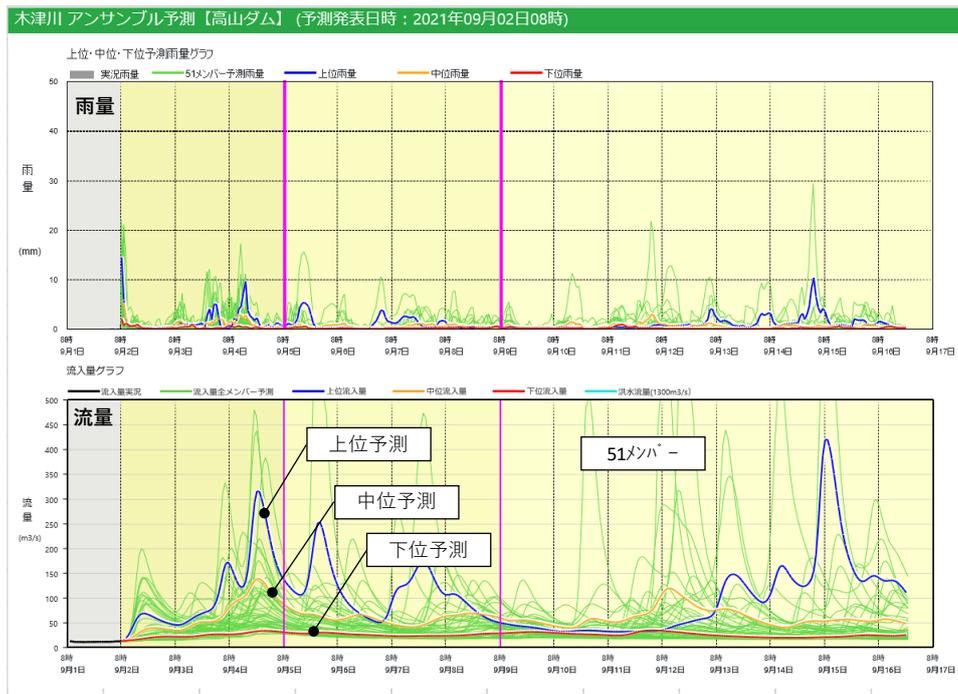
図-2 アンサンブル予測システムグラフ

アンサンブル予測結果は、図-2のように51メンバーや3つのシナリオが表示される。この画面では、15日先までの雨量やダム流入量などが、いつ・どのくらい予測されているかを把握することができる。

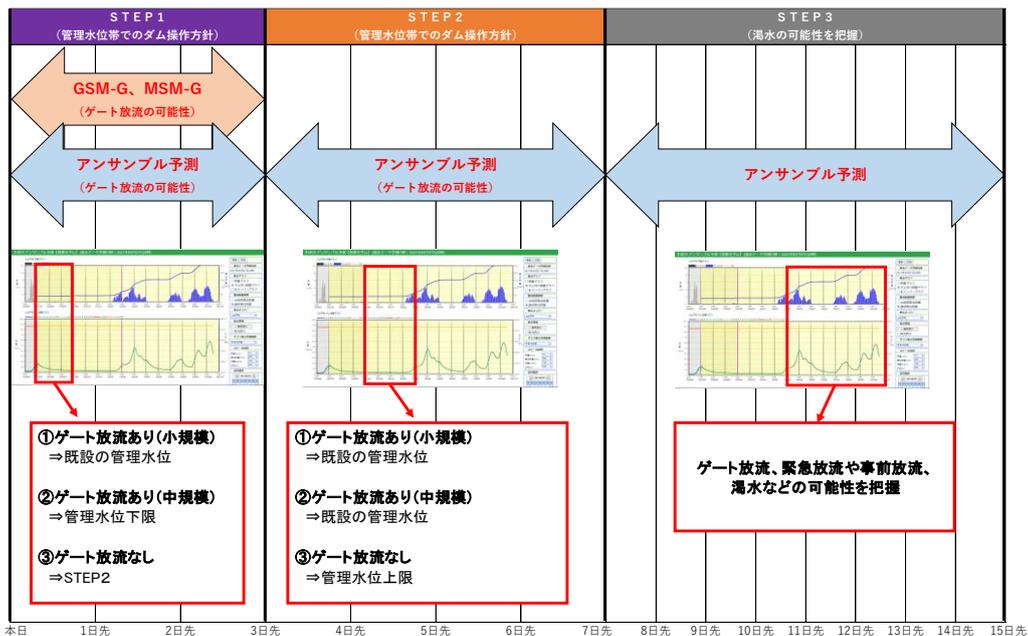
図-5 アンサンブル予測システムを活用した貯水位運用表

2021年度洪水期からは、図-5に示すアンサンブル予測システムを活用した貯水位運用表を作成し、少しでも利水者への負担が軽減できるように従来の管理水位よりも高めの水位でダム管理を行っている。また、管理水位を高くすることで、発電放流設備の有効落差も大きくなり発電効率の向上にも寄与している。

アンサンブル予測システムの活用方法は、下記のとおりである。

①アンサンブル予測結果の確認

職員は毎朝、「3日先まで」「4～8日先まで」の予測情報を確認する。

②3日先までの予測情報による判断（STEP1）

3日先までに洪水吐きゲートからの放流となるような予測が確認されたら、既設の管理水位もしくは管理水位下限まで水位低下させる。予測がなかったら、STEP2へ進む。

③4～8日先までの予測情報による判断（STEP2）

4～8日先までに洪水吐きゲートからの放流となる

ような予測が確認されたら、既設の管理水位まで水位低下させる。予測がなかったら、高めの水位を維持もしくは回復させる。

④水位低下方法

STEP1又はSTEP2で水位低下が判断された場合は、従前の管理水位まで水位低下させる。水位低下にあたっては、発電放流設備で実施することを優先する。

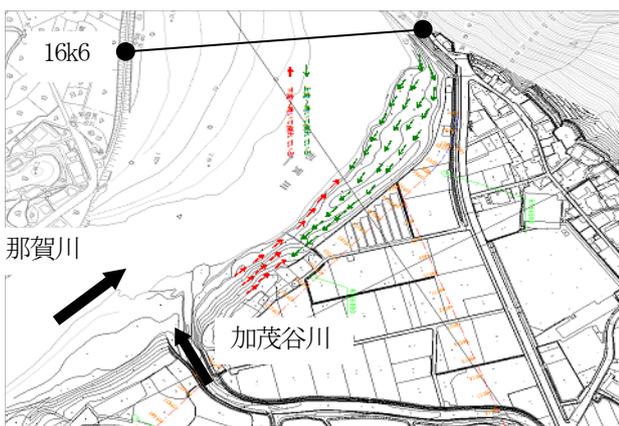
図-5 現地調査に基づく流向 (2011洪水)

図-5は、2011年洪水後に調査した樹木の倒木状況を示すデータである。本川右岸の矢印が、河岸で倒木した樹木の方向を示している。屈曲部直上流では樹木が上流向きに倒木している。一方、2011年当時の加茂谷川合流点に近い箇所では倒木の方向が下流向きとなっている。

倒木状況および水面形の状況から、屈曲部右岸側で逆流が生じていたことが推定できる。堤防整備により、このような水位上昇および逆流がさらに大きくなることが予想され、本堤防整備において一つの懸案となる。

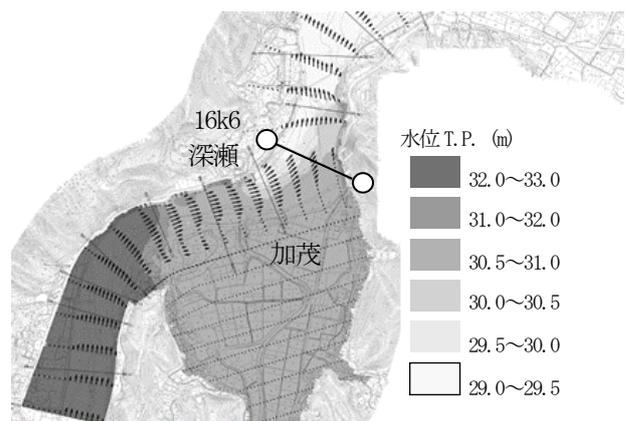
図-7 数値解析による流況再現解析 (2011洪水)

さらに、検討区間の詳細な流況を把握するために、2011年洪水を対象に平面2次元不定流解析を実施した。図-6に示すように、湾曲部と無堤地区（加茂・深瀬）を有する状況での左右岸痕跡水位を再現できるように解析を行い、図-7に示す平面流況を得た。得られた平面流況では、16k6右岸の岩壁に流速ベクトルが垂直に衝突していることが分かり、この流況が大きな水位上昇を生む要因となっていることが分かる。

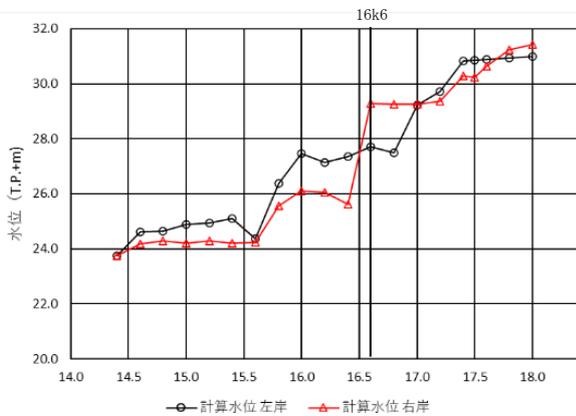
図-8 堤防整備後の水位解析結果(2014洪水)

堤防整備により、検討区間の水位・流速ベクトルがどのように変化するかを把握するため、堤防整備後の地形を対象に平面2次元不定流解析を実施した。流量は、既往最大洪水である2014年台風11号洪水の最大流量で解析を行った。図-8には解析により得られた左右岸水面形を、図-9には平面流況を示す。本川河道の堤防整備により加茂地区下流端には屈曲部が形成され、解析結果では屈曲の抵抗による大きな水位上昇と右岸側での逆流が生じている。この結果からも、屈曲による水位上昇および逆流域を意識した合流部計画が必要であることが分かる。

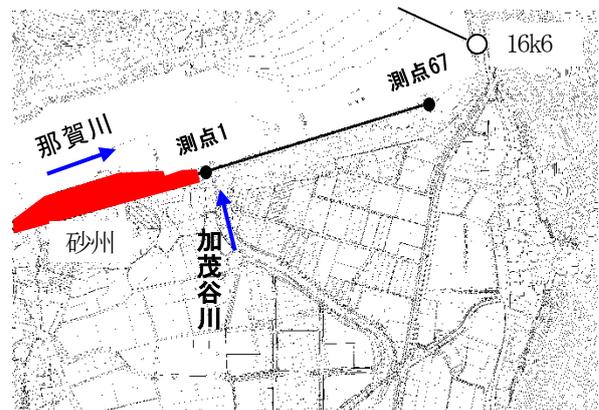
図-10 評価ライン

合流点評価を行う範囲は、図-10に示す評価ラインの範囲とした。合流点にすでに土砂が堆積していると支川の洪水流下が阻害される可能性が高いため、測点始端（測点1）は砂州下流端に設定した。また、測点終端は、合流点位置として湾曲部を避けたいと考えたことから（水位上昇の直接的な影響と逆流区間を避けるため）、測定終端（測点67）を右岸堤防が湾曲する始端に設定した。測点1と測点67をつないだ直線において5m間隔で評価測点を設定した。

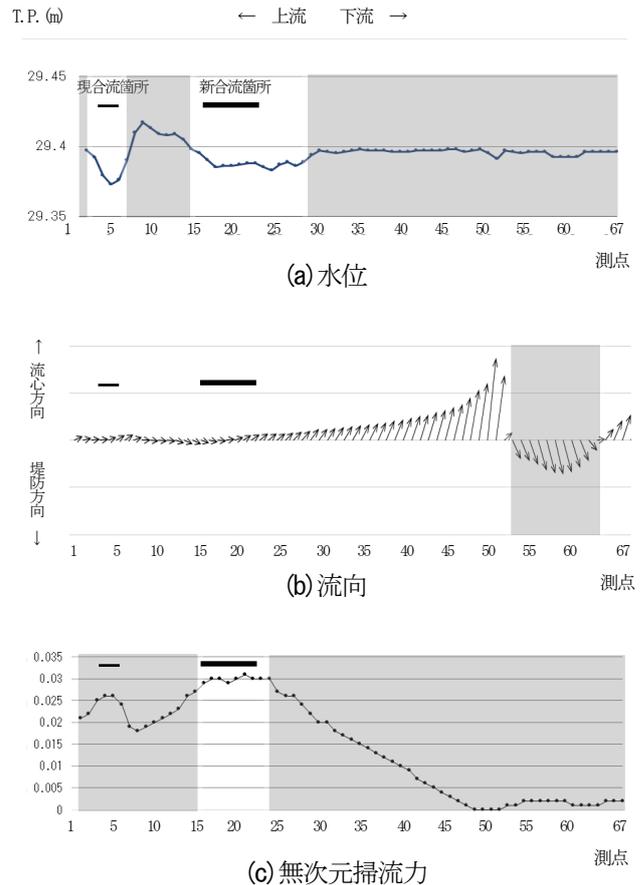
図-11 新設合流点の設定に関わる3つのデータ

図-11に、図-9に提示した解析結果から評価ライン上の各指標に関係する水位・流向・掃流力について抜き出した数値をそれぞれ提示する。横軸の数値は評価ラインの測点番号を示す。

評価ライン上の水位分布（図-11 (a)）をみると、下流（測点67）から上流に向けてTP29.4m程度の水位となる。この水位縦断の中で、TP29.4mより低い水位の箇所があり本指標の評価としては、測点2～8および測点14～28に合流点を設定することが優位であることがわかった。

図-11 (b) 中に示す評価ライン上の流向分布を示す。上向きの流向が本川河道中心へ向かう流れを示し、下向きが堤防側へ向かう流れを示す。下流に位置する測点52-63は、流向が堤防側に向かっていることから、堤防整備後も渦を巻く流れが生じることが分かる。逆流が想定される当区間は、支川から本川への流下に支障が出る恐れがあることから、合流点位置からは除外する。

本検討では無次元掃流力（掃流力を土粒子の粒径・密度で無次元化）の増減により河床変動の有無について評価する。一般に、無次元掃流力が徐々に大きくなる区間では洗掘が生じやすく、逆に無次元掃流力が徐々に小さくなる区間では堆積が生じると考えられる。評価ライン上の無次元掃流力分布（図-11 (c)）をみると、測点25～49では無次元掃流力が徐々に減少することから土砂が堆積する傾向にあることがわかる。また、測点49より下流では無次元掃流力が0に等しいことから河床での流れが無く土砂が堆積しやすい。合流部で土砂堆積が生じると、支川の流下に影響することから、この区間は合流点位置として好ましくない。また、測点8～13付近では無次元掃流力が徐々に増加する傾向にあり、河床の深掘れにより堤防等の安全性が低下することが懸念されるため、この区間も合流点として好ましくない。測点0～8では短い区間で無次元掃流力が上昇低下をしていることから、河床が安定していないことがわかる。従って、河床変動の評価の観点から考えて測点14～24が優位であるということが分かる。

前述の3つの評価指標から、合流点として優位である区間を整理すると、14～24となる。本計画では最終的に測点15～23に合流点位置を設定した。

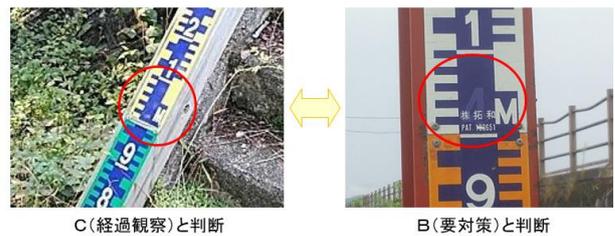
図-2 量水標の標記ラベル剥がれに対する判断のバラツキ

例えば同じ量水標のメートル表記ラベルの剥がれについても「経過観察」と「要対策」に判断が分かれる等、年度毎に一貫性がなく、また、事務所内の出張所毎にも判断に違いがあった。

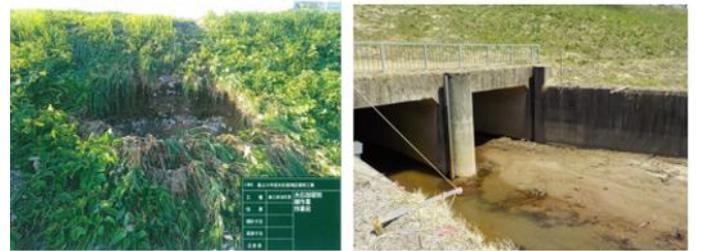
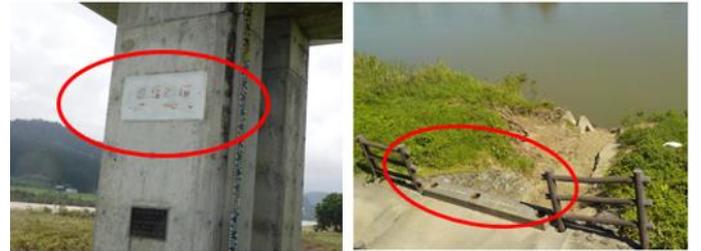
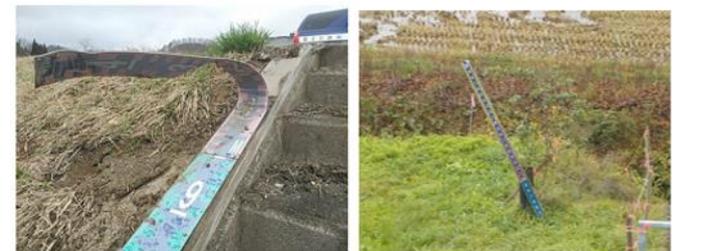
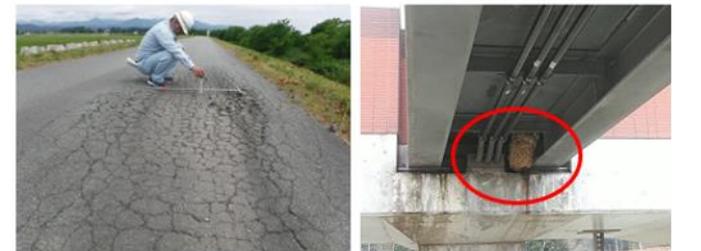
図-5 (具体例) A：早急に対策が必要なもの

堤防本体の損傷、樋管水路への土砂堆積（ゲートの開閉に支障）、樋管の量水標の破損（読み取りに支障あり）、転落防止柵の損傷や堤防天端の大きな損傷など、第三者に被害を生じさせる危険性のあるもの など

▲堤防本体の損傷

▲樋管水路への土砂堆積や流着木等

▲樋管の水位観測員退避水位の明示の劣化

▲転落防止柵の損傷（転落の危険性あり）

▲樋管の量水標の破損（読み取りに支障あり）

▲堤防天端の大きな損傷

▲樋管への蜂の巣の造営

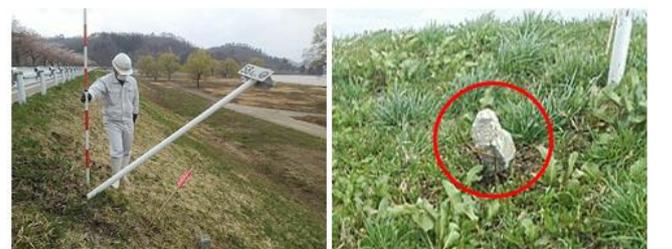
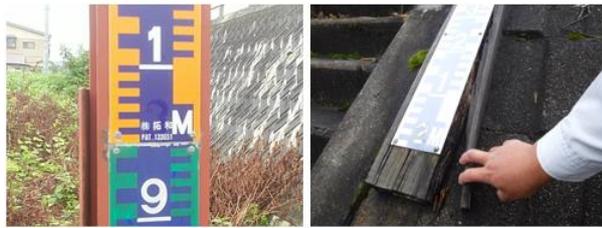
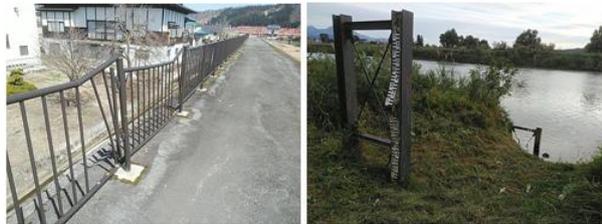
図-6-1 (具体例) B：対応が必要ではあるが急ぎではないもの  
-1

量水標の破損（読み取りに支障なし）、距離表示版の傾き、転落防止柵の歪み（転落の危険性なし）など

▲距離表示板や距離標杭の損傷

▲樋管の量水標の破損(読み取りに支障無し)

▲転落防止柵の損傷  
(転落の危険性無し)

▲水位観測所の量水標の  
損傷 流着木ひっかけり等

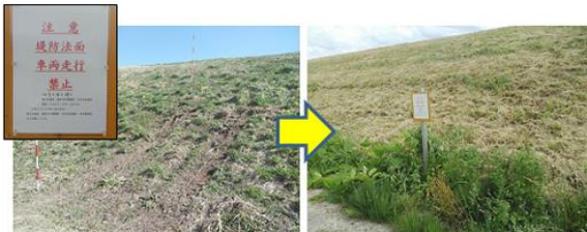
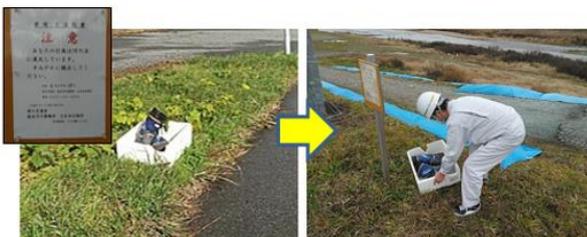
堤防の車両走行跡・轍掘れ(堤防に損傷なし)については植生が回復すれば終了、不法投棄については注意看板を設置後、1ヶ月程度で回収されなければ、不法投棄の温床となることを防ぐため回収して終了、護岸などの河川管理施設の軽微な損傷については、経過観察を継続するなど、いつまで経過観察するかも決定した。

▲堤防の車両走行跡・轍掘れ(堤防に損傷無し)  
※植生が回復したら終了

▲不法投棄  
※約1ヶ月で回収して終了

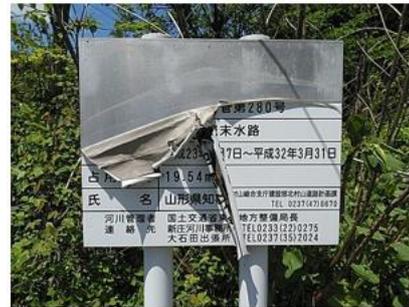
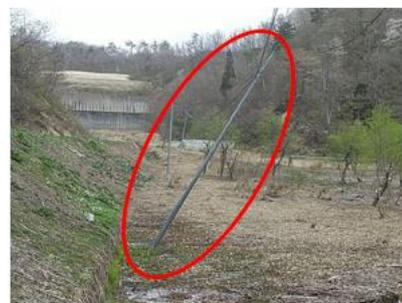
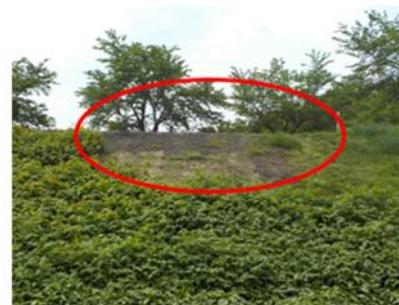
占用許可標示板の損傷、占用物件の損傷、雪捨て場占用後の法面損傷などは、占用者へ連絡し、以降随時状況を確認する。内容によっては、速やかな補修を依頼し、確実な履行を確認する。

▲占用許可標示板の損傷

▲占用物件の損傷

▲雪捨て場占用後の法面損傷

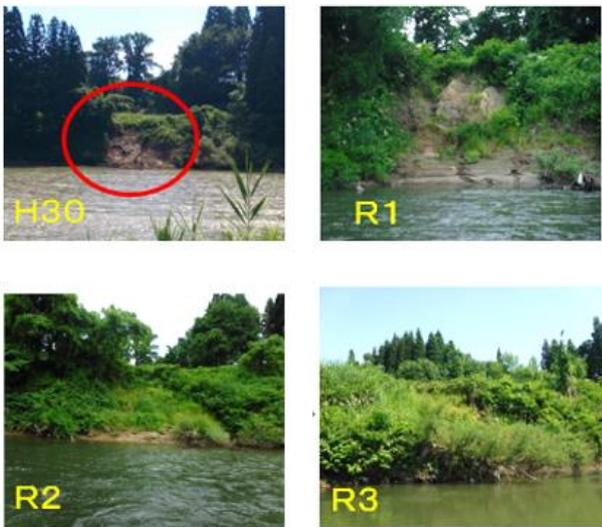
図-9 植生回復の様子

一般巡視・ボート巡視共通で、堤防防護ラインを割り込んでいる箇所は、継続して経過観察とし、上記に当てはまらない箇所については、3年程度経過すると安定勾配になり、植生も回復し経過観察する必要がないと考えられるため、3年間を経過観察の目安とした。

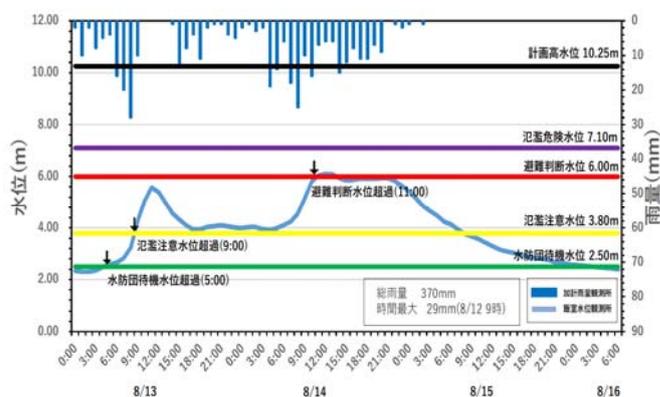
図-2 飯室水位流量観測所及び加計雨量観測所グラフ

令和3年8月洪水は、8月12日から18日にかけて山陽地方及び中国山地沿いに梅雨前線が停滞したことで局地的な大雨となった。加計雨量観測所で累計雨量370mmを記録し、飯室水位流量観測所で避難判断水位6.00mを超過し、6.13mの水位を記録した(図-2)。令和3年8月洪水は、洪水ピークが8月13日11時と14日の12時と2回あり、洪水継続時間が長いという特徴がある。

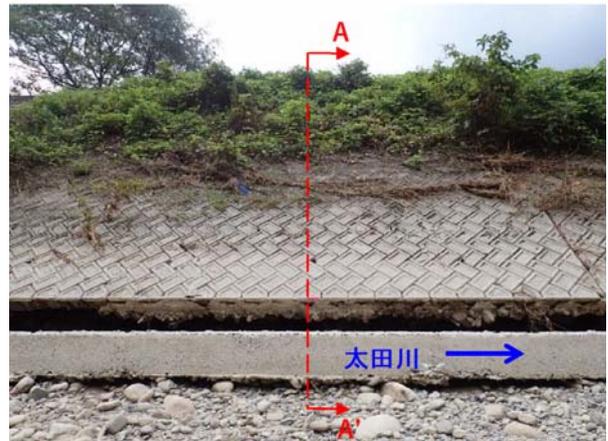
写真-3 被災状況拡大写真

既設護岸構造は、護岸台帳より昭和55年に整備されたブロック張護岸であり、護岸基礎は砂州から1.0～1.5m程度、根入れされていたと想定される。被災後の護岸状況は、写真-3、図-4に示すように、ブロック張護岸下部が破壊され、護岸部と基礎部が離れ護岸背面も洗掘を受け、「死に体」となってしまう、護岸の新設復旧が必要となった。

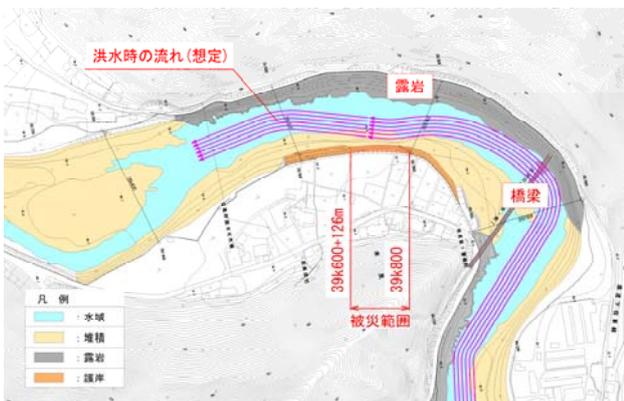
図-3 被災箇所平面図

被災要因は、被災箇所が湾曲部の内岸で対岸は岩盤が露頭していることから、対岸の岩盤露頭により向きを変えた流れが集中したものと考えられた（図-3）。ただし、図-5から洪水時の痕跡水位DHWLも計画高水位に比べて約半分の水位あること、流量規模も1/5確率程度であることから、過去の洪水にて被災せず令和3年8月洪水で被災を起こした原因が不明確であった。

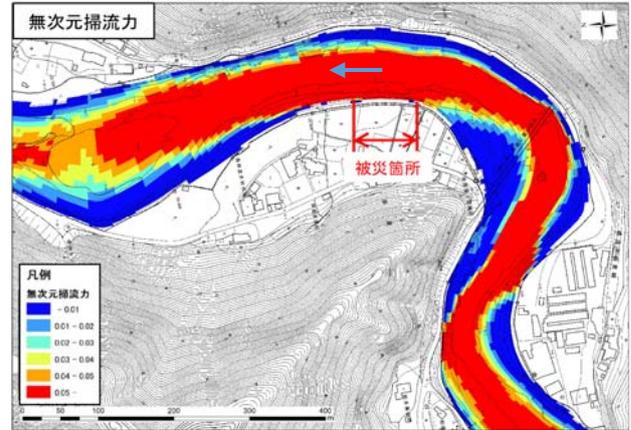
図-7 令和3年8月洪水の無次元掃流力平面図

土砂移動が発生する指標は、無次元掃流力 $\tau^*$ が0.05以上の時である。図-7より被災箇所の無次元掃流力 $\tau^* \geq 0.05$ となっており、今回の洪水で砂州が洗掘された可能性を再現できた。

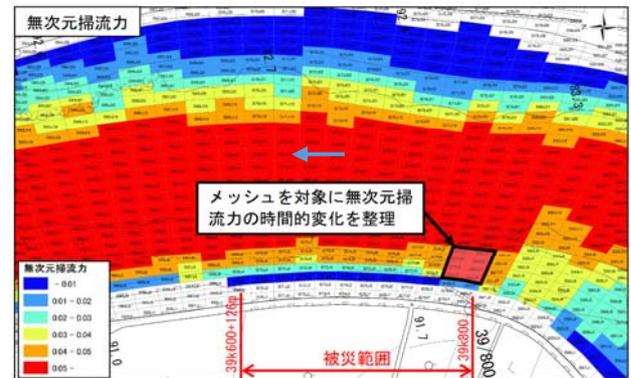
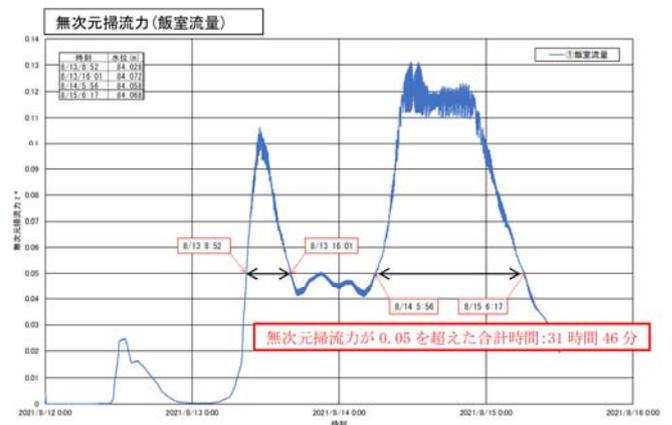
図-9 令和3年8月洪水の無次元掃流力継続時間

今回の被災箇所が既往最大流量を観測した平成17年で被災せず、今回の洪水で被災した原因を明らかにするために、無次元掃流力の時間的変化に着目して整理した。無次元掃流力の整理は、被災箇所上流部で実施し、無次元掃流力 $\tau^*$ が0.05を超えた継続時間は31時間46分であり、非常に長い時間継続したと考えられる（図-8、図-9）。

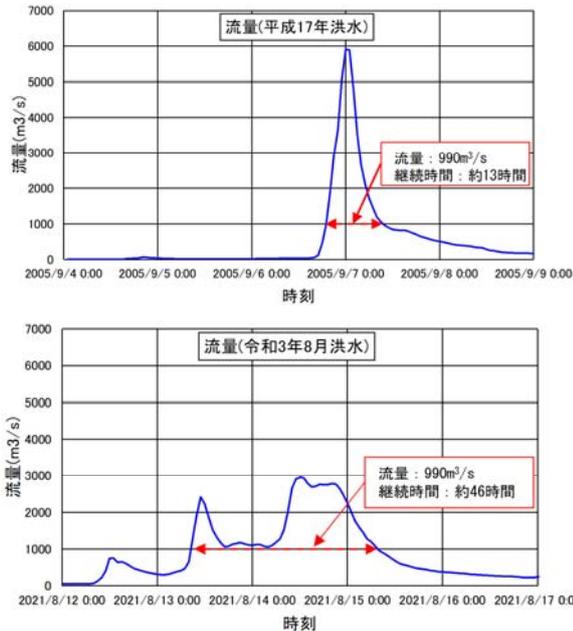
図-11 流量ハイドロ(上:平成17年洪水,下:令和3年8月年洪水)

令和3年8月洪水の継続時間は平成17年洪水の3倍以上長く、被災原因は砂州高見合いの洪水継続時間に起因したものと考えられる。

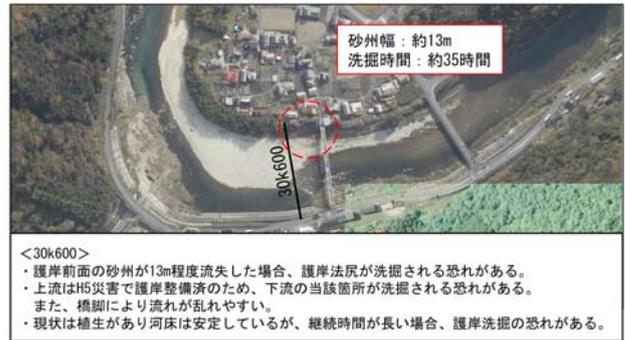
写真-5 右岸30k600

右岸30k600が以下の理由より危険箇所と考えられる。

- ・砂州幅13mで基礎高が浅いと想定される。
- ・上流に橋梁があり流れが乱れやすい。
- ・上流部は平成5年災害で整備されており、下流の当該区間も洗掘の恐れがある。

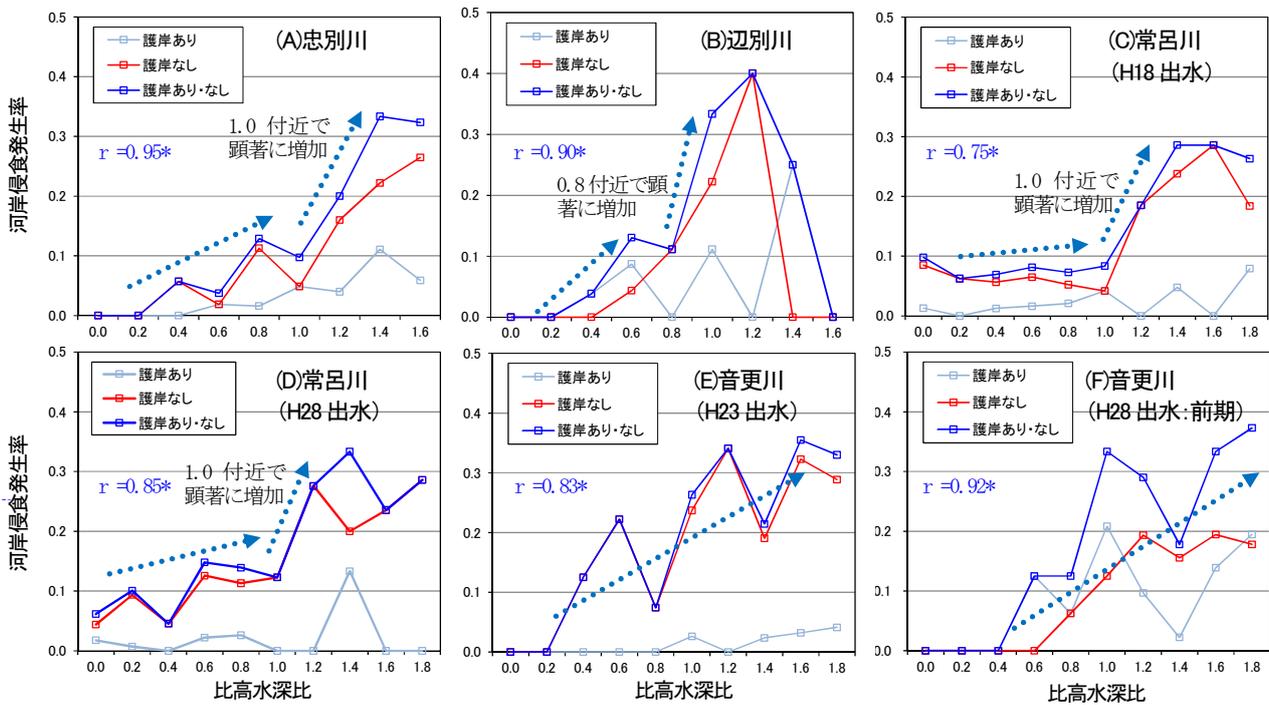
図-3 地形指標と侵食発生率の関係<sup>7)</sup>

・比高水深比のレンジ毎の平均値を示す。相関係数(r)はスピアマンの順位相関係数で、\*は統計的に有意な相関を示す(p<0.05)。

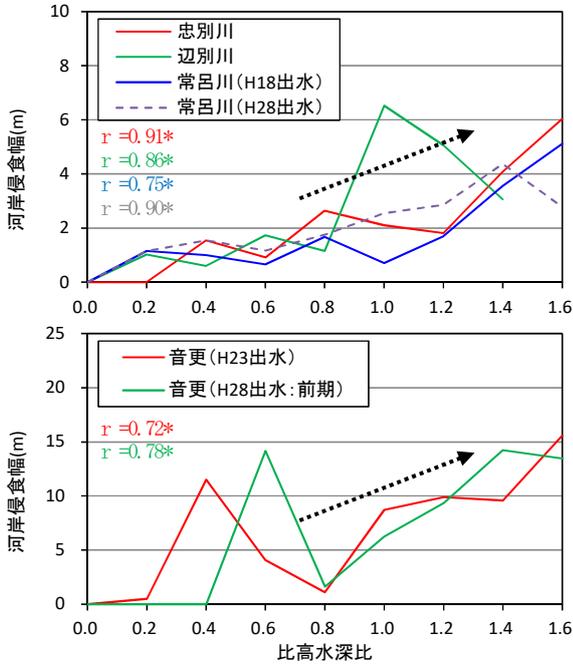
図-4 地形指標と河岸侵食幅の関係<sup>7)</sup>

比高水深比のレンジ毎の平均値を示す。比高水深比のレンジ0.2は、 $0.2 \leq \text{比高水深比} < 0.4$ を示す。相関係数(r)はスピアマンの順位相関係数で、\*は統計的に有意な相関を示す( $p < 0.05$ )。

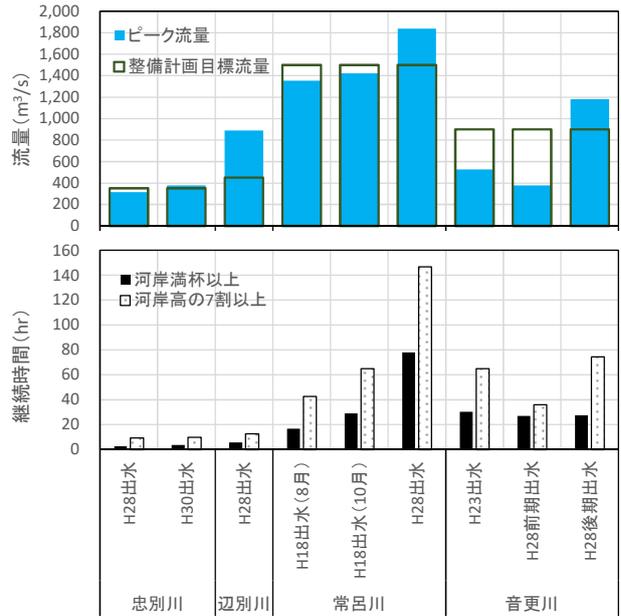
図-5 各洪水のピーク流量(上)、継続時間(下)

観測所は、忠別川は曉橋、辺別川は18号、音更川は音更、常呂川は上川沿である。継続時間は出水前河道の河道HQ式による全断面の平均値である。

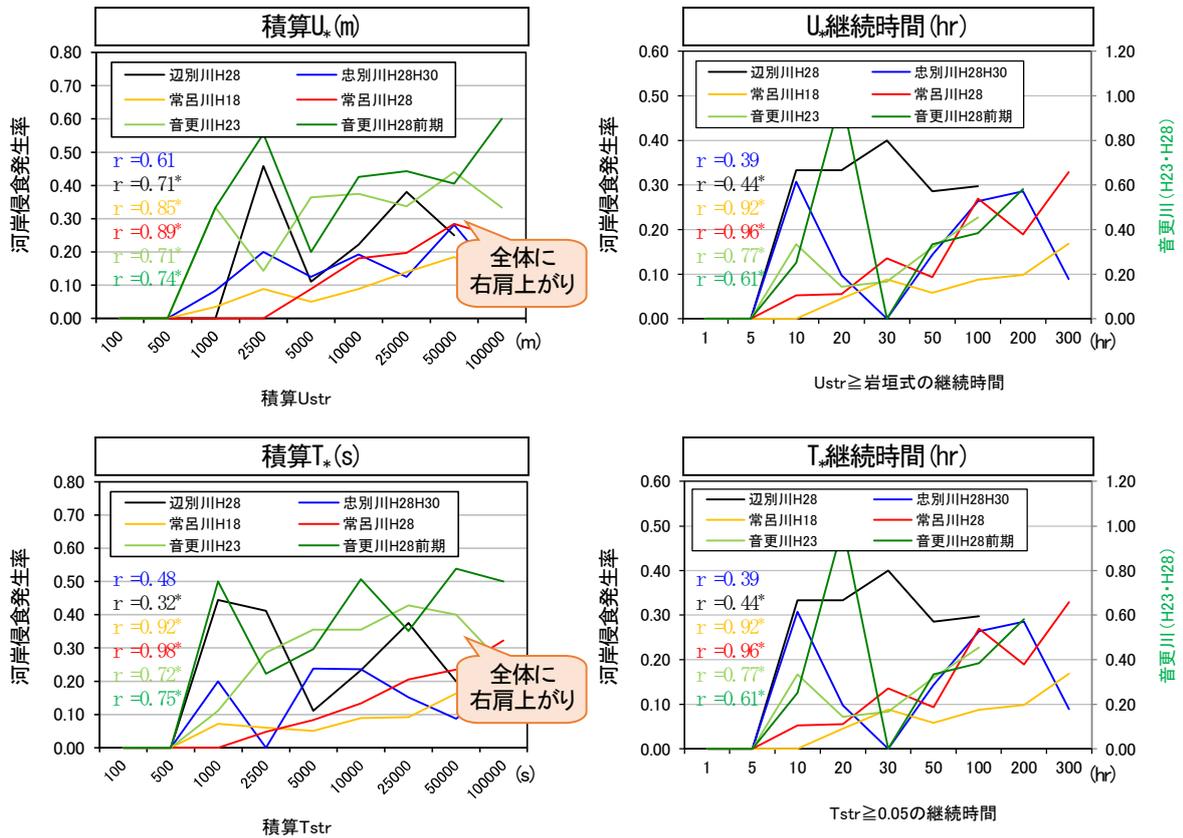
図-7 外力指標と河岸侵食発生率の関係

各水理諸量のレンジ毎の平均値を示す。相関係数(r)はスピアマンの順位相関係数で、\*は統計的に有意な相関を示す(p<0.05)。

これらの相関関係についてまとめたのが表-2である。表より、外力指標については、積算 $u_{lc}$ が発生率との正の相関関係を有している河川が多い状況にある。侵食幅との関係については、発生率に比べ、正の相関関係を有する河川が減少している。このように、外力指標について

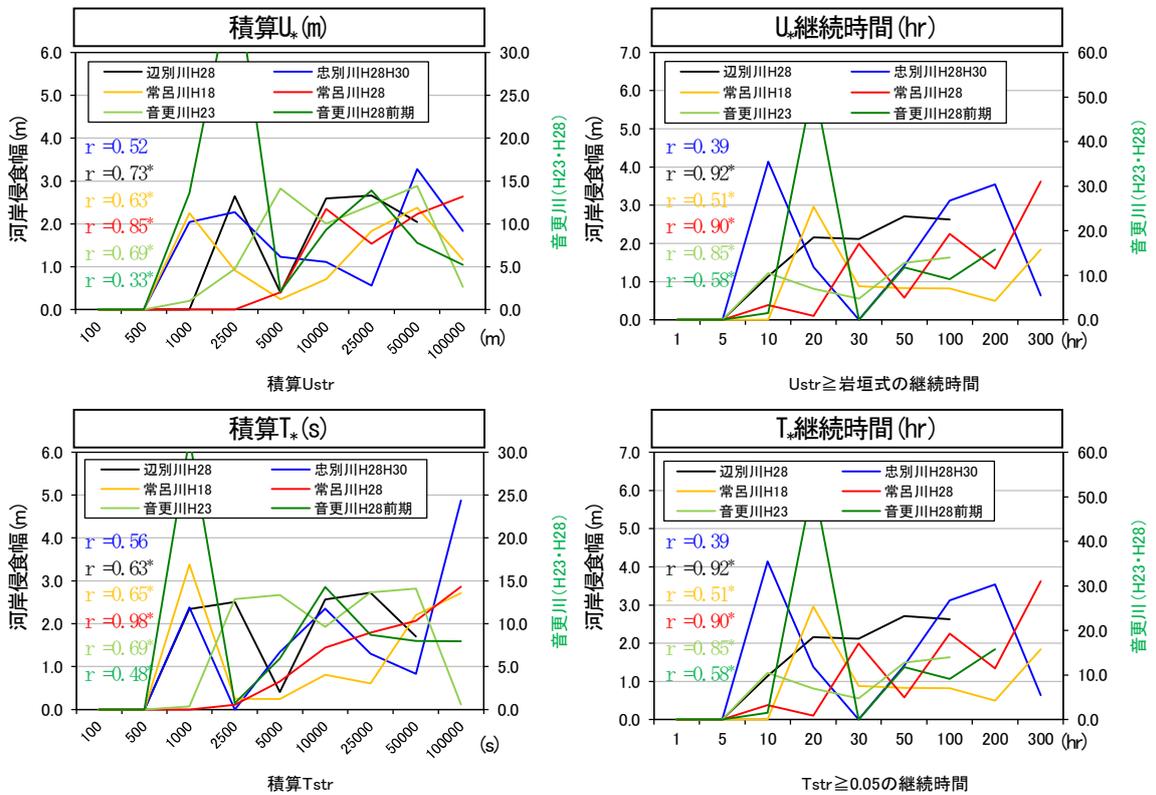
図-8 外力指標と河岸侵食幅の関係

各水理諸量のレンジ毎の平均値を示す。相関係数(r)はスピアマンの順位相関係数で、\*は統計的に有意な相関を示す(p<0.05)。

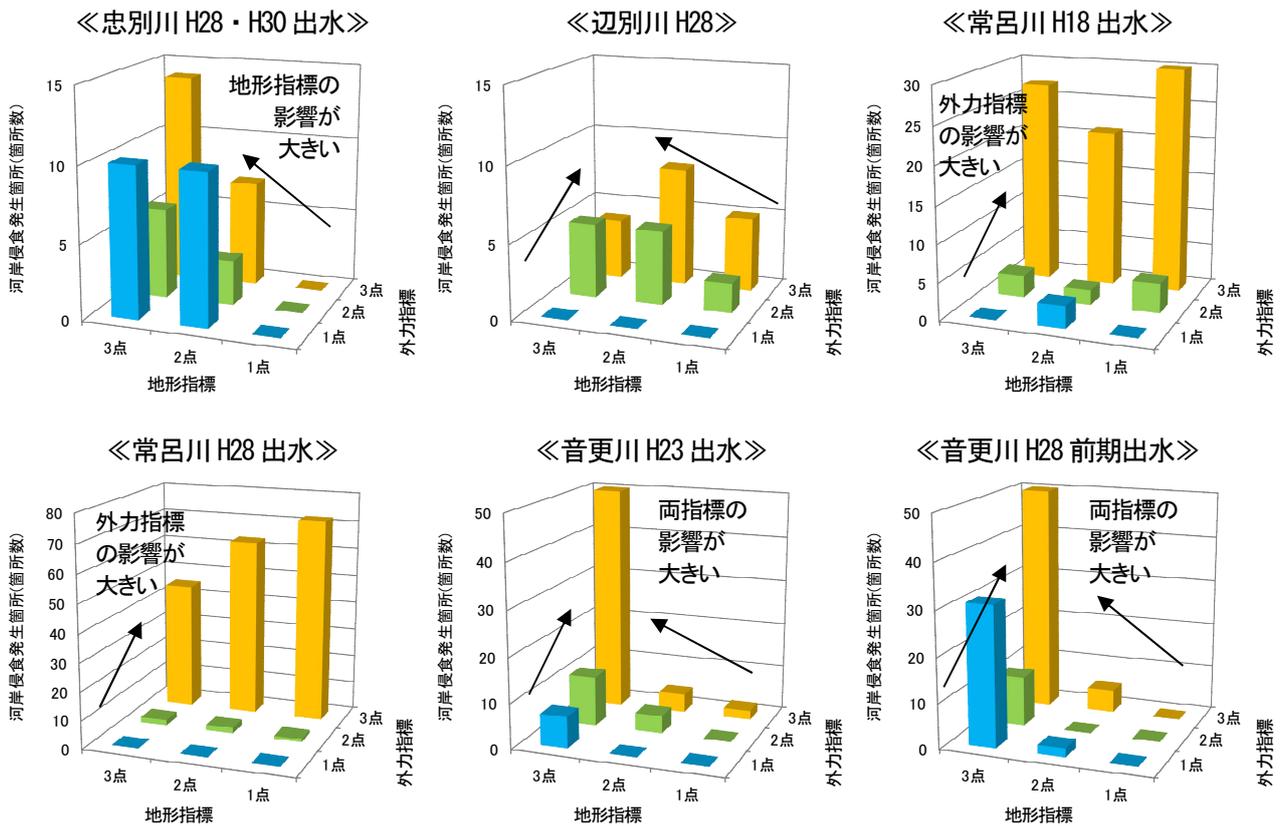
図-9 地形指標・外力指標のランクと河岸侵食発生箇所数の関係

※地形指標の危険度 (1点: 比高水深比 $\leq 0.5$ , 2点:  $0.5 < \text{比高水深比} < 1.0$ , 3点:  $1.0 \leq \text{比高水深比}$ ), 外力指標の危険度 (1点: 積算 $U_* \leq 1000$ , 2点:  $1000 < \text{積算}U_* < 10000$ , 3点:  $10000 \leq \text{積算}U_*$ ) と仮にランク区分を与えた。

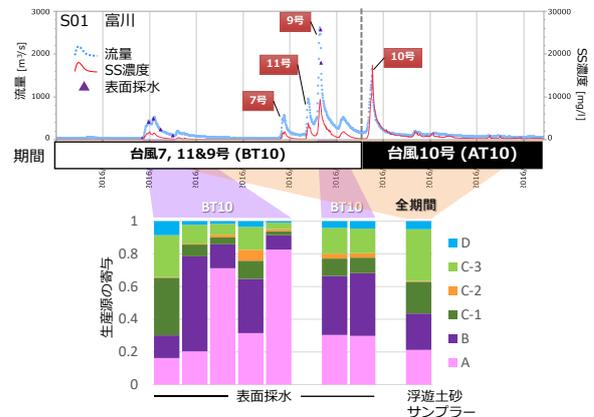
図-4 2016年8月豪雨時の浮遊土砂生産源の寄与率

2016年8月豪雨に伴う出水期間は、流量に対する浮遊土砂濃度の違いによって、台風10号の前 (主に台風7号、11号及び9号; 以下、BT10) と後 (以下、AT10) の2時期に区分できる (図-4)。表面採水によって採取した浮遊土砂の生産源寄与率は、7月末の低気圧による出水時

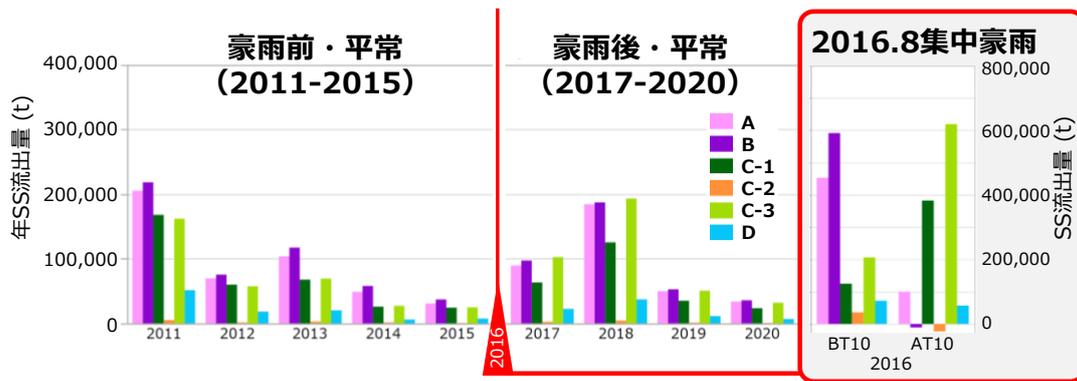
図-7 地質別の年 SS 流出量の変化

左：地質別C-Qモデルによる年SS流出量（4月～11月），右：2016年8月豪雨時の2時期の地質別SS流出量

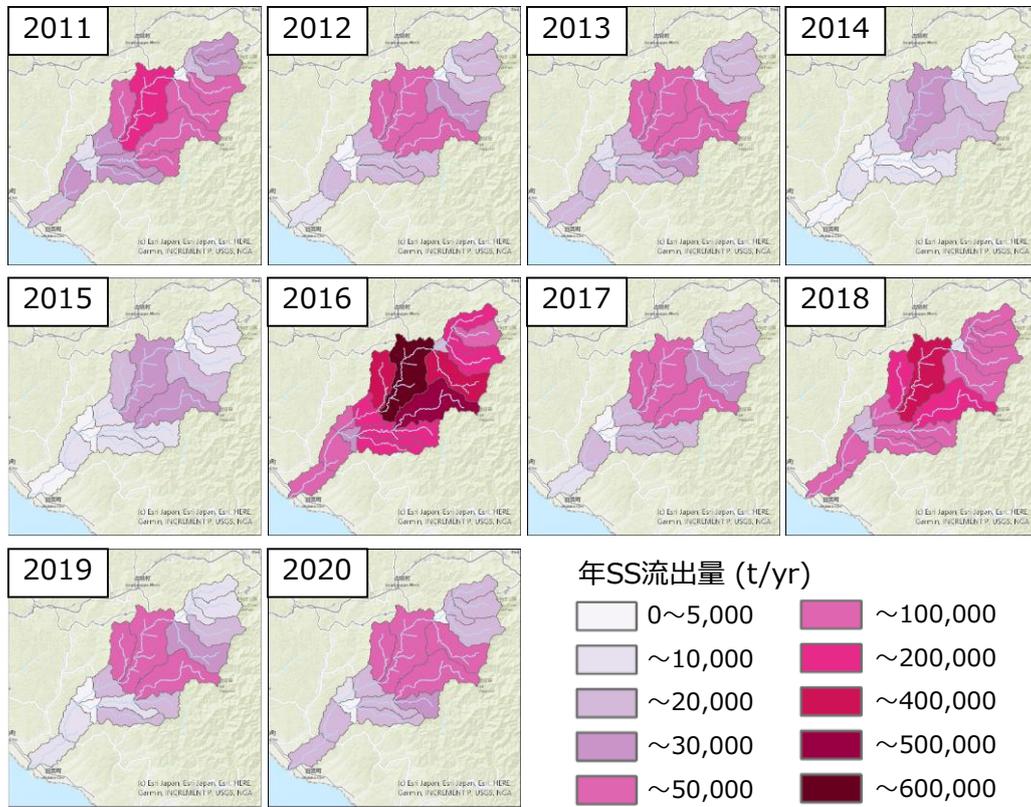
図-10 沙流川流域の年浮遊土砂流出量マップ

流域内の浮遊土砂流出量の空間分布を表現するため、支流の地質構成割合と地質別の比浮遊土砂流出量から、支流単位での浮遊土砂流出量を算出し、GISを用いて浮遊土砂流出量マップを作成した(図-10)。この流域

単位の浮遊土砂流出量は、区分した支流域の面積に依存することに留意が必要であるが、概ね、比浮遊土砂流出量が大きい地質（BやC-1, C-3）が分布する中流域で浮遊土砂流出量が多い傾向が認められる。

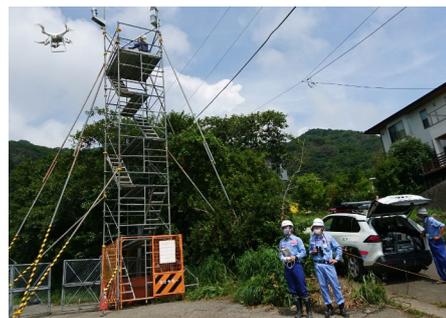
図-4 ドローン映像リアルタイム配信

また、Car-SATへの映像入力は、汎用的なHDMI端子であるため、ドローン操作機（プロポ）のHDMI出力を取り込み、上空からのリアルタイム映像も配信を行った。

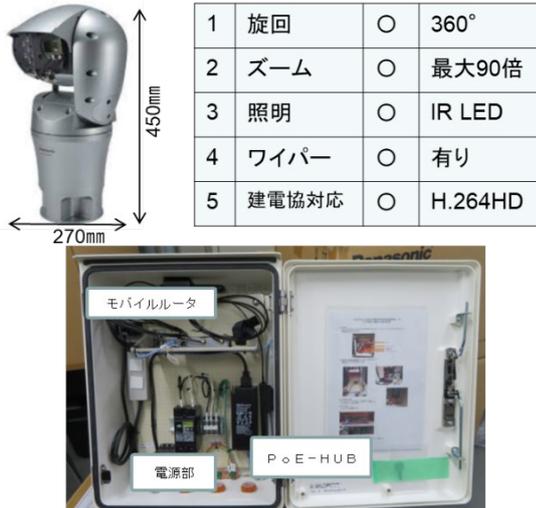
図-5 臨時Webカメラ

臨時に設置したWebカメラは、カメラにLANケーブルで電源も供給するPoE-HUBやモバイルルータなどを収容した筐体と、カメラ本体の2点で構成し、携帯電話回線に接続することによりインターネットを経由して遠隔地で映像が視聴可能となる。

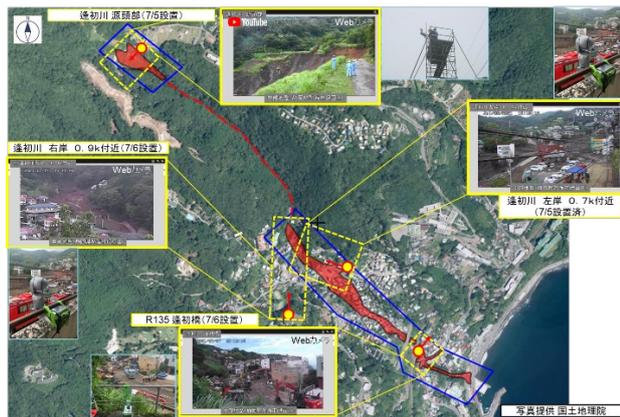
図-6 カメラ設置位置

現地では、監視目的物を理解する土木職の職員、地域に精通した県・市の職員、設備の設置方法などを得意とする電気通信職の職員が連携し、設置場所や設置の協力依頼などそれぞれが役割を果たすことにより、民間ホテルの屋上、アパートの踊り場、私有地の通路などにも設置可能となり、最適な画角が確保された。

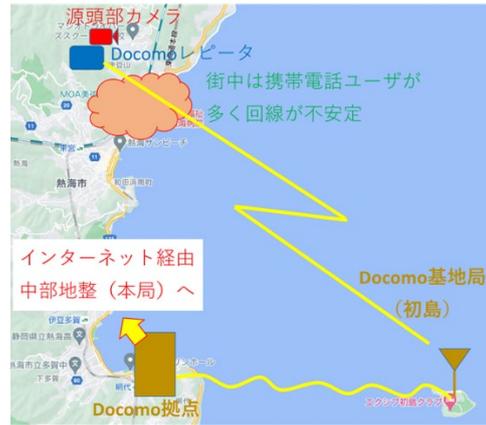
図-7 ドコモ回線経路

カメラに設置したルータの電波を受信し、多くの人が殺到する街中を越えて、離島の初島へ電波を飛ばし、海底ケーブルで本土へ戻すことにより、安定回線を構築いただいた。

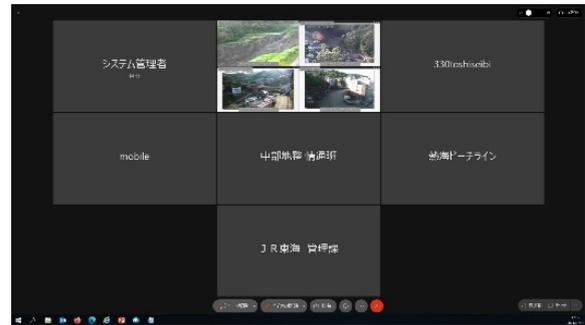
図-12 Webexによる映像配信

映像の画角内では、搜索活動も行われており、関係機関以外には提供することが望ましくない判断されたことから、パスワードを付したYouTube配信を検討したが、パスワードが流出した場合に視聴者を特定できず、流出の歯止めもできないことから、中部地方整備局で使用していたWeb会議ソフトWebexを活用して、映像の共有を行うこととした。カメラ機能を有していないパソコンにおいて、USBにより外付けカメラで自身を撮影する代わりに、現地映像を流し込むイメージで配信した。熱海市役所の災害対策本部において、接続する際に組織名が把握できる名前とするなどの注意事項を添えたWeb会議接続用のURLを配布し、関係機関等と映像の共有を図った。

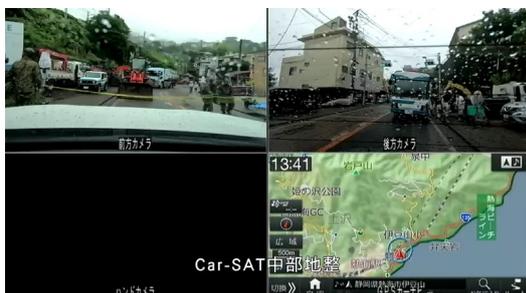
図-15 ハンディカメラが欠如した映像

Car-SATには、前部カメラ、後部カメラ、ハンディカメラが搭載され、位置情報としてカーナビとの4画面を合成して走行中の映像を配信した。しかしながら、ハンディカメラを助手席の搭乗者が走行中に絶えず持っていることは現実的でないため、活用方法を検討した。

走行中も活用するため、ヘッドレストに設置してサイドカメラとして活用することとし、現地到着後はカメラ部分のみ取り外してハンディカメラとして使用するなど、活用機会の充実を図った。

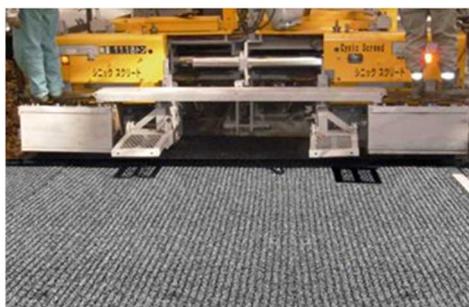
図-2 専用アスファルトフィニッシャーによる敷均し例

ファルトフィニッシャーを使用して混合物の敷均しを行うが、転圧作業は一般的な舗装工事で使用されるタイヤローラやマカダムローラで施工でき、特別な作業工程もないので施工性は一般的な舗装工事で同等である。

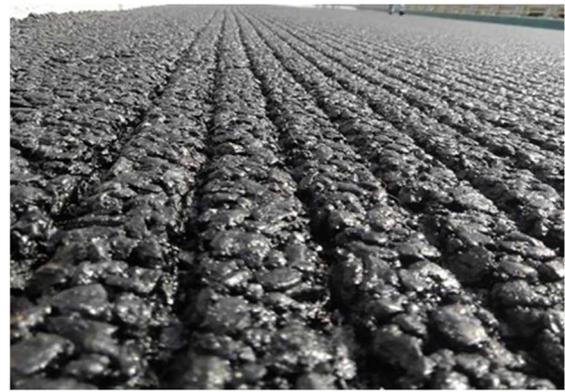
図-4 縦溝粗面仕上げ例

- a) 一層で排水性機能と防水性機能の2つを併せ持つ（図-3）
- b) 専用のアスファルトフィニッシャ施工により、路面が縦溝粗面に仕上がる（図-4）
- c) 縦溝粗面効果により、昼夜における走行時の視認性が向上する
- d) 縦溝粗面効果により、密粒度タイプの舗装に比べて路面騒音が低減する
- e) 防水機能を有するため、散布された凍結防止剤が外部へ流出しにくく、また、縦溝粗面に凍結防止剤が留まるため、凍結抑制機能の持続性が高い
- f) 防水機能により、積雪寒冷地域における排水性舗装で起きているような空隙内の水分が凍結することによる破損を抑制できる
- g) 縦溝粗面仕上げにより浮き水が発生しにくくなり、ブラックアイスバーンが抑制できる
- h) 排水性機能によるハイドロプレーニング等の抑制により、走行時の安全性向上が図れる
- i) 高性能改質アスファルトや層構造の効果により、耐流動性と骨材飛散抵抗性に優れる（表-1）

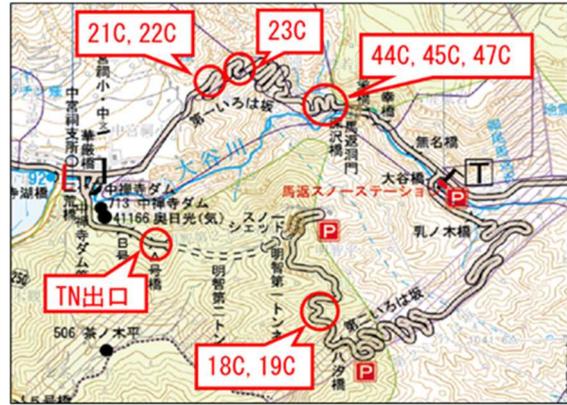
図7 いろは坂におけるFFPの施工箇所

いろは坂におけるFFPの施工箇所を図-7に示す。路面の損傷や老朽化が著しく、事故件数が多い箇所や凍結防止剤の効果が高めるために凍結防止剤自動散布装置設置箇所を選定した。

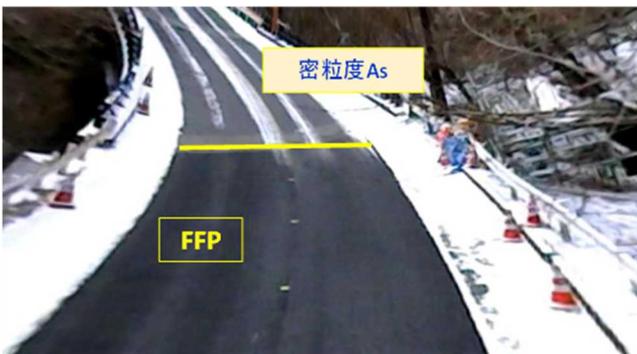
図-9 路面状況（国道122号・2021年2月施工）

図-9はFFP施工路面を定点カメラで撮影したものであり、手前がFFP施工の舗装で奥が密粒度As舗装である。この路線は凍結防止剤を散布している路線であり、その効果の持続性の高さの違いが密粒度As舗装とFFPで顕著に表れた。図-9から判断すると、比較舗装には積雪があることに対し、FFPの路面がはっきり露出していることがわかり、凍結防止剤の効果を持続させていることが確認できた。

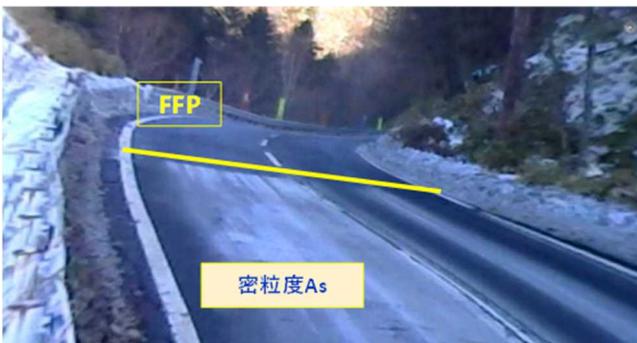
図-10 路面状況（第二いろは坂 明智第二TN出口・2020年8月施工）

また、図-10のように凍結防止剤を滞留させたFFPの路面上を車が通過することにより引きずり効果で密粒度As舗装にも凍結抑制の効果が表れるということも確認できた。粗面系凍結抑制舗装は路面の凹凸を確保してすべり抵抗の改善を図る工法であることから、FFPは粗面系凍結抑制効果を発揮しているといえる。

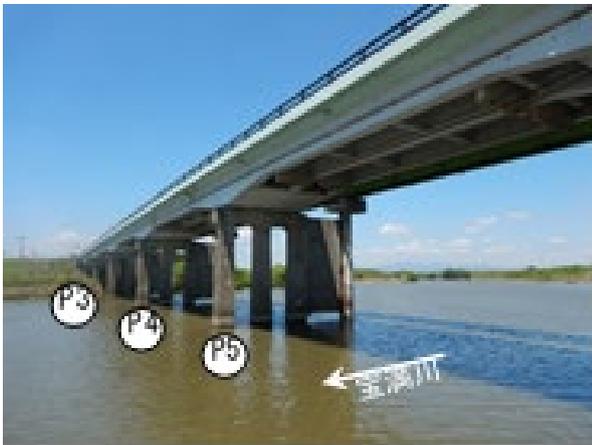
写真-1 千歳橋全景

国道3号に架橋する千歳橋（L=177m, RC7径間ゲルバー橋, 昭和30年竣工）は、平成5年の道路橋示方書改定に伴い、ゲルバーヒンジ支点部のB活荷重補強対策として、PCケーブルによる「連続ケーブル桁吊工法」を平成8年に、全国で初めて採用した（写真-1）（図-1）。

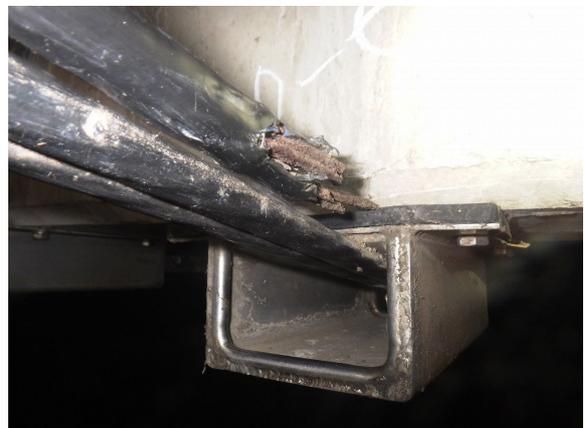
写真-2 外ケーブル損傷状況

その後、橋梁定期点検により、PCケーブルの破断やケーブル素線の腐食などの損傷が多数確認され、耐荷力不足が懸念されたため、速やかなPCケーブルの更新が必要となった。（写真-2）。

外ケーブルの損傷要因は、緊張時のケーブルの伸びや活荷重による振動でPC鋼材と偏向具側面の接触箇所での摩擦が発生し、PC鋼材を覆う被覆材が剥がれ、伸縮装置からの漏水により、鋼材の腐食が進行し破断に至ったと推測される。このため、外ケーブルの補修は、既存の3S15.2mm・6箇所(全18本)の外ケーブルを、ダブル方式F100TS・6箇所(全6本)のケーブルへ交換し、PC鋼材と偏向具との接触による摩擦の防止を図った。表-3にPC鋼材の諸元を示す。腐食要因となった偏向具フラット形状の鋼製偏向具から、耐摩耗性・耐衝撃性に優れたナイロン樹脂製に交換、ケーブルと偏向具の接触面にフッ素樹脂被覆処理を施したスライドプレートを設置し摩擦の影響が小さい構造とし、再発防止を図る補修計画とした（写真-3）。

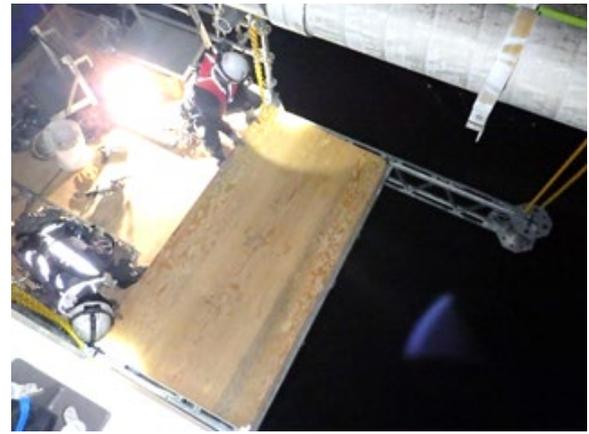
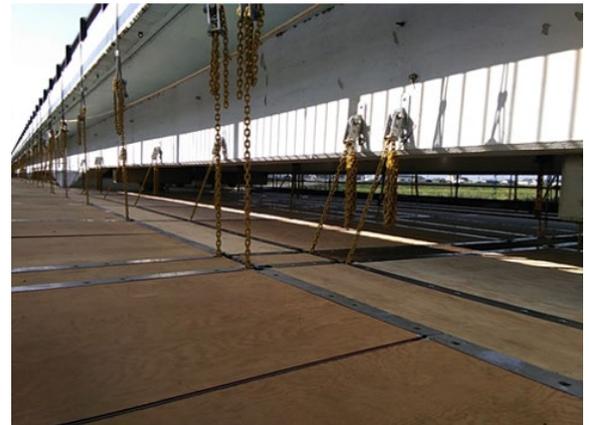
吊りチェーン間隔を最大2500mmまでに拡大し（写真-4,5）、アンカー削孔箇所は、標準パイプ式吊り足場の90箇所/10mを約75%減の24箇所/10mに低減し、夜間の交通規制日数は、当初計画48日を30日削減となる計画18日とした。

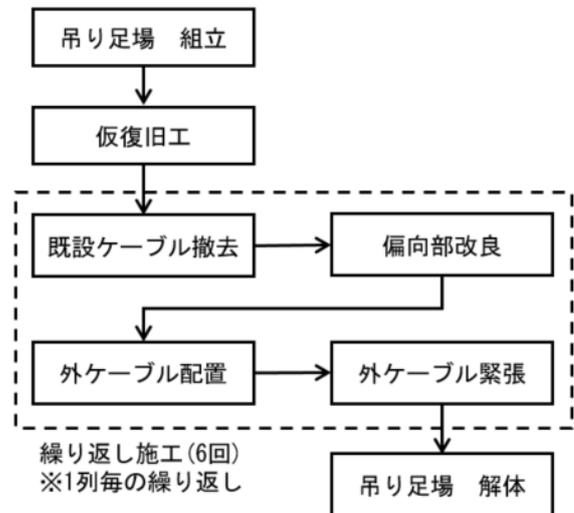
図5 施工フロー

既設ケーブルの撤去から取替え後の外ケーブル緊張までを1サイクルとし、1列毎に全6回繰り返し施工を行った。（図-5）また、足場設置に合わせて、橋梁本体の断面修復やひび割れ補修、ゲルバーヒンジ部の表面被覆などの補修も同時に実施した。

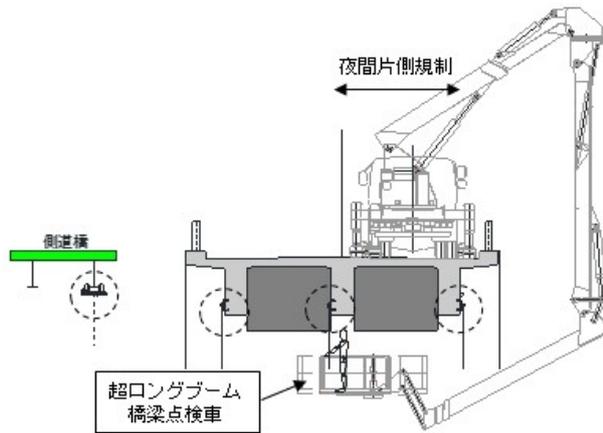
図-6 上：出水期の吊り足場施工  
下：非出水期の吊り足場施工

非出水期の吊り足場の組立は、歩道側と車道側の分割施工とし、夜間片側規制で歩道側の1パネルを全長にわたって先行して設置し、組立てた吊り足場を車道側足場材の仮置き場とした(図-6)。これにより、車道側の組立作業を交通規制が伴わない昼間の作業とし、夜間の規制日数を削減した。

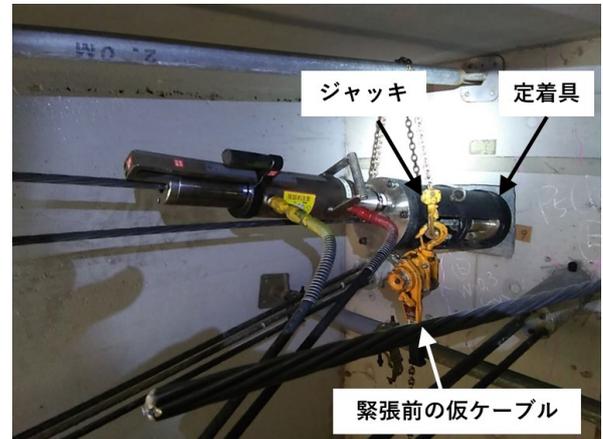
写真-6 外ケーブルの仮復旧状況

ルの取替えを行うために、破断した2本のケーブルを、仮設ケーブル(1S15.2mm)にて復旧した後に、外ケーブルの取替えを行う計画とした。ケーブルの仮復旧を行うことで、素線が腐食しているケーブルを含む残り16本が負担する張力変化の影響を軽減し、取替え作業時に懸念されるケーブル破断の連鎖や想定しない下部工の変形などのリスク回避を図った。(写真-6)

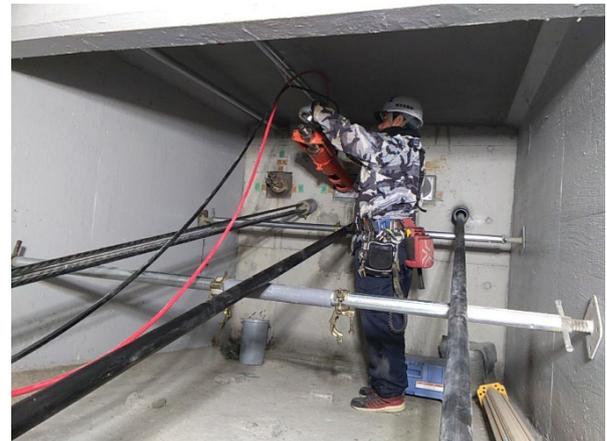
写真-7 外ケーブルの緊張

外ケーブルの交換手順は、外ケーブルの損傷状況をグループ化し、劣化したケーブルから優先的に交換する計画とした。(図-7)。橋脚への影響を最小限に留めるため、1列毎に既設ケーブルの撤去、取替えケーブルの緊張を段階的に実施した。外ケーブルの緊張作業を写真-7に示す。

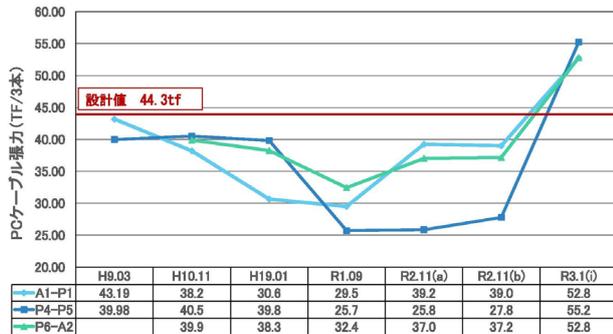
図-8 外ケーブル張力計測結果（S5）

モニタリングは、補修工事作業中の橋梁本体への影響や、ケーブル張力変動を確認し、突然のケーブル破断などのリスクを回避するなど、橋梁利用者、工事作業員の安全を確保することを目的に実施した。施工時の張力変化も微小で、破断のリスクはなく、PCケーブル補修（復旧）による張力回復を確認できた。（図-8）

また、今回計測したデータは初期値計測として、今後の定期点検など維持管理に活用できるものである。

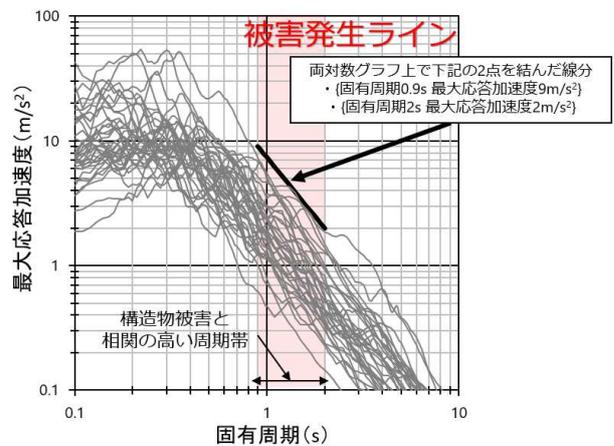
図-1 被害が少なかった地震の加速度応答スペクトルと被害発生ライン

具体的には、2003～2018年度に発生した最大震度6弱以上の23地震のうち全壊住家数が10棟未満の8地震を対象として、構造物への影響が大きいとされる固有周期の加速度応答スペクトルの最大値を包絡する{固有周期0.9s, 最大応答加速度9m/s<sup>2</sup>}と{固有周期2s, 最大応答加速度2m/s<sup>2</sup>}を結ぶ両対数グラフ上の線分が被害発生ラインの定義である(図-1)。地震波形から算出された加速度応答スペクトルが被害発生ラインを超えると、構造物に被害が生じる可能性が高いことを示している。

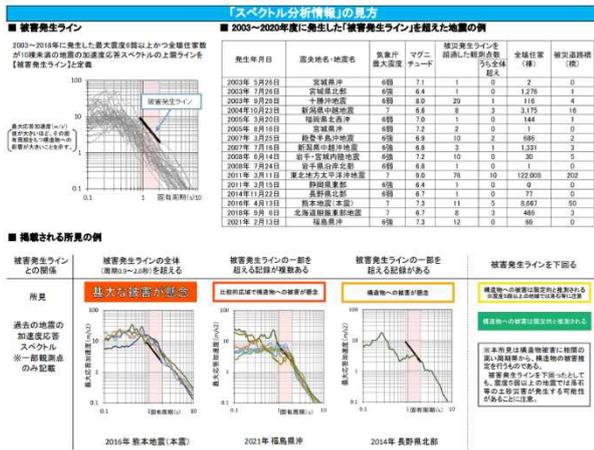
図-3 スペクトル分析情報の補足・解説 その1 (加速度応答スペクトルや被害発生ライン、所見の解説)

また、補足・解説情報は発生地震に関わらず同一であり、その1(図-3)では、加速度応答スペクトルや被害発生ライン、5段階の所見の解説を記載しており、その2(図-4)では、1995年の兵庫県南部地震(阪神淡路大震災)以降で震度7を観測した5つの地震における加速度応答スペクトルや被害概要を記載している。

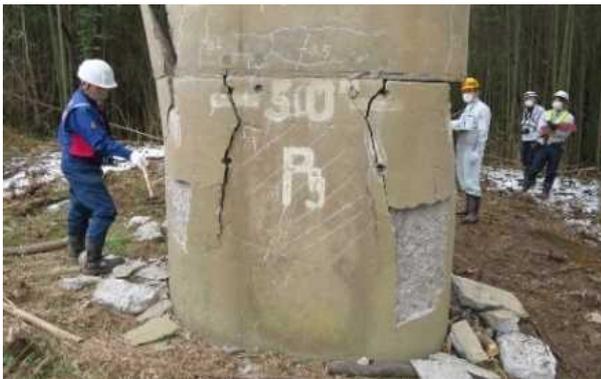
図-6 地震で被災した角田市の枝野橋

実際に、道路管理者がパトロールした結果、相馬市ではE6常磐道や国道6号において路面段差が生じていた。また、角田市では市道の枝野橋で下部工が損傷(図-6)し、応急復旧工事が完了するまでの約3ヶ月の間、通行止めとなった。また、住家被害に目を向けると本地震では全壊住家204棟の被害があったことが報告<sup>10)</sup>されており、スペクトル分析情報が被害の規模感を的確に推定できていたことが分かる。

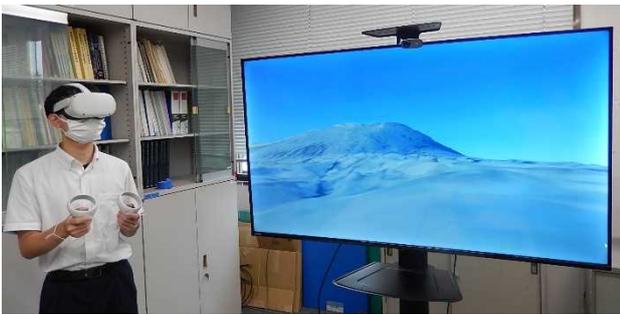
図4 VRゴーグルのミラーリング

VRゴーグル上で閲覧している風景は、WebサイトによってPC画面上にミラーリングすることができ、これにより一人が閲覧している景色を多数の人で共有して閲覧することができる(図4)。
