# 熱海市の土石流源頭部における レーザ計測による発災前後の標高変化量抽出

国土地理院では、令和3年7月3日に静岡県熱海市伊豆山において発生した土石流の状況把握を目的として、発災から3日後にUAVに搭載したレーザスキャナによる標高値の計測を行った。さらに、発災前に計測された既存の2時期の航空レーザ測量成果も活用し、発災前後を含む3時期のレーザ計測結果を比較することにより、標高変化量を算出した。本論文では、その算出プロセスと成果について報告する。

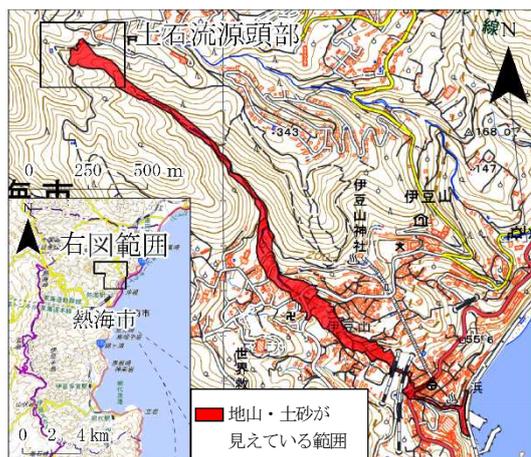
図-1 対象地域図

令和3年7月3日に静岡県熱海市伊豆山において、土石流が発生した。土石流は逢初川源頭部から河口まで約2kmを流下し、最大幅約120mにわたる(図-1)。この土石流によって128棟が被害を受け、死者・行方不明者27名に上る甚大な被害が生じた(9月3日現在)り。この土石流の源頭部では、盛土箇所において大規模な土砂の崩落がみられた。

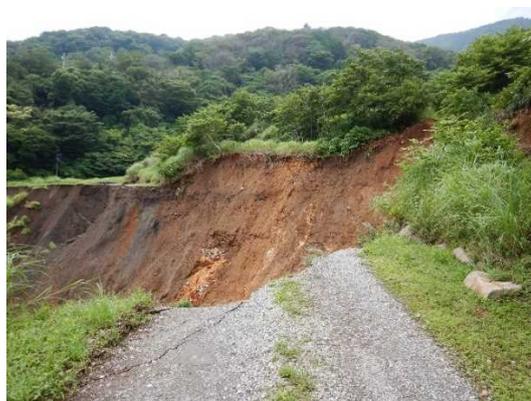
図-2 土石流源頭部

これを受けて、国土地理院では発災後速やかに土石流が発生した熱海市に無人航空機(以下「UAV」という。)を使用する調査隊である国土地理院ランドバード(以下「GSI-LB」という。)を派遣した。源頭部(図-2)においてUAVレーザ計測を実施して高精度な3次元点群データを取得し、この成果により数値標高モデル(Digital Elevation Model, 以下「DEM」という。)を生成した。また、同地区では、公共測量成果として過去2時期(2009年・2019年)の航空レーザ測量データが整備済みであったため、発災前後及び盛土造成以前の3時期のDEMを比較することで、盛土が形成される過程を含む崩落までの標高変化量を詳細かつ定量的に捉えることができた。本論文ではその内容を報告する。

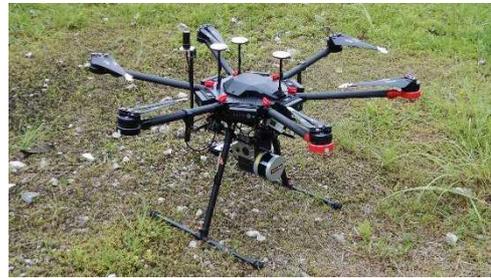
図-3 UAV及び計測装置

UAVによるレーザ計測は、7月6日午前11時31分～43分と午後0時7分～23分の2回実施した。使用した計測装置は、レーザスキャナ、GNSSアンテナ及び慣性計測装置が組み込まれたYellowScan社製のYellowScan Surveyorである(図-3)。

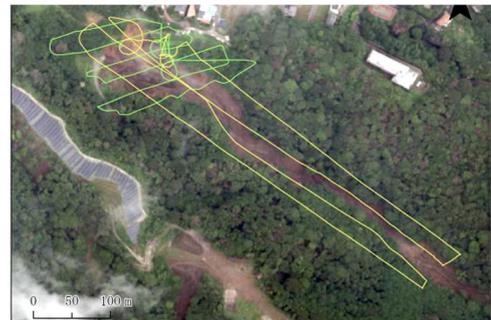
図-4 UAV飛行コース

計測は斜面方向と斜面を横断する方向の二方向から実施した。なお、発災後の地形の形状やスキャナの測定距離のスペック等から、UAVの自動飛行による計測は困難であると判断し、手動飛行による計測とした。レーザ計測の際の飛行コースを図4、取得した3次元点群データを図5に示す。

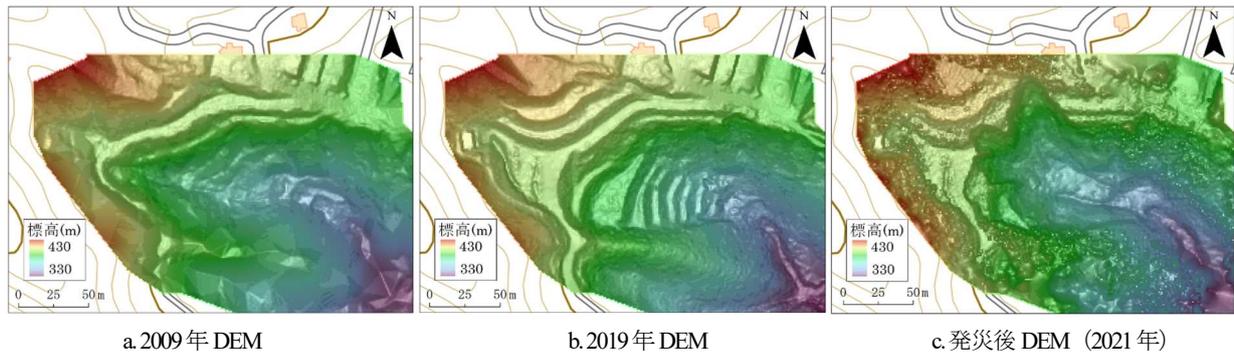
図-6 レーザ計測データから作成した3時期のDEM

3 時期の標高変化量抽出の際に使用した DEM の元となるレーザ計測データの諸元を表-2に示す。2009年 DEM, 2019年 DEMは、公共測量で実施された航空レーザ測量によるものであり、メッシュサイズ1mで作成されたものである。発災後の DEMは、前述の UAV レーザ計測により取得したものである(図-6a,b,c)。

グラウンドデータを基に、1mメッシュDEMを作成した。1mメッシュDEMを作成するにあたって、各メッシュ標高については、当該メッシュ内に存在する点群から逆距離加重内挿法により決定している。なお、メッシュ内に点群が存在しない場合は、Natural Neighbor法により、標高値の内挿を行った。

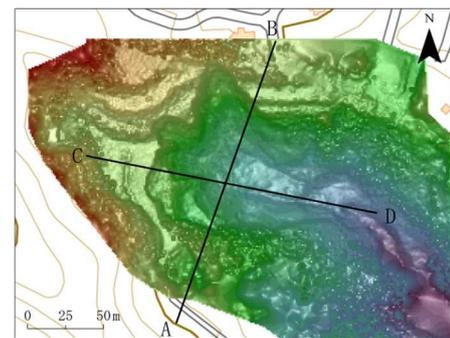
a. 断面線の位置

3 時期の DEM に対して、崩落範囲の横断面となる地点 A~B 間、崩落範囲の縦断面となる地点 C~D 間において断面図を作成した(図-7)。

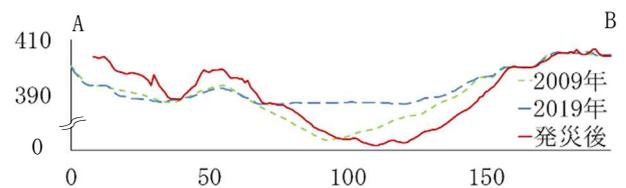
b. 地点 A~B 間の断面図

地点 A~B 間の断面図において、2009年と2019年の断面図を比較すると、2009年ではV字型に窪んでいた箇所が、2019年には最大で13m程度標高が増加し、平坦な断面となっていることがわかる。そして、2019年と発災後の断面図に着目すると、大きくU字型に標高の減少が認められ、この断面では最大で15m程度の標高の減少がみられる。さらには、2009年と発災後の標高変化に着目すると、U字型に変化した地形のA地点寄りの斜面では2009年より発災後の標高が高いものの、B地点よりの斜面では2009年時点より発災後の標高の減少が認められる。

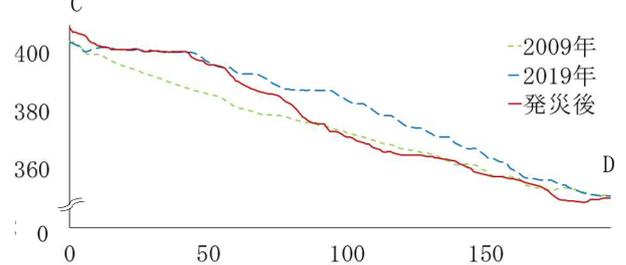
c. 地点 C~D 間の断面図

地点 C~D 間の断面図において、2009年と2019年の断面図を比較すると、2009年の断面図ではおよそ14度の一様な傾斜となっているが、2019年の断面図では最大で12m程度標高が増加し、階段状の地形となっている。さらに、2019年と発災後の断面図を比較すると最大で14m程度標高の減少がみられる。2009年と発災後の断面図を比べると、上流側では標高が増加し、平坦な断面となっているものの、下流側では2009年の断面図と同様の傾斜となっている。

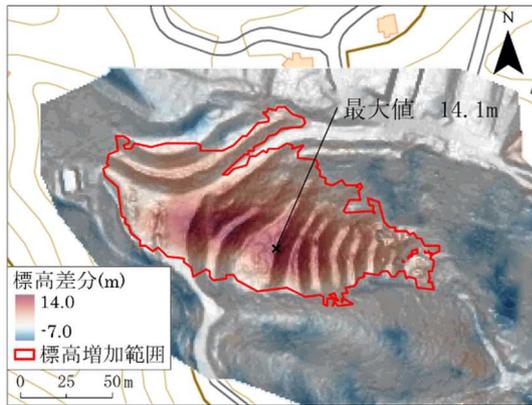
図-8 2009年の標高に対する2019年の標高変化量  
(傾斜量図は2019年DEMから作成)

2009年の標高に対する2019年の標高変化量を図-8に示す。なお、図中の赤枠内は標高値が1m以上増加した範囲を示しており、この範囲の標高変化の最大値は14.1mの増加、水平投影面積は約10,200m<sup>2</sup>、体積増加は約56,000m<sup>3</sup>であった。標高値の増加傾向が顕著であり、2009年から2019年にかけて盛土の造成が進んだことを示唆する結果となっている。

結果として、2009年～2019年では56,000m<sup>3</sup>の体積増加を伴う地形の変化がみられ、2019年～発災後では58,000m<sup>3</sup>の体積減少を伴う地形の変化がみられた。また、2009年と発災後の標高を比較すると、標高の増加と減少の双方を伴う地形変化となっていることが明らかとなった。

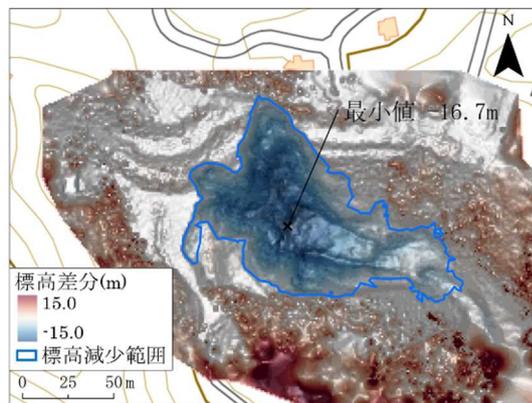
図-9 2019年の標高に対する発災後の標高変化量  
(傾斜量図は発災後簡易DEMから作成)

2019年の標高に対する発災後の標高変化量を図-9に示す。図中の青枠内は標高値が1m以上減少した範囲を示している。この範囲の標高変化の最大は16.7mの減少、水平投影面積は約8,000m<sup>2</sup>、体積減少は約58,000m<sup>3</sup>であり、土砂流失に伴う地形変化を詳細かつ定量的に捉える結果が得られた。

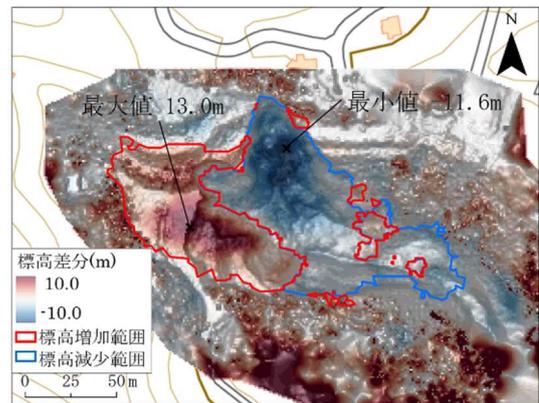
図-10 2009年の標高に対する発災後の標高変化量  
(傾斜量図は発災後簡易DEMから作成)

2009年の標高に対する発災後の標高変化量を図-10に示す。標高値が1m以上の増加を示す赤枠内では増加幅の最大値が13.0m、体積増加は21,500m<sup>3</sup>であった。一方、標高値が1m以上の減少を示す青枠内では減少幅の最大値が11.6m、体積減少は22,300m<sup>3</sup>であった。(2)で示唆された盛土範囲に着目すると、北東側でマイナスの領域が広がっており、この範囲では2009年から2019年にかけて増加した体積を上回る量の土砂が流失したことを示している。一方で、プラスの領域が広がる南西側では、盛土が崩れ残っていることを示唆する結果となっている。

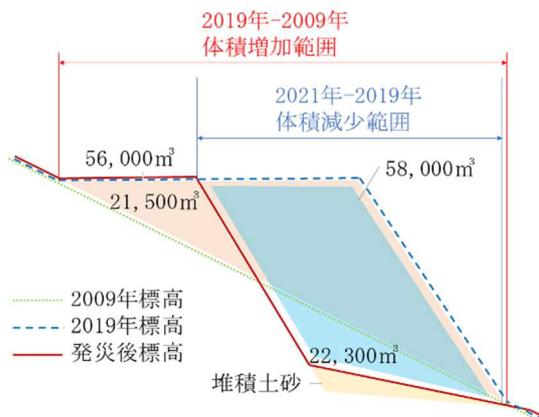
図-11 3時期の体積変化の概略図

図-11では、2009年、2019年及び発災後のDEM比較により算出した体積増減範囲と体積変化量を記した。なお、発災後の標高データは堆積土砂を含む標高値であり、標高変化量や体積変化量に対しても堆積土砂の影響が含まれることに留意が必要である。
