# 効率的でメリ・ハリのある河川管理を目指して ～巡視結果判断基準の作成～

本報告では、効率的かつ要点を押さえたメリ・ハリのある河川管理を目指すために大石田出張所が作成した巡視結果判断基準の内容と成果について報告するものである。

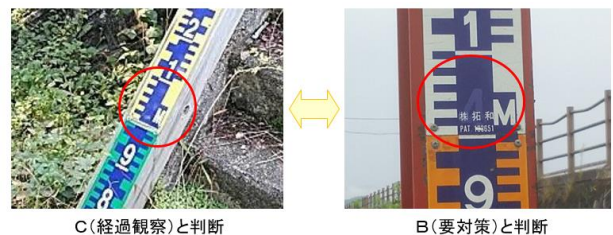
図-2 量水標の標記ラベル剥がれに対する判断のバラツキ

例えば同じ量水標のメートル表記ラベルの剥がれについても「経過観察」と「要対策」に判断が分かれる等、年度毎に一貫性がなく、また、事務所内の出張所毎にも判断に違いがあった。

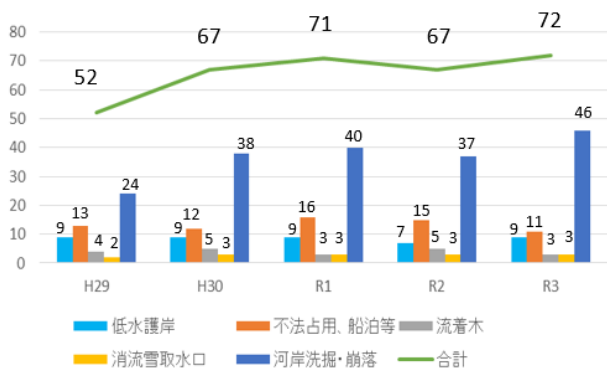
図-4 過去5年間 ボート巡視・経過観察件数

対応方針の判断で「経過観察」とされているものについて、漫然と引き継がれて年々巡視箇所が増加しており、特にボート巡視において確認する河岸洗掘・崩落箇所については数が膨大で巡視員の負担増となっているだけでなく、本当に重要な箇所が見落とされる可能性があった。

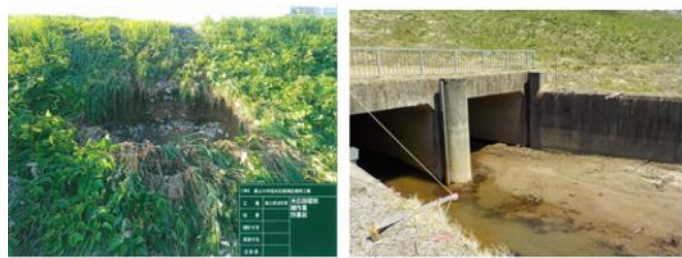
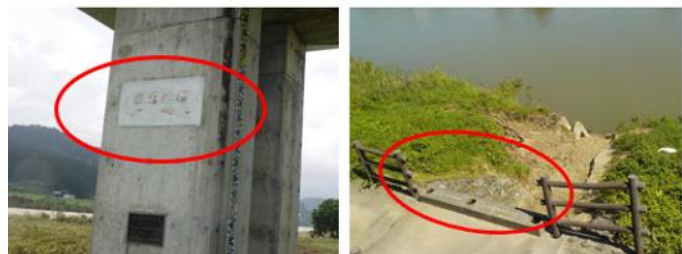
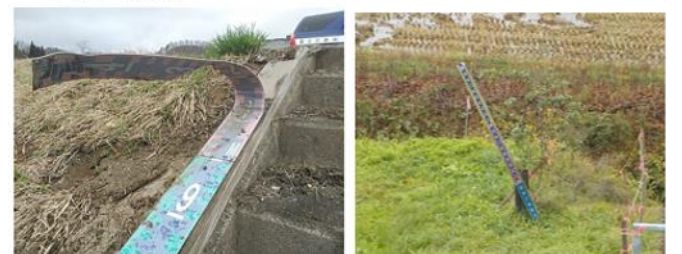
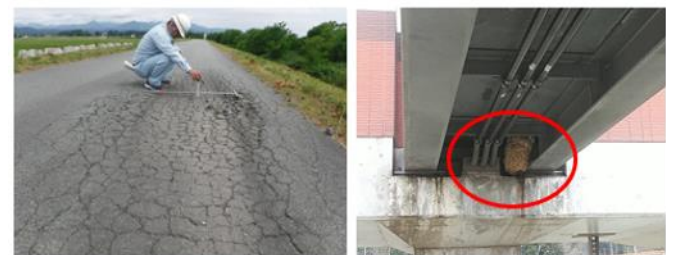
図-5（具体例）A：早急に対策が必要なもの

▲堤防本体の損傷

▲樋管水路への土砂堆積や流着木等

▲樋管の水位観測員退避水位の明示の劣化

▲転落防止柵の損傷（転落の危険性あり）

▲樋管の量水標の破損（読み取りに支障あり）

▲堤防天端の大きな損傷

▲樋管への蜂の巣の造営

堤防本体の損傷、樋管水路への土砂堆積（ゲートの開閉に支障）、樋管の量水標の破損（読み取りに支障あり）、転落防止柵の損傷や堤防天端の大きな損傷など、第三者に被害を生じさせる危険性のあるもの など

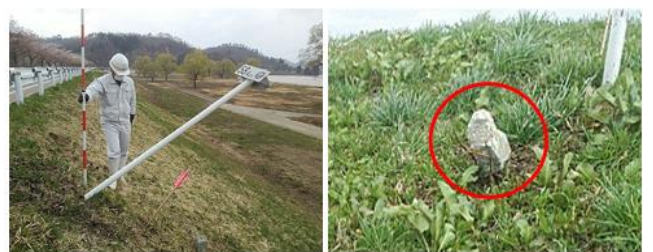
図-6-1（具体例）B：対応が必要ではあるが急ぎではないもの  
-1

▲距離表示板や距離標杭の損傷

量水標の破損（読み取りに支障なし）、距離表示版の傾き、転落防止柵の歪み（転落の危険性なし）など

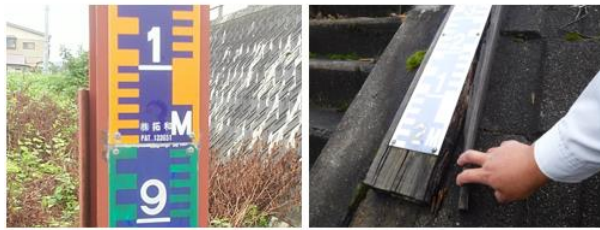
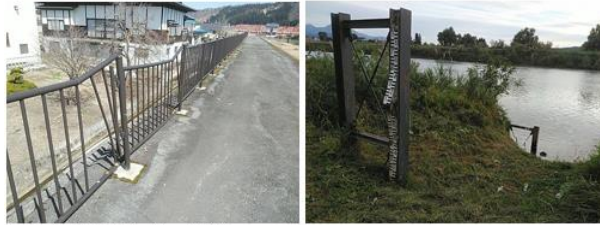
図-6-2 (具体例) B : 対応が必要ではあるが急ぎではないもの  
- 2

▲樋管の量水標の破損(読み取りに支障無し)

▲転落防止柵の損傷  
(転落の危険性無し)

▲水位観測所の量水標の  
損傷 流着木ひっかけり等

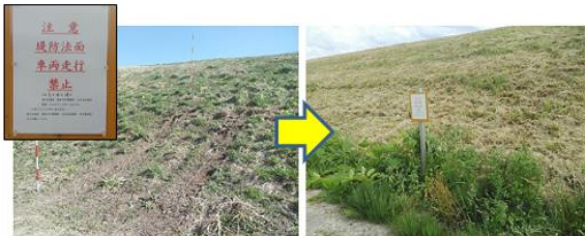
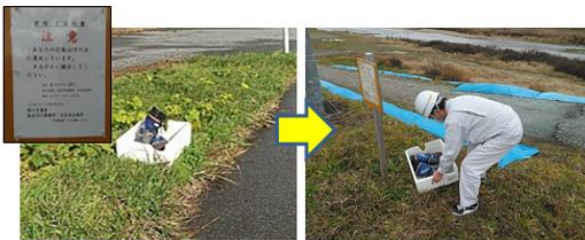
図-7 (具体例) C : 河川管理上又は施設の機能上、一定期間変状を観察のうえ判断すべきもの

▲堤防の車両走行跡・轍掘れ(堤防に損傷無し)  
※植生が回復したら終了

▲不法投棄  
※約1ヶ月で回収して終了

▲河川管理施設の軽微な損傷  
(補修が必要な程ではない) ※継続監視が必要

堤防の車両走行跡・轍掘れ(堤防に損傷なし)については植生が回復すれば終了、不法投棄については注意看板を設置後、1ヶ月程度で回収されなければ、不法投棄の温床となることを防ぐため回収して終了、護岸などの河川管理施設の軽微な損傷については、経過観察を継続するなど、いつまで経過観察するかも決定した。

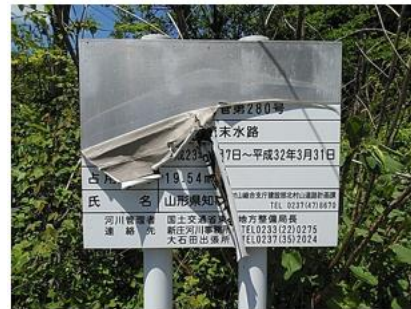
図-8-1 (具体例) - : 他管理者案件- 1

▲占用許可標示板の損傷

占用許可標示板の損傷、占用物件の損傷、雪捨て場占用後の法面損傷などは、占用者へ連絡し、以降随時状況を確認する。内容によっては、速やかな補修を依頼し、確実な履行を確認する。

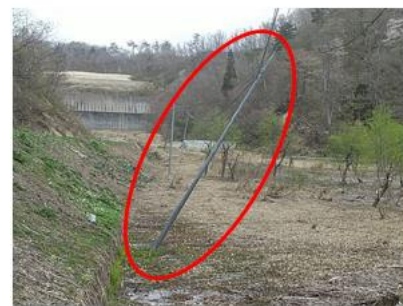
図-8-1 (具体例) - : 他管理者案件- 2

▲占用物件の損傷

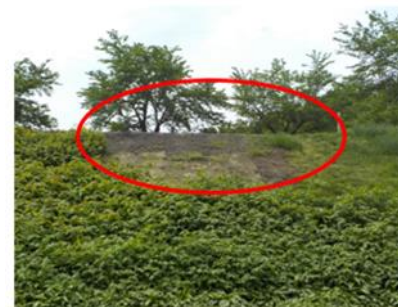
図-8-3 (具体例) - : 他管理者案件- 3

▲雪捨て場占用後の法面損傷

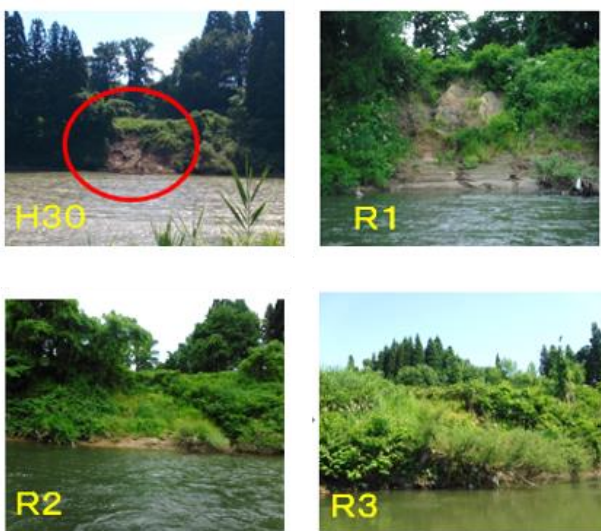
図-9 植生回復の様子

一般巡視・ボート巡視共通で、堤防防護ラインを割り込んでいる箇所は、継続して経過観察とし、上記に当てはまらない箇所については、3年程度経過すると安定勾配になり、植生も回復し経過観察する必要がないと考えられるため、3年間を経過観察の目安とした。

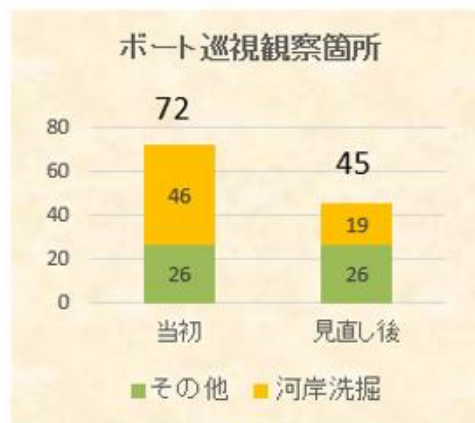
図-10 当初(巡視結果判断基準作成前)と見直し後(巡視結果判断基準作成後)のボート巡視箇所数

巡視結果判断基準を作成したことにより、経過観察箇所が約4割も減少し、巡視員の負担軽減はもとより、本来に見るべき箇所が明確になるという効果があった。

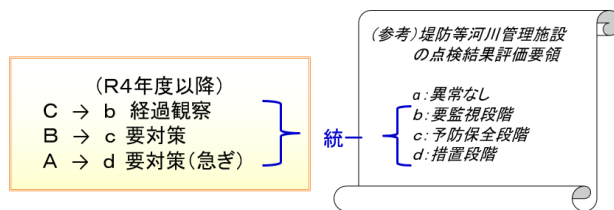
図-11 堤防等河川管理施設の点検結果評価要領による評価基準との整合性

また、堤防や樋管など構造物の点検に対する評価基準要領と整合を図り、河川巡視結果による対応方針をA→d: 要対策(急ぎ)、B→c: 要対策、C→b: 経過観察)と置き換えて運用していくこととなったため、より効率的で一体感のある河川管理業務への足がかりとして貢献できたものとする。
