令和 5 年度
国土交通省 国土技術研究会

概要論文集

～一般部門＜安全・安心Ⅱ＞～

超急峻斜面における調査・施工について

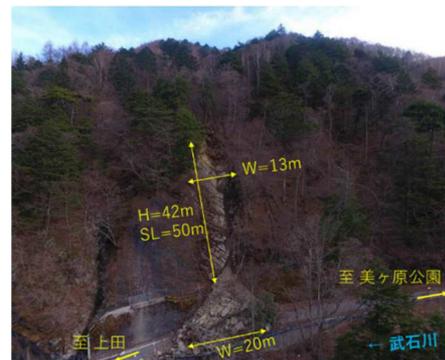
写真-1 上空から

崩落箇所は、冬期通行止区間であり、2021年4月20日の交通開放を前に道路維持JV業者がパトロールを2021年4月6日に行ったところ、岩盤斜面が幅13m、斜面長50m、高さ42m、深さ3mの範囲で崩落（推定土量1,000m³）し、幅20mにわたって県道を完全に塞いでいることが確認された。（写真-1,2）崩土の先端は県道を超えてさらに20m下方の一級河川武石川まで達したが、河道閉塞までには至らなかった。幸いにも、けが人等はなかったが、斜面が不安定な状態であったため、通行止期間の継続を余儀なくされた。すぐに緊急調査を実施し、復旧方針の検討、復旧工事を実施した。

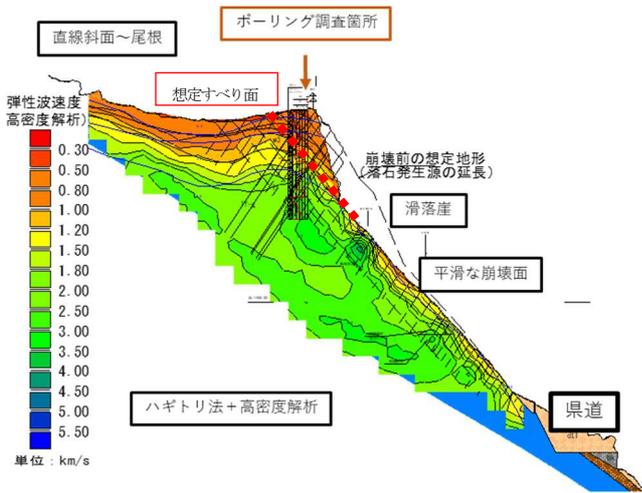
図4 総合解析図

今回の弾性波調査結果を図-4に示す。

弾性波速度が低ければ、亀裂が多く風化している岩が分布しており、高ければ亀裂が少ない、良好な岩が分布していることを示している。結果を見ると、直線斜面から尾根～滑落崖にかけての表層は速度が低い風化帯であり、滑落崖の下部から平滑な崩壊面までは良好な岩が分布していることがわかる。

この結果を考慮し、崩壊面延長線の良好な岩と風化岩の境界を想定すべり面とした。

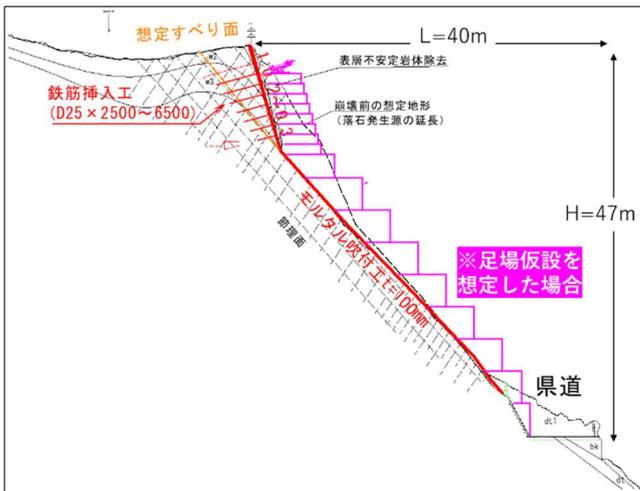
図5 復旧計画

今回の復旧計画について、図-5に示す。

滑落崖斜面については、分離面が後退する可能性のある風化岩が残存しており、安定勾配が確保できていないため、抑止対策として鉄筋挿入工を施工する。滑落崖の表面については、風化により岩盤の目に沿った細かな亀裂が密に発達していたため、モルタル吹付工を施工することにより落石防止、風化防止対策を行うこととした。他にも、周辺を現地調査した結果、崩落箇所周辺に浮石・転石が多く見つかった箇所があり、斜面下を通る県道まで落石が影響する可能性が生じたため、原位置対策としてロープネット工を施工することとした。

内からの足場支持は不可能な状態であった。そのため、足場を組むとしたら、県道から立ち上げる必要があったが、今回の施工箇所は県道からの高さ47m、県道からの離れ40mと高いだけでなく、道路から離れていることもあり、安全性、施工性、経済性に懸念があった。(図-5) また、削孔箇所の岩質が中硬岩に相当することもあり、削孔中の振動に耐えられるのかも不安があった。

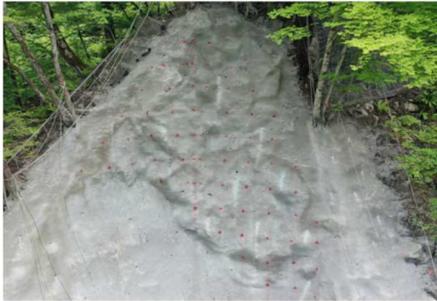
写真-4 鉄筋挿入位置の墨出し

そのため、モルタル吹付工の完了後、地上型レーザースキャナによる3次元測量を行い、データ上で配置設計をした後、現場への墨出しを行った。3次元データで検討を行うことにより、鉄筋の干渉についてもチェックが可能になり、精度の高い検討が可能となった。

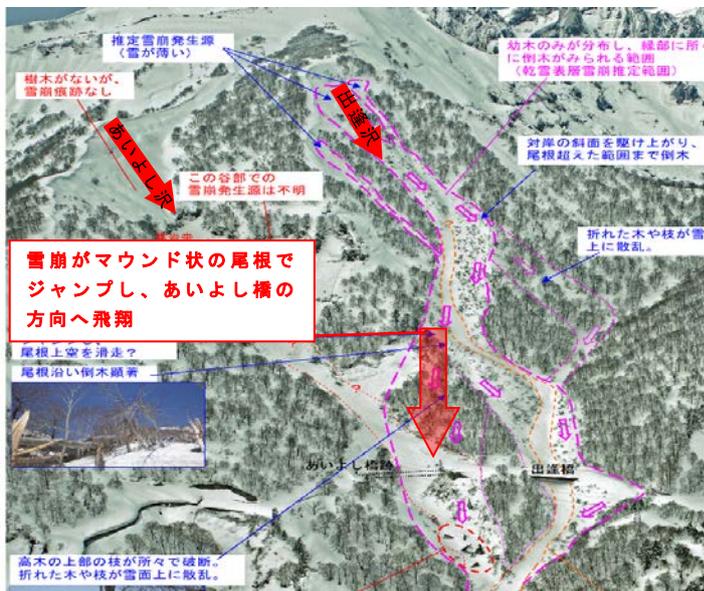
写真－4 雪崩の走路と痕跡

ドローンによる調査の結果、あいよし沢の上流部では、雪崩が発生した痕跡は確認出来なかった。一方、隣の出逢沢の最上流部では、周辺と比べて極端に着雪が薄くなっている箇所があり、その下方には雪崩の流下痕跡が確認できたことから、この地点から雪崩が発生したと推測した(写真－3、写真－4)。

以上、現地調査や三次元シミュレーションによる再現結果などから、出逢沢の最上流部で発生した雪崩が流下し、尾根を飛び越え、あいよし橋に斜め上方から衝突し、落橋させたと結論づけた(写真－4)。

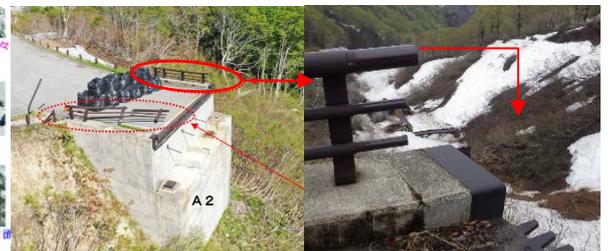
写真－5 高欄損傷状況 (A2側)

また、あいよし橋の損傷状況を確認すると、A1、A2付近の高欄はほぼ変形せず、抜けた形となっていたことから、横からの力はほぼ加わっていないことが推察された(写真－5)。

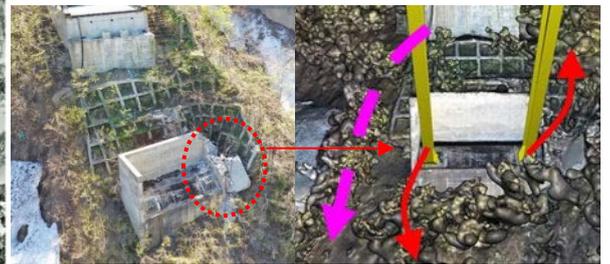
写真－6 P1橋脚の損傷状況

さらに、P1橋脚付近では、上流側の側壁のみ破壊されており、これは斜め上方向から橋脚に力が加わり、回転しながら落下した際に損傷を与えたものと推察した(写真－6、図－1)。

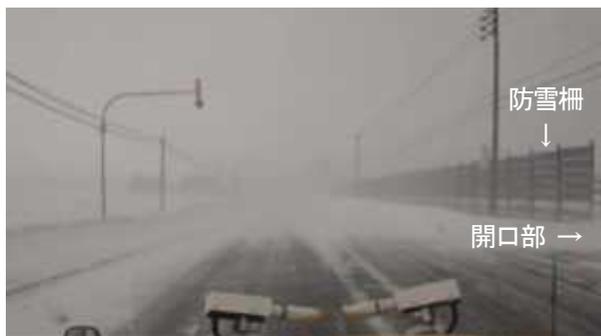
写真-1 防雪柵の開口部における吹雪時の状況の例²⁾。

道路における吹雪対策施設として防雪柵が整備されている¹⁾が、取付道路や道路の交差部等では防雪柵を設置することができない。このように防雪柵が一時的に途切れる箇所を、防雪柵の開口部と呼ぶ。防雪柵の開口部では、吹雪時に視程が局所的に急激に低下する（写真-1）²⁾ことがあるため、ドライバーの運転への影響や交通事故の誘因となることが懸念されている³⁾。しかし、防雪柵の開口部において、吹雪時のどのような条件でどの程度視程が低下し、それがどのようにドライバーの運転に影響を与えるのか十分に明らかにされていなかった。また、防雪柵開口部の視程急変を緩和する対策として、延長の短い柵（副防雪柵）⁴⁾⁵⁾が開口部に設置されている場合があるが、副防雪柵による視程急変の緩和効果の程度等についても必ずしも明確ではなかった。

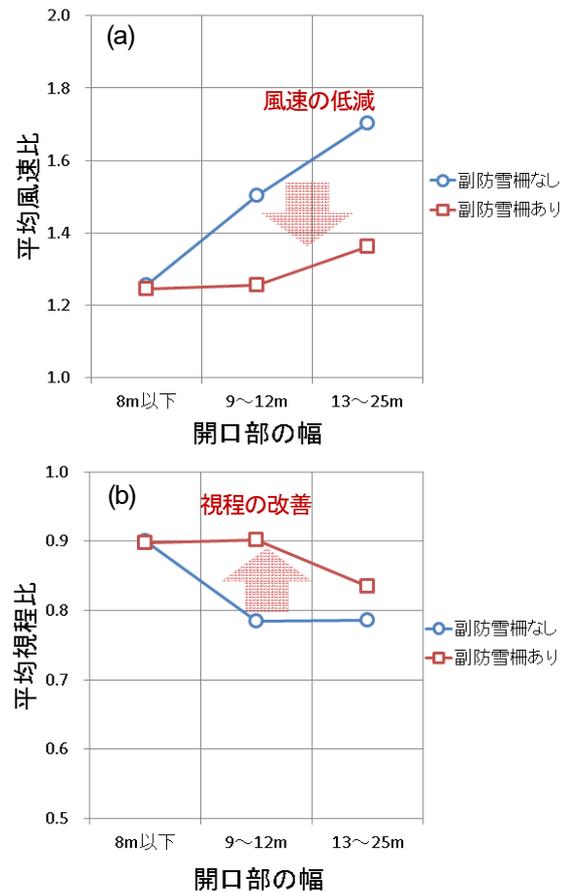
図-7 開口部延長(幅)と(a)風速比, (b)視程比の関係²⁾。

L字型副防雪柵が設置されている開口部(□)と設置されていない開口部(○)の観測による比較。風速比は、開口部とその前後の防雪柵設置箇所区間の風速の平均値に対する最大値の比。同様に視程比は、視程の中央値に対する最低値の比。

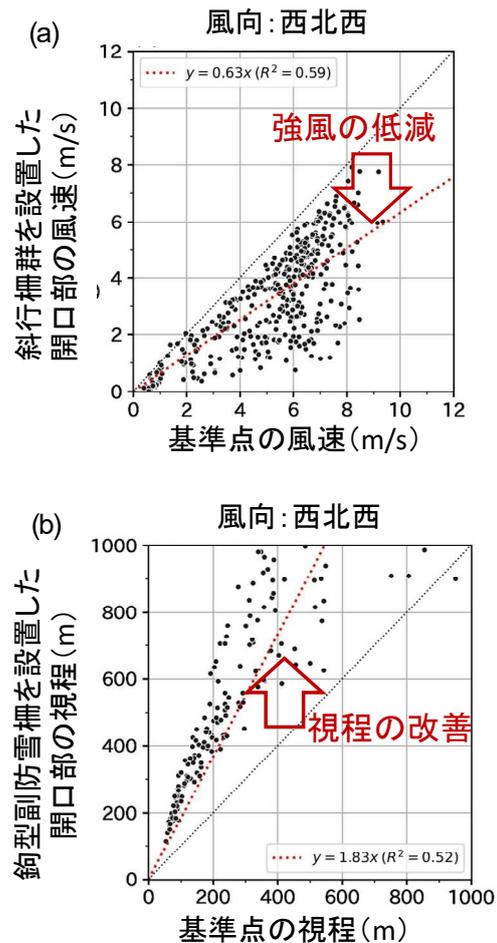
図-10 斜行柵群と鉤型副防雪柵の現地観測結果の例¹¹。

防雪柵の風上50mの基準点と、(a)斜行柵群を設置した開口部の風速、(b)鉤型副防雪柵を設置した開口部の視程の比較例。

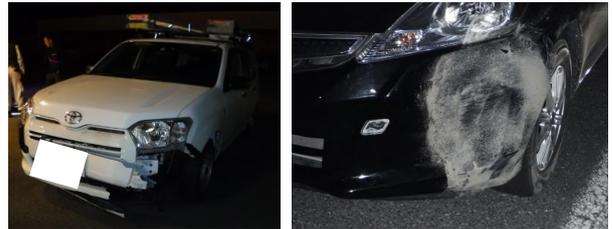
写真-1 イノシシと接触した車両状況

イノシシは、側道側に設置されている防護柵（ガードレール）に平行して徘徊することが多く、道路中央部を徘徊していたとしても、側道方向に退避行動をとるため、車両左前輪付近と接触（写真-1）することが多い。なお、大型車以上の車両は、車両自体の構造が強固であるため、車両への損傷が少なく自走可能であることが多く、事故としての取扱が少なく。

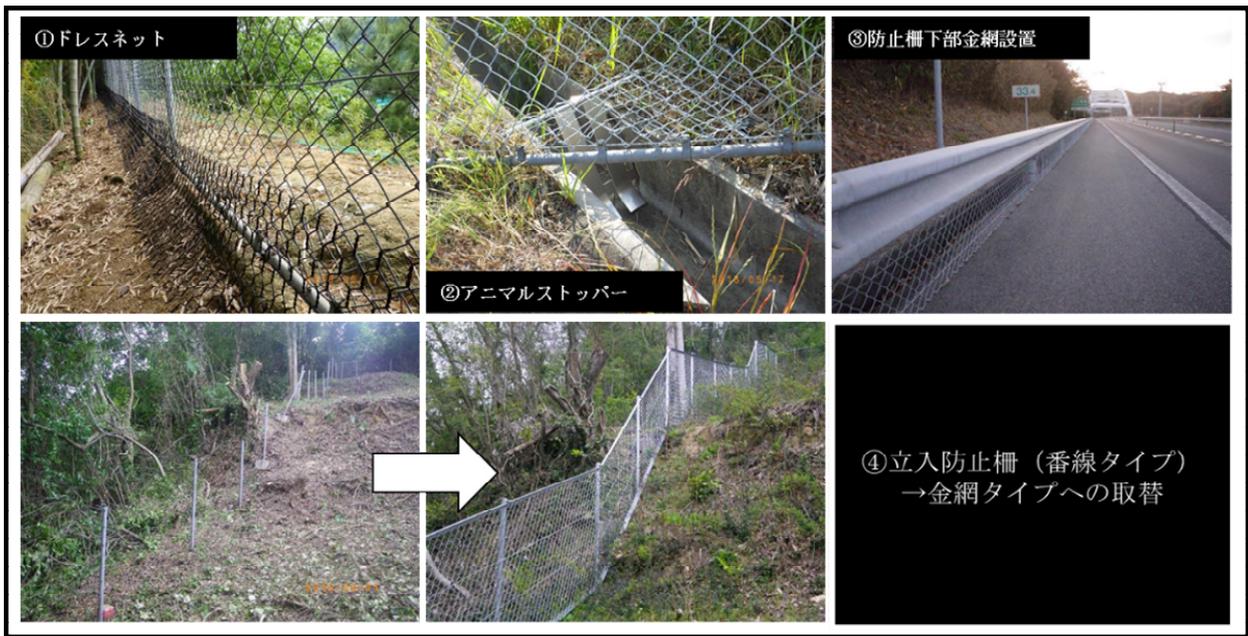
写真-2 高速道路本線への動物侵入対策事例

高速道路本線への動物侵入対策は、（写真-2）に示すとおり。①立入防止柵ドレスネットは、立入防止柵下部の開口部からの動物侵入防止対策及びイノシシにより掘り起こし防止対策として設置。②側溝部の対策（アニマルストッパー）は、立入防止柵下部の開口部からの中小動物侵入を防止するために設置し、高速道路側に侵入した中小動物は脱出可能な構造となっている。③防護柵部への金網設置は、開口部からの動物侵入を防止するために設置し、高速道簿本線横に側溝が隣接している箇所、または本線と原自歩道との境界に位置するガードレール、ガードケーブルに設置している。④立入防止柵（番線タイプ）は、人の立入がない山間部の急斜面部に施工されていたが、動物侵入を防ぐ観点より、「金網タイプ」への順次取替を行い、動物侵入対策を行っている。

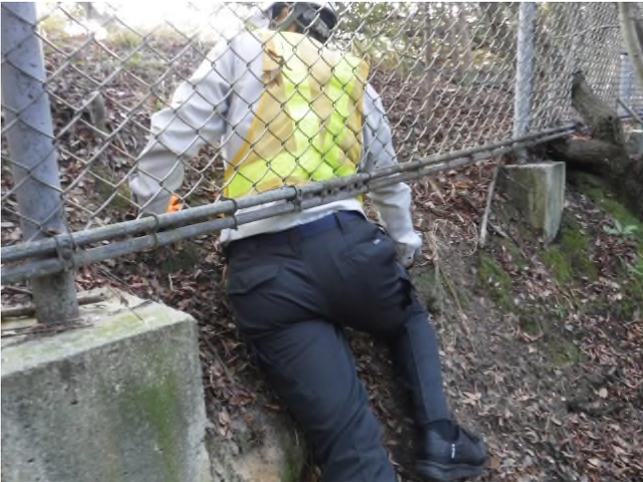
写真-3 立入防止柵下部の隙間

現地調査にて、判明したイノシシ侵入場所特定結果、立入防止柵下部の隙間(写真-3)や獣道(写真-4)になっている箇所を確認した。

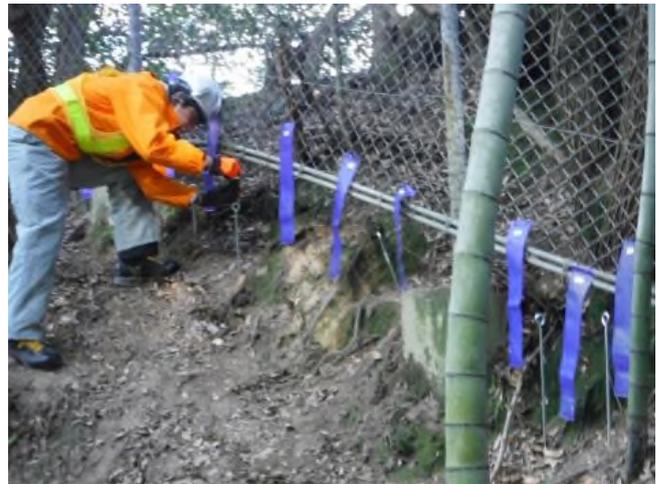
写真-5 発見した変状の復旧状況

- ①立入防止柵下部に隙間
侵入防止金具設置，忌避剤設置(写真-5)
- ②立入防止柵フェンスに穴
フェンス既存部の仮復旧，忌避剤設置
- ③立入防止柵端末部のフェンス未設置
フェンスの仮設置
- ④立入禁止看板の劣化
看板の取替，新設
- ⑤倒木の発見，その他構造物の変状
現地写真を撮影し，維持担当課に連絡

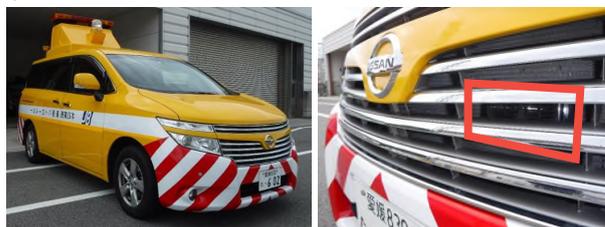
写真-7 道路巡回車への鹿ソニック取付状況

会議において辻教授と山形県の自動車部品メーカー「TM works」が共同開発した高周波発生装置（商品名：「鹿ソニック」）の紹介があった。当該商品は，車両の進行方向にいる動物に向かって35パターンの高周波音を左右50度，前方50m～70mにわたって照射するものであり，装置は本体（9cm，横4.4cm，奥行き2.5cm）を車両ボンネット下に装着し，車両前方にスピーカー（縦5.4cm，横12.6cm，奥行き2.4cm）を取付することで，

イノシシやタヌキなどの小動物にも効果が期待できることから，道路巡回車に搭載した場合，動物侵入防止対策及び車両への安全確保対策に有効であると意見を頂いた。よって「試行運用」として道路巡回車（2台）へ設置・運用を行い，今後の効果検証を行うものである。（写真-7）

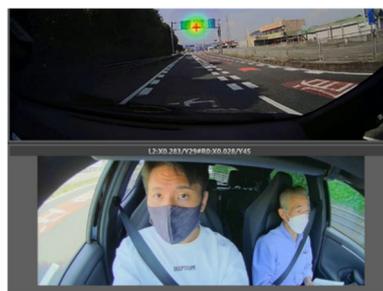
図-6 アイマークレコーダーを活用した走行調査の状況

アイマークレコーダーは図-6に示す通り、被験者がアイマークレコーダーを設置した車両で検討対象区間を走行することで、走行時に注視した箇所などを分析することができる技術で、交通安全対策を実施した際にドライバーがどこを注視して運転しているかを把握することができる。本稿では、住吉南交差点における効果評価に活用した。

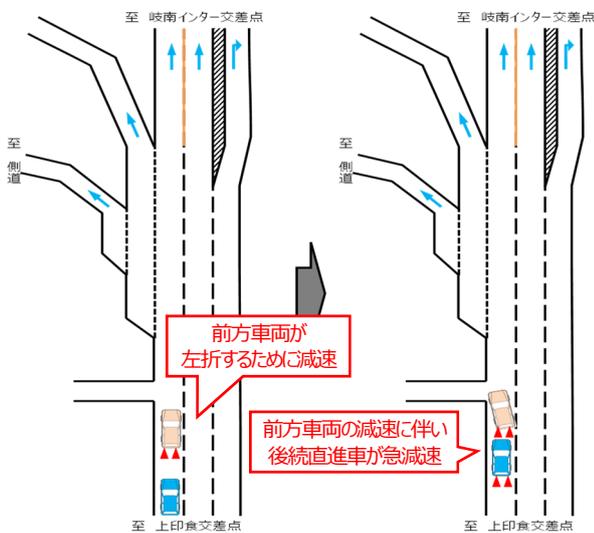
図-7 DRIVE CHARTで検知したヒヤリハット発生状況

DRIVE CHARTを用いた分析では、危険事象として検知された事象が発生した際の走行映像を分析した結果、前方を走る車両が交差点手前で左折するため、減速したことに伴い、後続直進車が急減速した状況を把握した(図-7)。これにより、交差点手前に沿道取付部や分岐があることで急減速が発生し、追突事故に繋がる可能性があることを明確化した。

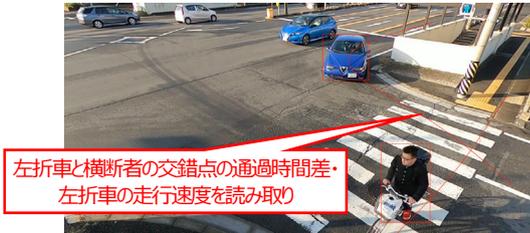
図-11 AI画像解析による自動車と横断者の交錯状況の読み取り

図-11に示す通り、AI画像解析の結果から衝突が回避された時間差を示す指標であるPETを算出し、危険度を評価した。

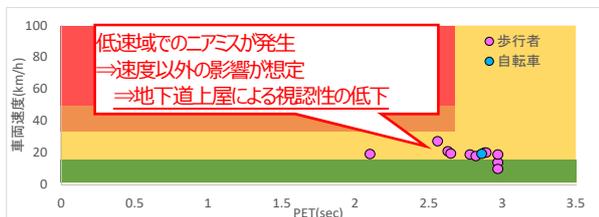
図-12 自動車と歩行者の交錯状況の分析結果

なお、PETは図-12、図-13に示す通り、交錯点を通る2者間の交錯点の通過時間差から算出され、PETの値が小さくなるほど危険度が高いといえる。PETを算出した結果、交差点を低速で左折する自動車と横断者の交錯点を通る時間差が短く、左折車の速度が高いことが左折時事故の直接的な要因ではないと想定された。よって、地下道の建屋により視認性が低下し、横断者を見落とすことで左折時事故につながっている可能性が高いことが事故発生要因であることを明確化した。

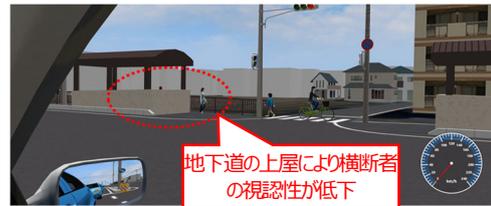
図-14 VRイメージを活用した歩行者の視認性の検証

VRイメージを作成し、右折車のドライバーから横断者の視認性の検証を行った。その結果、歩道を通行する歩行者が地下道の上屋に隠れ、ドライバーからの視認性が低下していることが明確になった（図-14）。

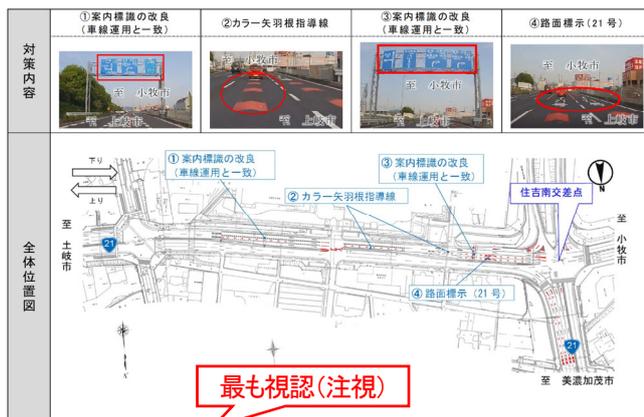
図-20 実施した対策及び被験者の視認状況の分析結果

その結果、実施した対策のうち、最も上流側に設置した案内標識は、被験者の半数が注視しているほか、被験者の8割は実施した対策のいずれかを注視していることが明らかになった（図-20）。このことから、多くの利用者が経路判断のため、案内標識や路面表示等の道路案内を活用しており、特に案内標識を注視する利用者が多いことから、道路案内の改善の有効性を明確化できた。

道路案内の改善については、車線運用が複雑な交差点等において、走行すべき車線が明確になり、不要な車線変更が減少することで、追突事故が減少すると想定される。そこで2020年度に道路案内の改善を行った住吉南交差点において、アイマークレコーダーを設置した車両による走行調査を実施し、対策の有効性の評価を行った。

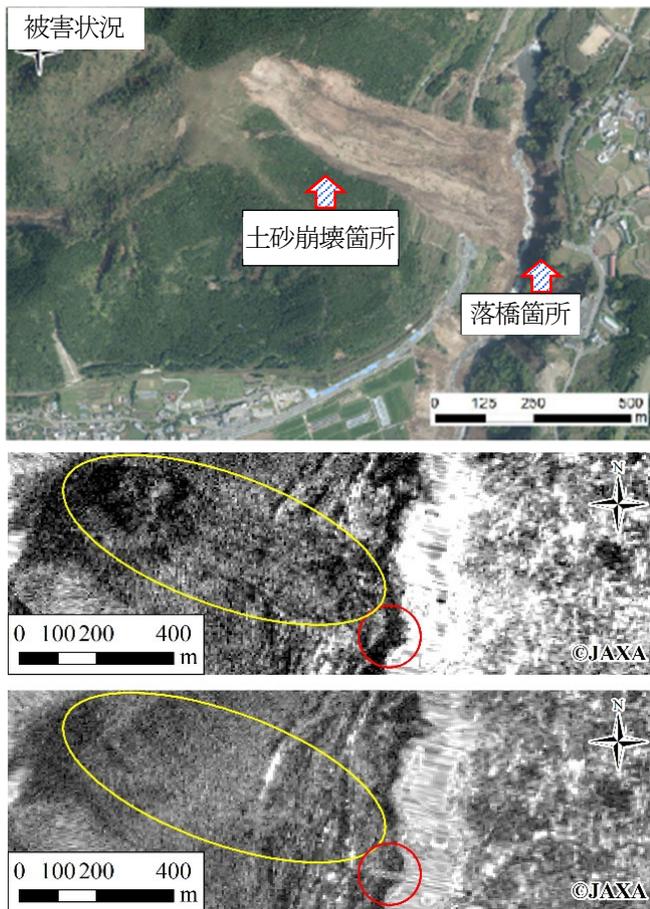
図-3 一時期反射強度解析による判読例

(上：被害状況、中：判読（被災後）、下：判読（被災前）)

熊本地震本震後の2016年4月29日に撮影された強度画像を用いて、一時期反射強度解析による道路被災箇所の判読を行った。ここで強度画像とは、SARで受信した電波の強度を白黒の濃淡で表した画像である。一時期反射強度解析で判読できた道路被災の例を図-3に示す。下段に示す被災前の強度画像では、赤枠の中に阿蘇大橋が白く映っているが、中段に示す被災後の強度画像では黒く映っていることから、地震の影響により落橋していることがわかる。また、図中の黄枠は大規模斜面崩壊が発生した箇所であり、表面が植生から土砂へ変化した影響で強度が弱くなり、強度画像では周囲の斜面と比べてやや黒く、崩落箇所が窪んだように映っていることがわかる。このように一時期反射強度解析では、大規模な被災箇所は判読が可能であったが、道路のクラックや段差、路面

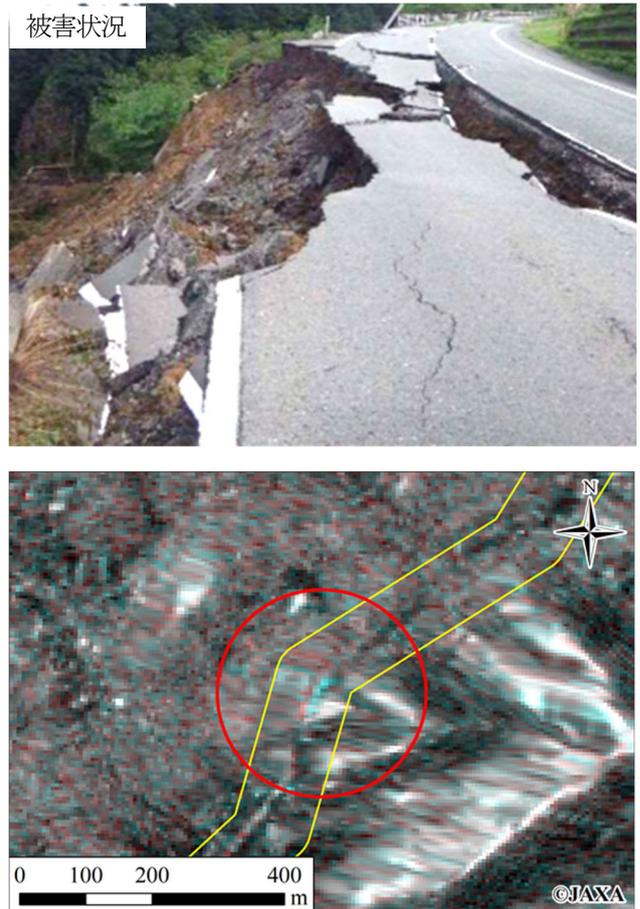
図-4 二時期反射強度解析による判読例

(上：被害状況、下：判読結果)

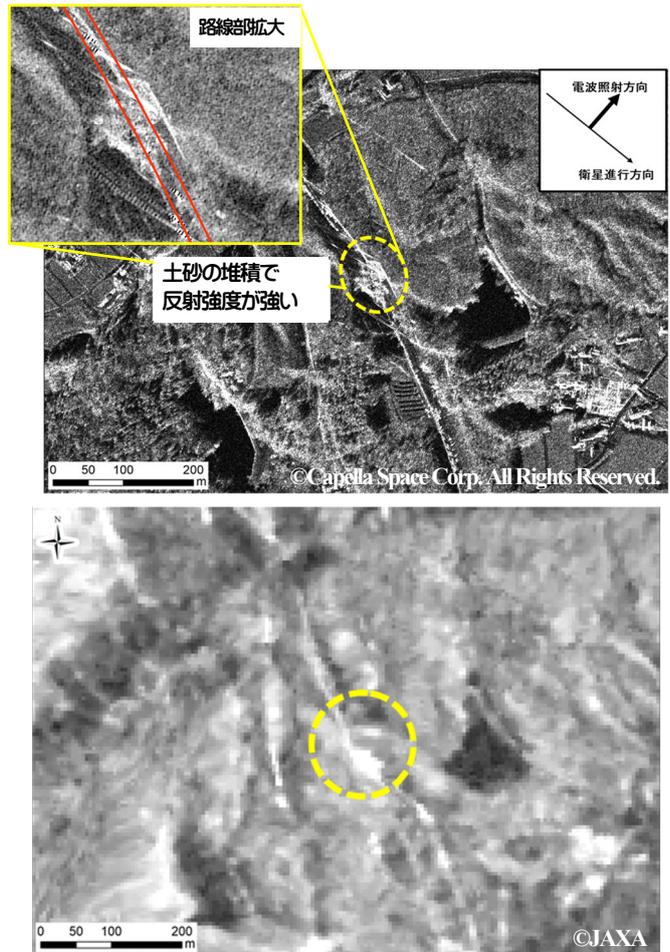
図-9 一時期反射強度解析結果(福島沖地震2021)
(上: Capella 分解能 1.0m 程度, 下: ALOS-2 分解能 3.0m)

2021年2月13日の夜に発生した福島沖地震時の道路被災状況(図-8)に関して、2021年2月14日に撮影されたCapella衛星の強度画像を用いて、一時期反射強度解析による道路被災箇所の判読を行った結果を図-9に示す。なお図-9には、上段に分解能1.0m程度のCapellaデータを用いた強度解析結果、下段に分解能3.0mのALOS-2データを用いた強度解析結果を示した。図-9をみると、一般的に路面からの反射強度は弱く黒く表示されるが、図中の黄枠箇所において、反射強度が強くなり白く反射していることから、何らかの道路被災事象が発生していると判断することができる。一方で、ALOS-2データとCapellaデータを用いた強度解析結果の分解能の違いに視点をあてると、判読のしやすさは明らかに異なることがみてとれる。このことから、日本における小型SAR衛星コンステレーションが実現すれば、被災現場の把握精度の向上も見込まれるものと考えられ、現在、国総研においては、現場模擬事象等を作成し、ほぼ同スペックの米国のCapella衛星を用いて、その事象を撮影することで、各道路被災事象の把握精度の確認を実施している。

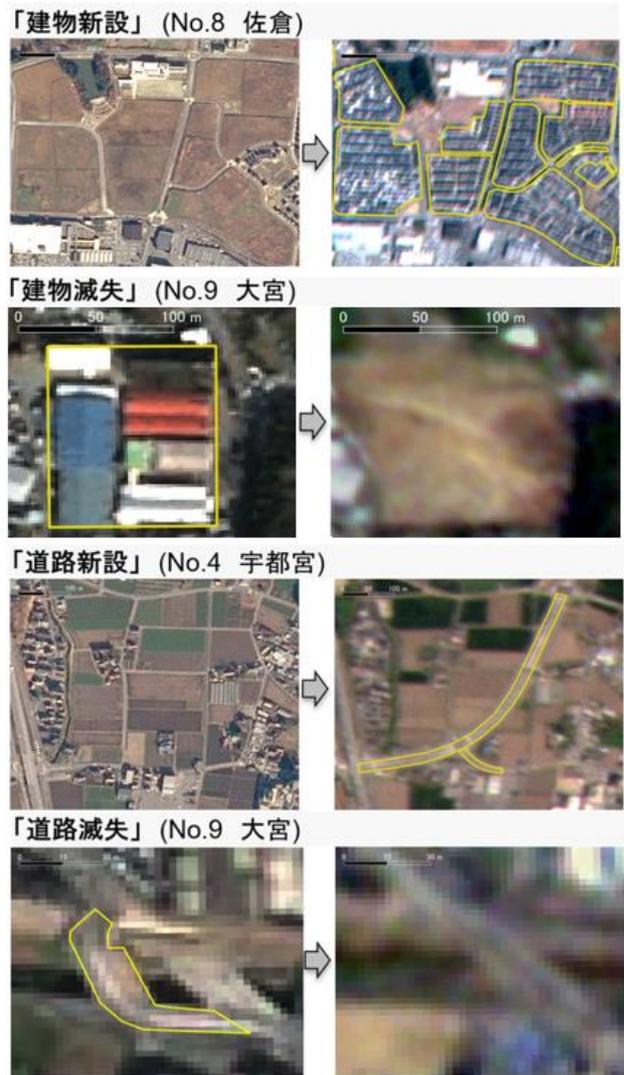
図-5 作成した地物単位での学習データの例

地物単位での学習データの作成作業を行った結果を図-5に示す。左図が過去の画像、右図が最新の画像である。図中の黄色線は、作業者が二時期の衛星画像を目視判読し、変化部を囲んだ箇所を示す。

図-5で示した各カテゴリの例と同様に、学習データとする15地域の画像を用いて学習データの作成を行い、グリッド単位に変換した上でAIに学習させた。

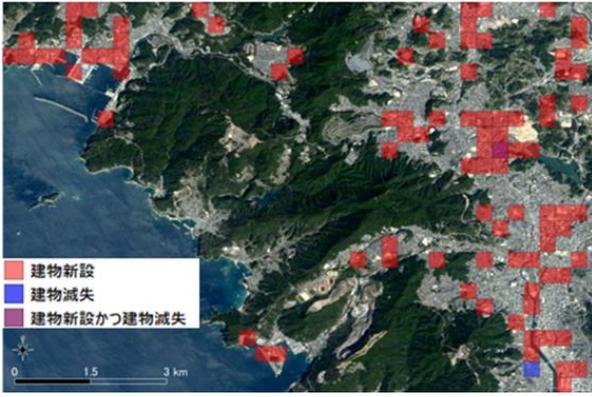
図-6 No.16長崎地域におけるAIによる自動抽出

学習済みAIがNo. 16長崎地域の変化部を抽出した結果を図-6に示す。抽出カテゴリごとに色分けをしており、赤色が「建物新設」、青色が「建物滅失」、紫色が「建物新設かつ建物滅失」を示す。なお図-6は、開発の初期段階に出力された図であるため、誤抽出もある程度含まれている。現在、AIによる自動抽出技術については開発途中であり、抽出に向けた様々なアプローチを試みている段階である。

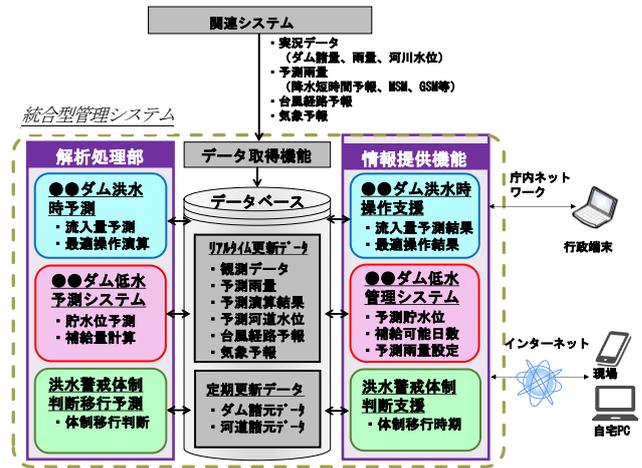
図-5 統合型管理システムのシステム構成

今回構築した統合型管理システムは、各ダムの高水・低水の予測演算、ダム操作を総合的に支援するシステムとして、四国地整全体で構築するものである。図-5に示すようにデータ取得機能やデータベース、インターフェース(表示機能)等を共有プラットフォームとして構築している。また、データベースを共通化することにより、機能拡張を容易とする構成としている。

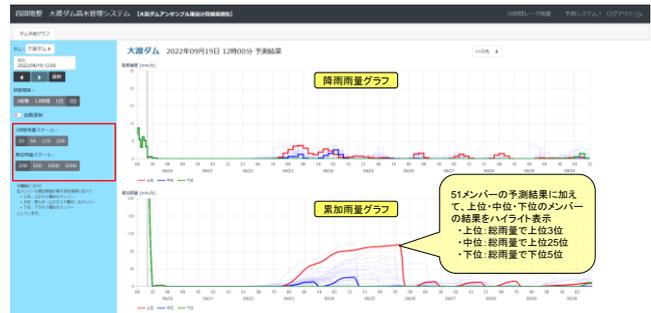
図7 アンサンブル予測システムの画面例

今後、アンサンブル予測雨量を用いた流出予測を実施することにより、異常洪水時防災操作等のダム操作の実施の必要性、事前放流時における利水容量の確保を確認することができ、予測雨量の誤差を考慮したダム操作支援を想定している。

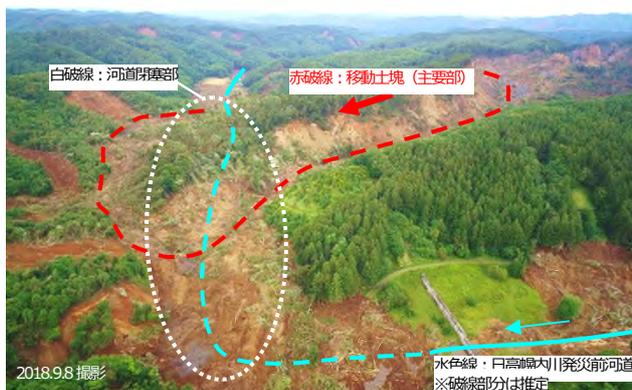
図-1 河道閉塞の状況

平成30年北海道胆振東部地震は、2018年9月6日に発生し、マグニチュード6.7、震央は厚真町、震源深さ37kmであり、最大震度7を観測した。この地震に伴い、日高幌内川右岸の尾根型斜面において、幅約400m、奥行約800mの地すべりが発生した¹⁾。移動土塊は、南側へ約350m滑動し、日高幌内川の谷底平野を埋積し、さらに対岸に乗り上げ大規模な河道閉塞(延長約1,100m、高さ約50m、推定崩壊土量約500万m³)を発生した²⁾(図-2、図-3)。河道閉塞部上流の流域面積は9.75km²、湛水容量は1,300万m³と見積もられた¹⁾。

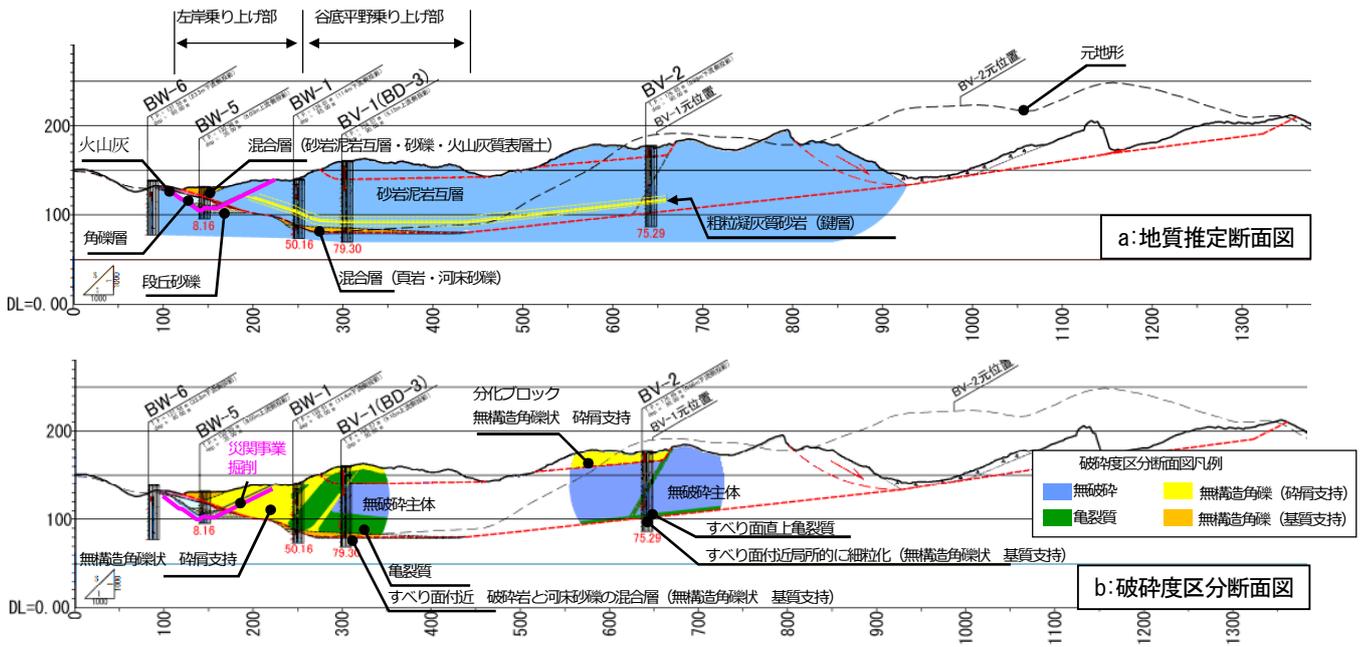
図-6 移動土塊断面図

すべり面想定深度について、BV-2を除くボーリング調査地点においては、旧河床堆積物や左岸側地山の旧表層堆積物と破碎岩の混合層下面付近に、すべり面が想定される（図-6 a）。岩盤同士が接するBV-2では、全体として無破碎を主体とする中で、深度75.29m付近に、局所的に細粒化部（無構造角礫状、基質支持）が認められ（図-6 b）、破碎部下面付近にすべり面が想定される。

すべり面勾配は、基盤の地質構造と概ね平行であり、流れ盤の層面すべりを素因として、すべり面が形成されたと想定される。なお、対岸斜面に乗り上げた部分は、著しい破碎を伴い、無構造角礫化している⁷⁾。

なお、災関事業による河道閉塞部の掘削によって、移動土塊末端の抵抗領域となっている土塊の一部が除去され（図-6 b）、地すべり移動土塊の安定性に対して、不安定側に作用した可能性があることから安定性評価において、その影響を考慮した。

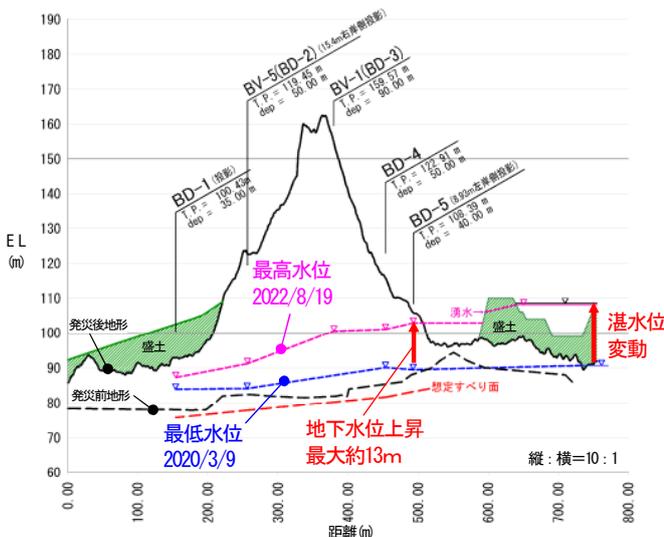
図-9 河川縦断方向測線における推定地下水位分布

移動土塊内の地下水位について、観測期間における最低水位（2020年3月9日）と最高水位（2022年8月19日）の比較から、BD-5付近で、最大約13mの地下水位上昇が認められた（図-9）。

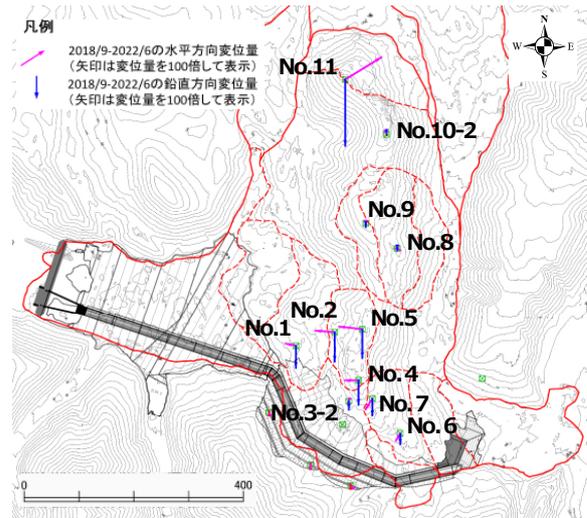
図-10 GNSS計測変位ベクトル図

観測の結果、観測初期に、沈下および水平方向の成分を持つ変位が認められた（図-10、図-12 a b）。変位は、時間経過とともに、安定化する傾向が認められ、誘因に対応した変位の加速や再滑動性が顕著ではないことから、移動土塊の圧密沈下が主な変動要因と考えられる。

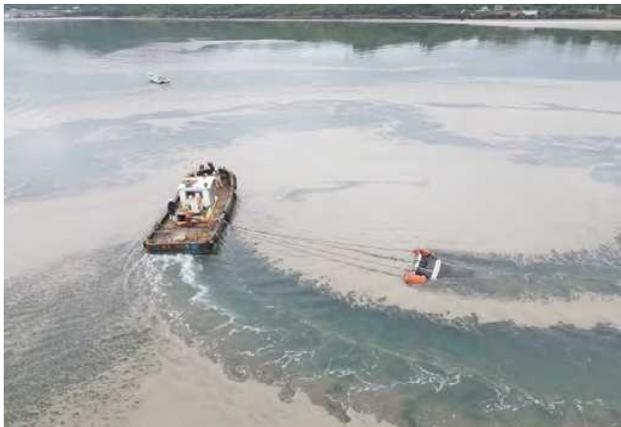
図-2. 1 小型船+回収器具による軽石回収状況

運天港に流入した軽石の除去については、これらの回収技術のうち海上からの回収として「小型船+回収器具」と「砂利採取運搬船」、陸上からの回収として「バックホウ」が主に用いられた。沖縄総合事務局は海上からの回収を実施し、2021年12月から2022年6月までに国が約2万 m^3 、港湾管理者である沖縄県が約4万 m^3 を除去している（図-2. 1, 2. 2参照）。

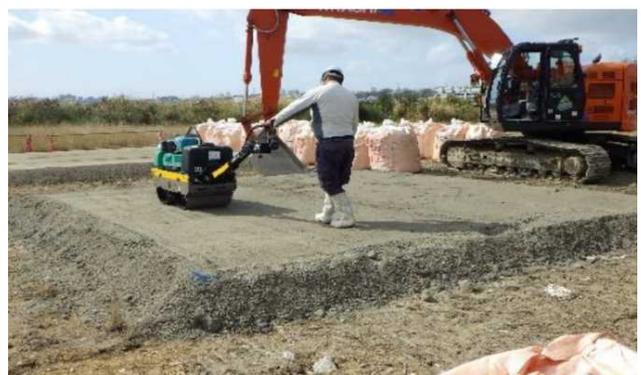
図-3 現地試験（盛土転圧）状況

現地試験として、軽石単体、礫質系浚渫土（以降「礫質土」）単体、購入砂単体と、礫質土・購入砂1に対し軽石を0.5, 1.0, 2.0の割合（体積比）で混合した材料を用い、盛土を形成したのち、発生土利用基準に準じた試験及び平板載荷試験を実施した。また、軽石の粒径別の見かけの比重確認（単位容積質量試験）、破碎後試料による粒度試験、透水試験については同等の材料を使用し室内にて試験を実施した。

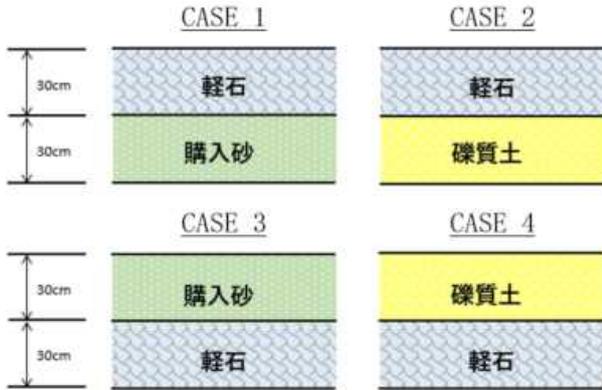
図-7 試験施工軽石改良敷均しケース

試験施工では軽石の敷均し改良埋立方法の施工性確認やスタビライザによる攪拌改良後の品質の確認を行った。図-7のように軽石と改良材（図-8参照）を上下層入替えたケースと改良材の2種類のケースで計4ケースの試験を実施した。

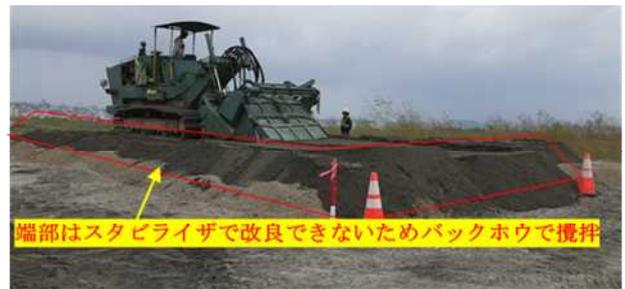
図-9 軽石改良端部処理

土盛り端部は法勾配のため、1層目に軽石を敷き均すケースでは2層目の改良材より軽石の数量が多くなってしまい混合割合が1:1以下になってしまうため、本施工では図-9のように改良材の数量が多くなるように敷き均すこととし、端部はバックホウで攪拌することとした。

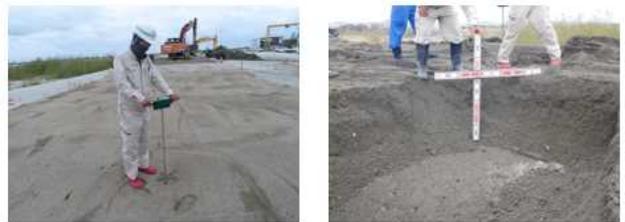
図-10 ポータブルコーン貫入試験（左側写真）と混合状況写真（右側写真）

スタビライザ改良後にバックホウによるバケット転圧を行い、ポータブルコーン貫入試験でコーン指数を確認したところ、全てのケースでコーン指数1,000kN/m²前後で、400kN/m²以上を満たしていることを確認した。

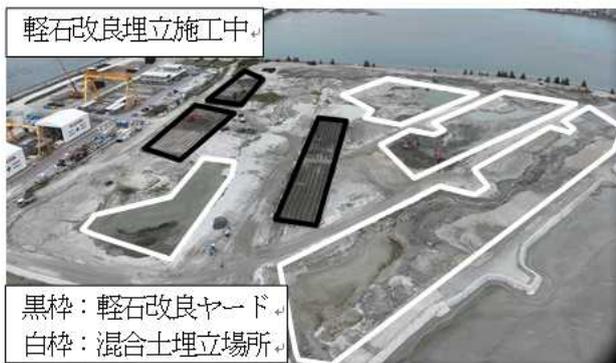
図-11. 1 軽石改良埋立箇所全景（施工中）

混合土を軟弱地盤上に投入することで重機走行に必要なトラフィカビリティを確保し、良質な地盤を形成することができた（図-11. 1, 11. 2参照）。

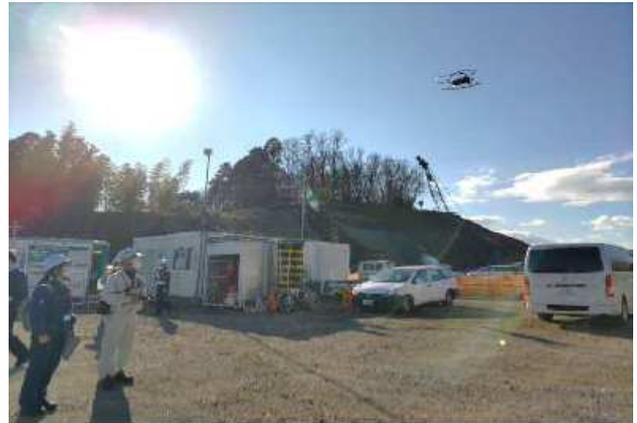
図7 実飛行訓練の様子

訓練時には、相武国道運用の考え方を説明するととも

に、映像記録方法、撮影情報管理手法、天候不順時の飛行可能限界などの各社個別情報収集を行い、リスト化し各社操作スキルの現状を把握した。

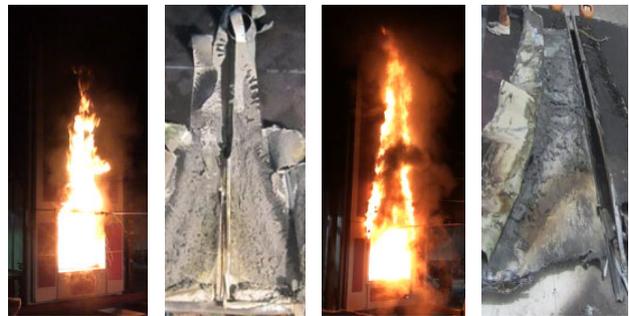
図-8はACM表面にPVシートを張り付けた試験体の最も燃え広がった時点の様子および実験終了後のACMの焼損状況の様子を示す。バーナー出力が低出力での結果ではあるが、試験終了後のACMの焼損状況より、ACMの芯材がfrPEの場合、開口部周辺部のみ損傷にとどまり、PVシートの燃焼のみではACMの焼損は限定的であった。

図-8 PVシートを張り付けた試験体の試験時の様子

開口部材の鉄製とアルミ製で比較した試験体においては、図-8 に示すように、鉄製の開口部材を用いた試験体において ACM の損傷が小さかった。バーナー出力が低出力でのみの結果ではあるが、噴出火炎が小さい場合、開口部の保護により、ACM の焼損等を抑制する効果があると判断できる。しかしながら、開口部上端を鉄板で保護した「RW-96」において、開口部周辺の ACM が焼損し、通気層内部へ炎が侵入したことから、開口部の保護のみでは、通気層内部での燃え広がりを抑えることは難しい。

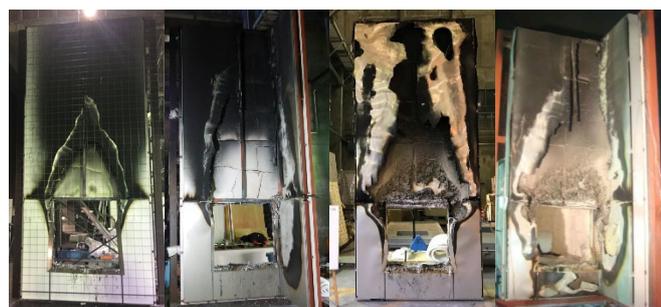
図-11 試験後の焼損状況 (袖壁の有無)

「N-86」, 「RW-96」に関しては、開口右端より50mm の位置に袖壁を設けた状態で実験を実施した。断熱材がない「N-86-W」においても、袖壁と主壁の取合いの部分が激しく損傷している様子が観察された (図-11)。袖壁の設置により、ACM が焼損し、燃え広がる危険性が高くなると判断できる。

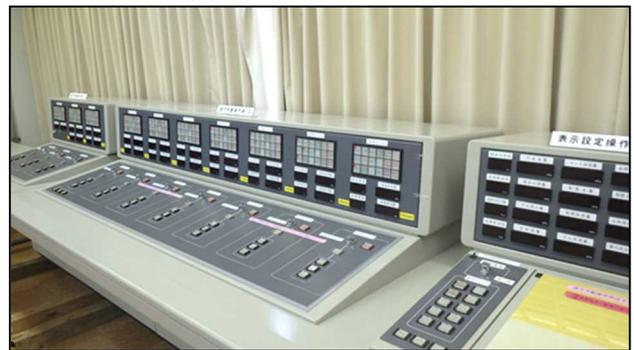
写真-1 ダムコンイメージ

おり、計画規模以上の出水に対しても、その備えが必要な状況である。この一環として、ダム管理業務において不可欠であるダムコンをはじめ、各設備は、日々の点検・整備を行うことにより健全な状態を保っている。しかし、洪水対応中、突発的な設備の障害が起きた場合には、ダム管理業務に支障が生じることが想定される。例えば、落雷によりダムコンの演算処理機能が一時的に失われた場合は、ダムの流入量が計算されない状況が生じる。このような状況となった事例では、職員が手計算で流入量や放流量を算出するなどの対応を行っている。

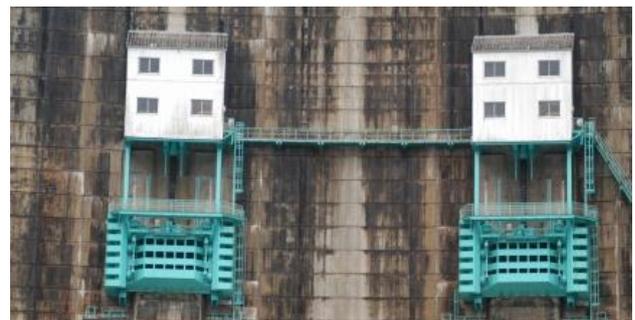
図-2 主放水ゲート設備近景写真

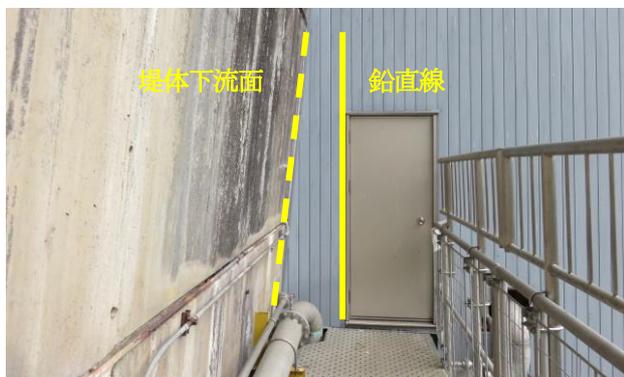
図3 ダム堤体の傾斜

油圧シリンダーなどの重量物を効率的に搬出入するためには、ラフテレーンクレーン等の重機の利用が不可欠である。しかし、真名川ダムは不等厚アーチ式コンクリートダムであるため、油圧シリンダーが据え付けられているダム中央部へ近づくほどダム堤体が下流側へ傾斜している。そのため、ダム堤頂から重機のみで油圧シリンダーの搬出入を行うことは不可能であった。また、ダム下流側へ進入路を造成しクレーン構台を設ける案も考えられたが、道路整備と大規模な足場整備が必要となるため、工期・費用ともに現実的ではなかった。

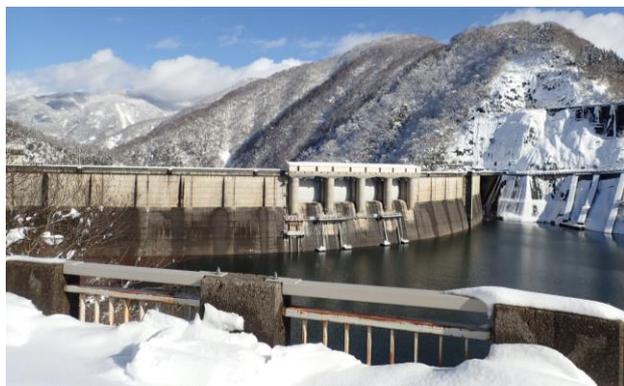
図4 冬期の真名川ダム

既存の足場はキャットウォークのみであり、施工においては主放水ゲート設備周辺での足場組立・解体作業が伴う。工事時期を検討した結果、春先は融雪出水があるためゲートを利用することが多く、施工時期として望ましくない。よって、出水期明けから積雪が始まるまでという約2ヶ月間で油圧シリンダーの搬出入と足場組立・解体、屋根の解体・復旧を実施する必要があった。

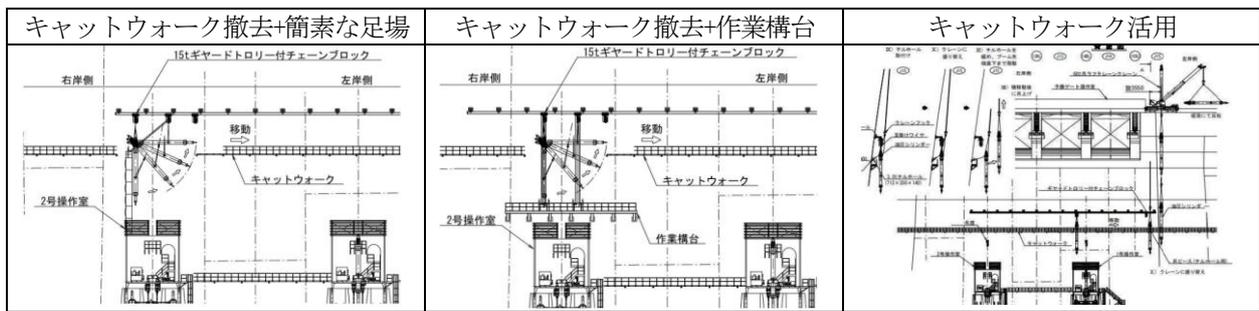
図-5 油圧シリンダー搬出入工法比較

他案においてデメリットが生じた根本的な原因である油圧シリンダーの反転作業が不用となるよう、ホイストレール支持材のダム堤体からの張り出し長を長くとしたのが当案である。この案のメリットは、キャットウォークの撤去・復旧作業が不要となる点である。開口部のない足場上で作業できるため、安全性は申し分ない。ホイストレールの鋼材費用は増加するものの、全体として作業量を大きく減らせることから、工期面でのメリットが大きいという点が決め手となり、当案を採用した。

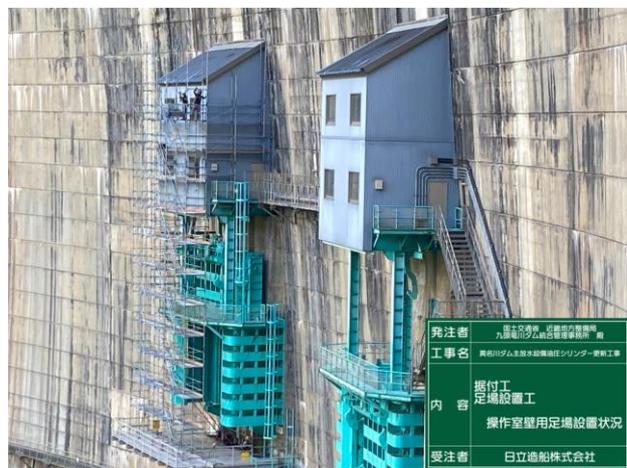
図-7 張り出し足場の活用状況

全部ではなく一部解体としたのは、つららの落下や落雪による機材損傷のリスクを少しでも低減させるためである。室外の足場組立にあたっては、過去のゲート塗装工事で製作した張り出し足場を活用した。後述する屋根復旧に活用する足場を先行して組み立て、その足場を拡張する形で油圧シリンダー搬出入時に利用する足場を組み立てた。

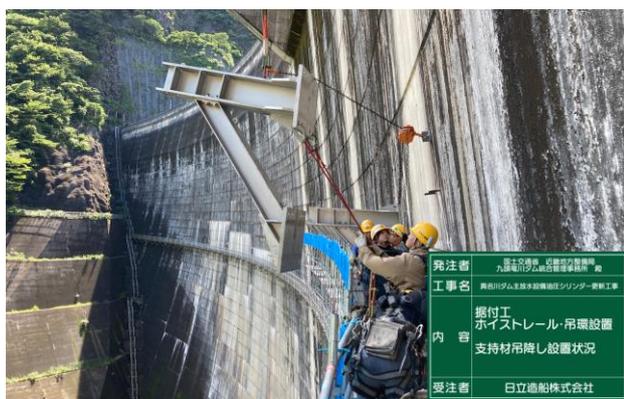
図-6 ホイストレール取付け状況

まず初めに、ダム堤体へのホイストレール取付けを行った。取付けにあたっては、既設キャットウォーク上に足場を組み、ラフテレーンクレーンで吊り下げたホイストレールを引き寄せる形で部材搬入を行い、取付けを行っている。ホイストレールの取付け場所が、主放水ゲート設備が据え付けられている箇所と比べるとダム上部に位置していることから、吊り荷の引き寄せが可能であった。なお、放流に支障がないため、出水中に施工した。

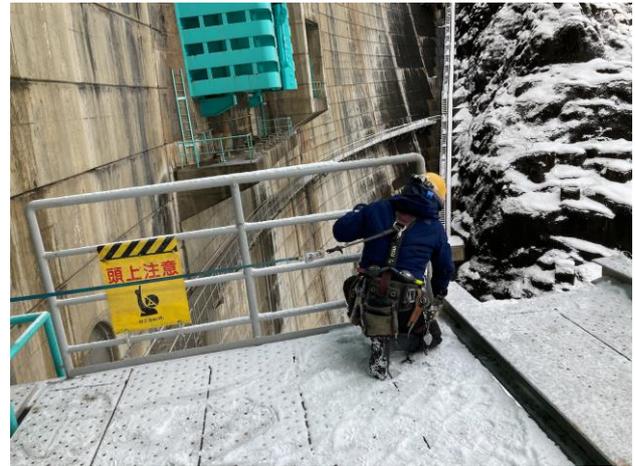
図-10 積雪開始直後の足場解体作業

らの落下や落雪による設備損傷や被災のリスクがあることから、冬期の施工は好ましくない。屋外作業や屋根の解体・復旧作業を伴う設備更新については、可能な限り積雪時期を避けることのできる施工方法及び施工計画を立てるべきである。

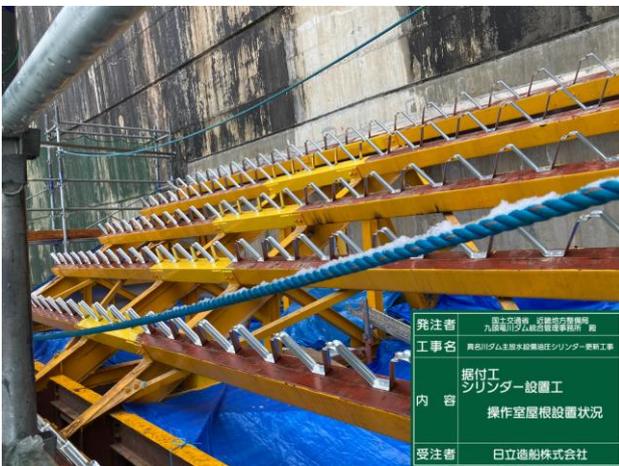
図-9 屋根復旧作業

屋根復旧にあたっては、撤去が済んでいない箇所の屋根を撤去した後に全面復旧を行った。作業の際は、降雨・積雪がある場合に備えて養生を行うが、気温や天候によってはつららの落下や落雪の可能性があった。今回の工事では、本格的な積雪開始直前に作業を終えることができたため、つららの落下や落雪が起こる前に施工を完了させることができた。なお、屋根材の搬入・搬出については、クレーンでの搬入・搬出が可能な左岸側のB1ギャラリーを利用し、ダム堤体内の監査廊経由で行った。
