改善箇所説明図

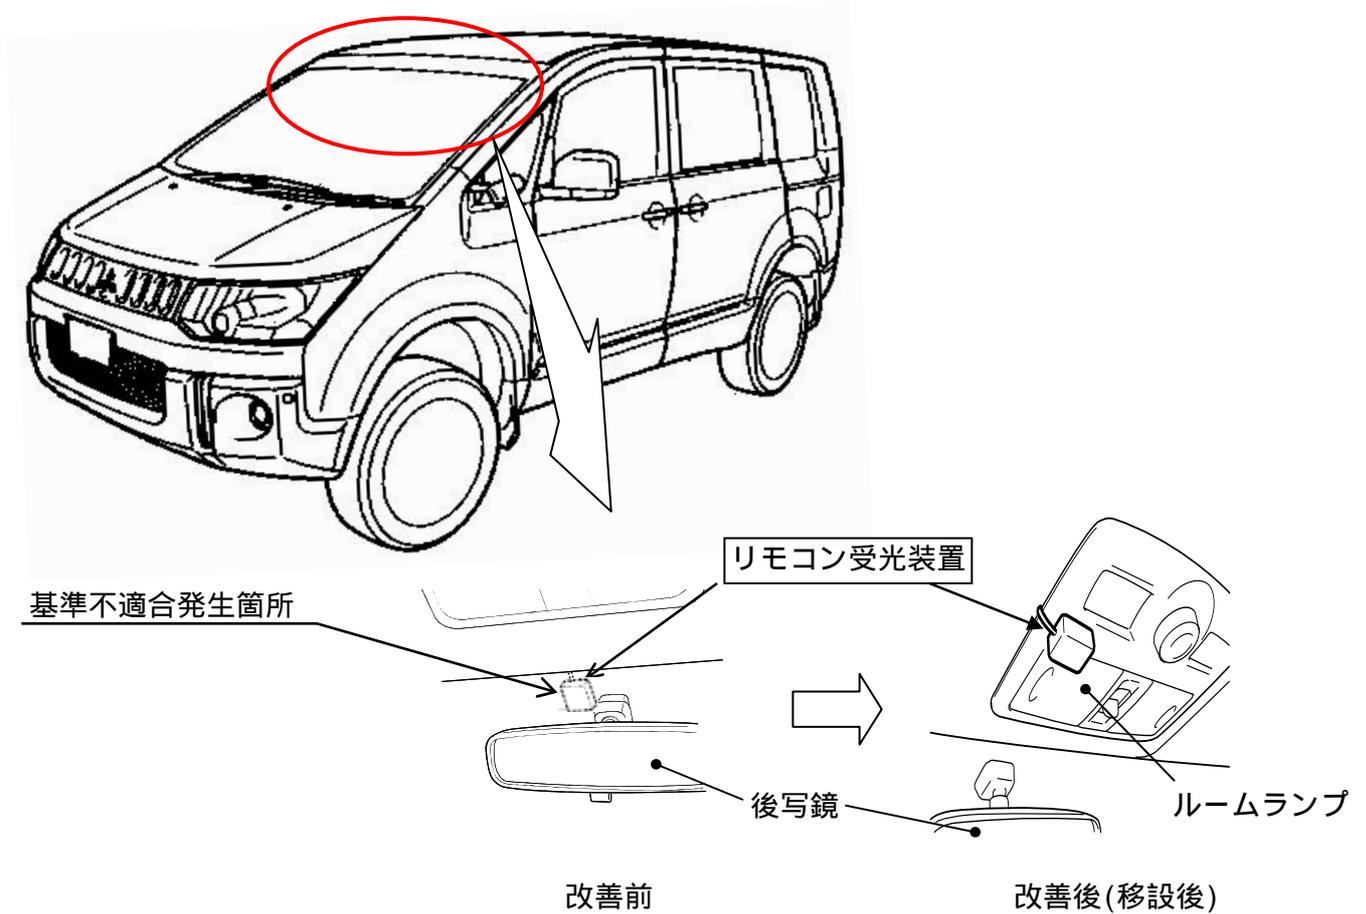
地上デジタルテレビ受信機を装着した特別仕様車において、当該受信機用リモコンの受光装置が前面ガラスに貼付けられているため、道路運送車両の保安基準に適合しない。

注：図中の 内は移設部品を示す。

改善の内容

全車両、前面ガラスに貼付けられたリモコン受光装置を移設する。

識別：運転席ドア側ドアチェッカー取付けボルト（上側）に、白または黄色のペイントを塗布する。
