改善箇所説明図

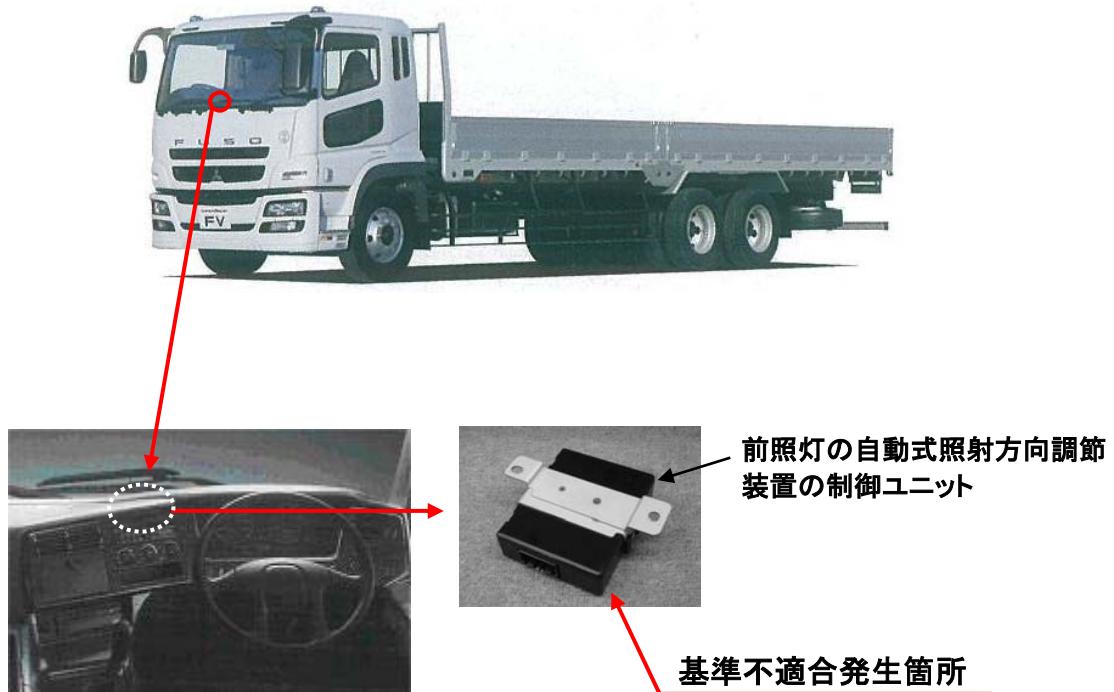
高輝度放電式（HID）前照灯の自動式照射方向調節装置の制御ユニットのデータに不適切なものがある。そのため、前照灯の光軸が自動調整されない場合がある。

全車両、前照灯の自動式照射方向調節装置の制御ユニットのデータを確認し、不適切な場合は修正する。

識別：作業完了車には、助手席側リアドアピラーストライカ付近に「HD100」の文字が記載された白黄色のシールを貼付ける。
