改善箇所説明図

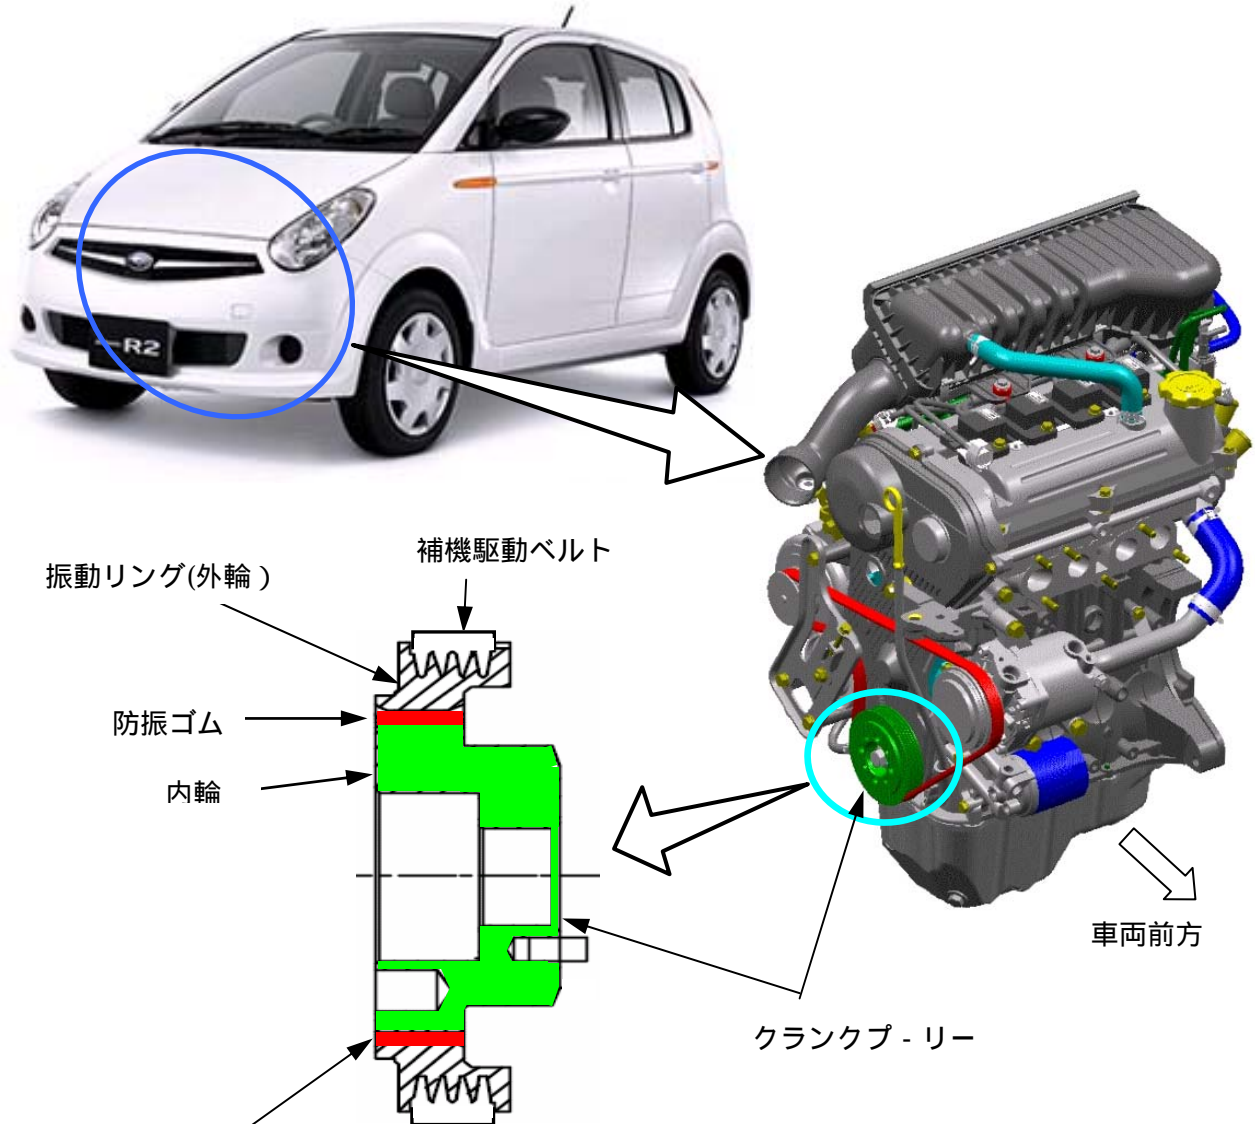
基準不適合発生箇所

エンジンの防振ゴム付クランクプーリの防振ゴムの接着面が剥離するものがある。そのため、当該クランクプーリのリング(外輪)が脱落し、発電機が作動しなくなり、エンジンが停止するおそれがある。

全車両、当該クランクプーリの防振ゴムの接着面を点検し、剥離しているものは対策品のプーリと交換する。剥離していないものはクランクプーリ側面に外輪脱落防止用のプレートを着用する。

タイミングベルトカバー上部に白ペイントを塗布する。
