改善箇所説明図①

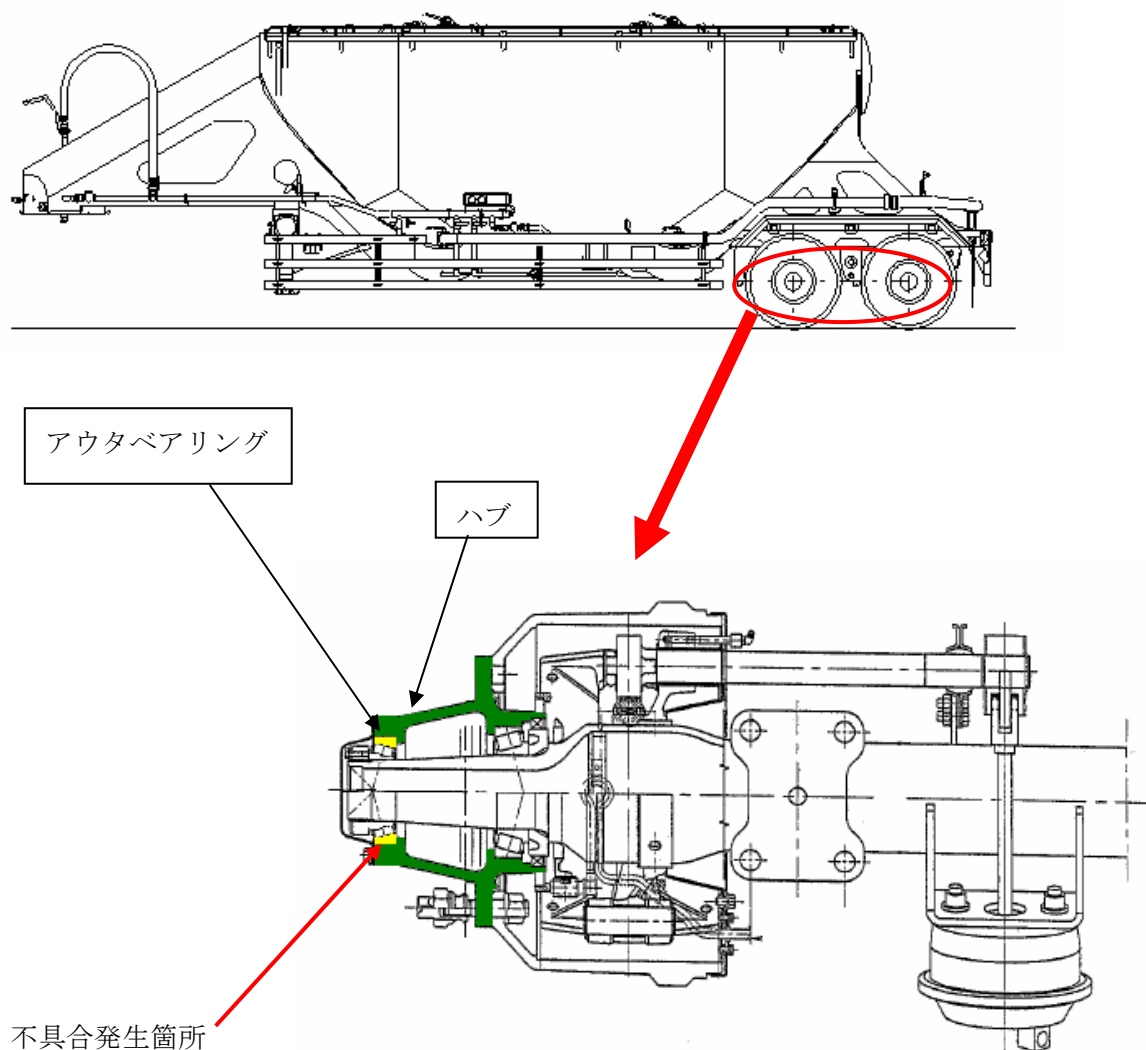
トレーラにおいて、ホイールベアリングのアウトベアリング・アウトレースとハブとの圧入面にガタが生じているものがある。

そのまま使用し続けると、アウトベアリングのアウトレースとハブとの間のガタが大きくなり、最悪の場合、ベアリングが破損し、走行不能となるおそれがある。

ホイールハブを対策品と交換する。
