## 改善箇所説明図②

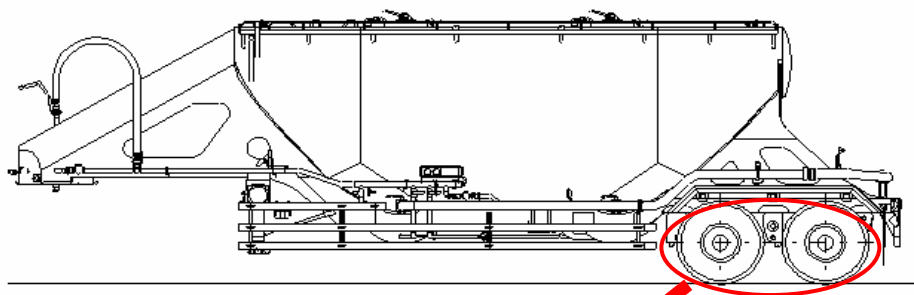
車両内側より見る

オートマチックスラックアジャスタのコントロールアーム

(基準不適合箇所)

亀裂発生箇所

Sカムシャフト支持部

Sカムシャフト

オートマチックスラックアジャスタのコントロールアーム (対策品)

オートマチックスラックアジャスタ（主制動装置の回転部分のすき間を自動的に調整する部品）のコントロールアームの固定方法が不適切なため、当該アームに亀裂が発生する場合がある。

そのため、そのまま使用を続けると、当該アームが折損し、主制動装置の回転部分のすき間を自動的に調整する機能が失われ、当該車輪の制動力が低下するおそれがある。

オートマチックスラックアジャスタのコントロールアームを対策品と交換する。
