改善箇所説明図

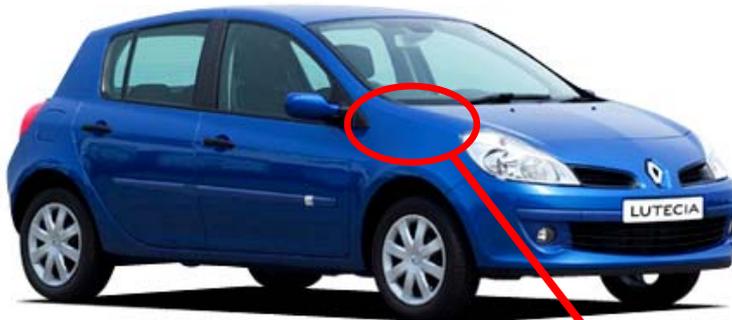
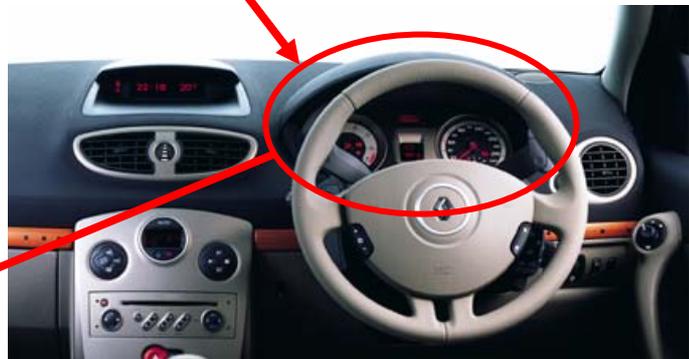
メーターパネル

基準不適合の発生箇所

メーターパネルの制御ユニットのプログラムが不適切なため、速度計を含むメーターパネルの照明が点灯しないおそれがある。

改善の内容

全車両、メーターパネルの部品番号を確認し、対象のものはメーターパネルを対策品と交換する。

注: は改善部品を示す
