改善箇所説明図

②恒久対策

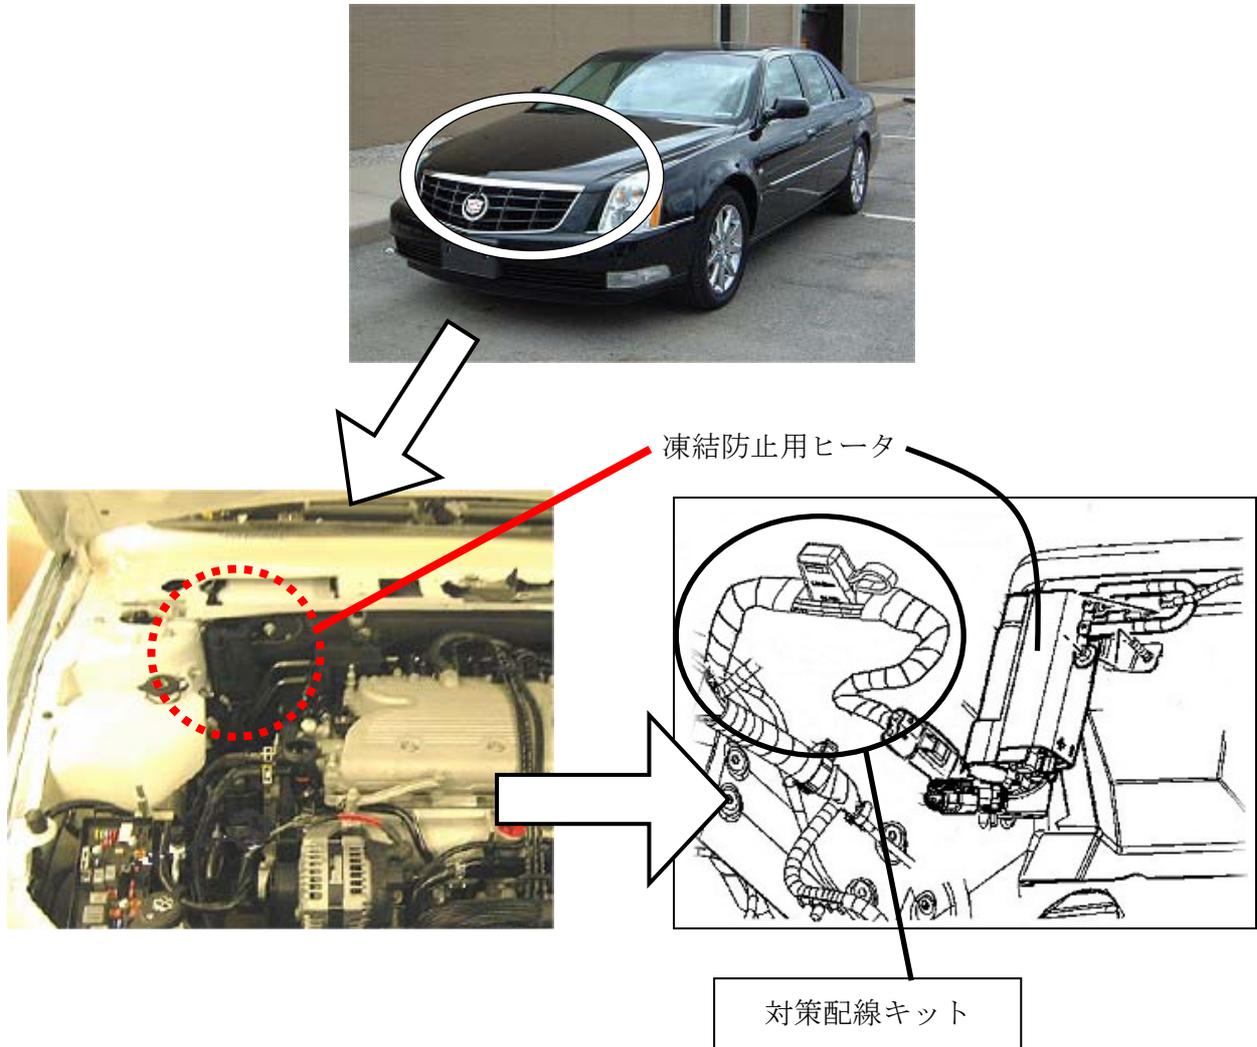
基準不適合発生箇所

洗淨液の凍結防止用ヒータを制御する電子回路において、製造工程で異物が付着したものがあある。そのため、当該回路が短絡し、最悪の場合、火災が発生するおそれがある。

内は、点検または交換部品を示す。

<改善内容(恒久対策)>

全車両、対策配線キットを装着する。

識別方法：対策配線キットの装着状態にて識別が容易に確認出来る。
