改善箇所説明図

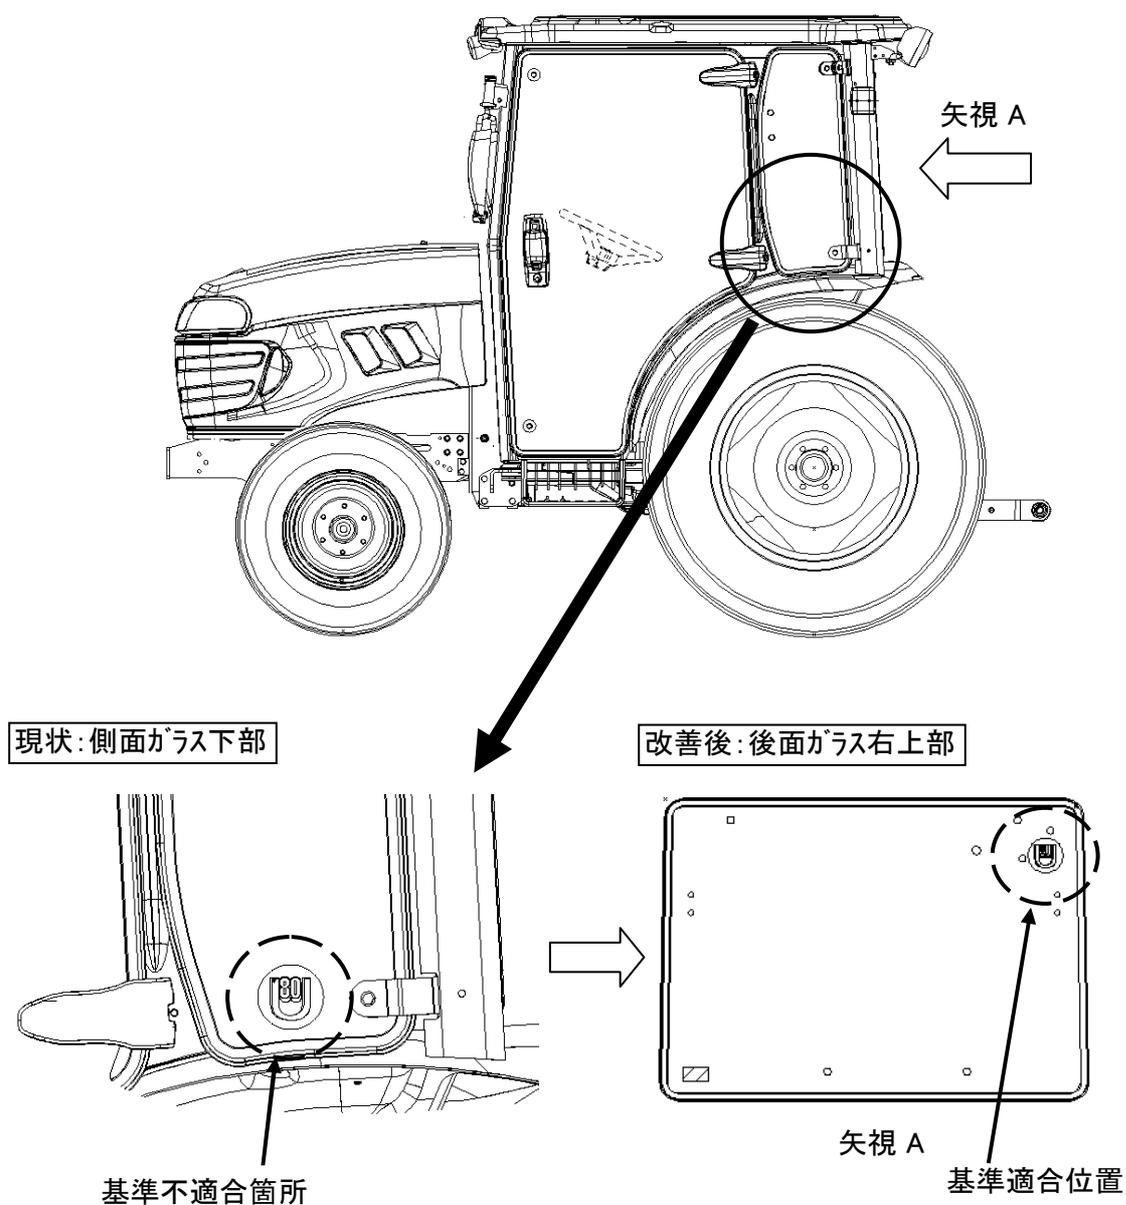
側面ガラスに銘板を貼付したため道路運送車両の保安基準に適合していない。

全車両、当該銘板を剥がし、保安基準に適合する位置に貼り直す。
