改善箇所説明図

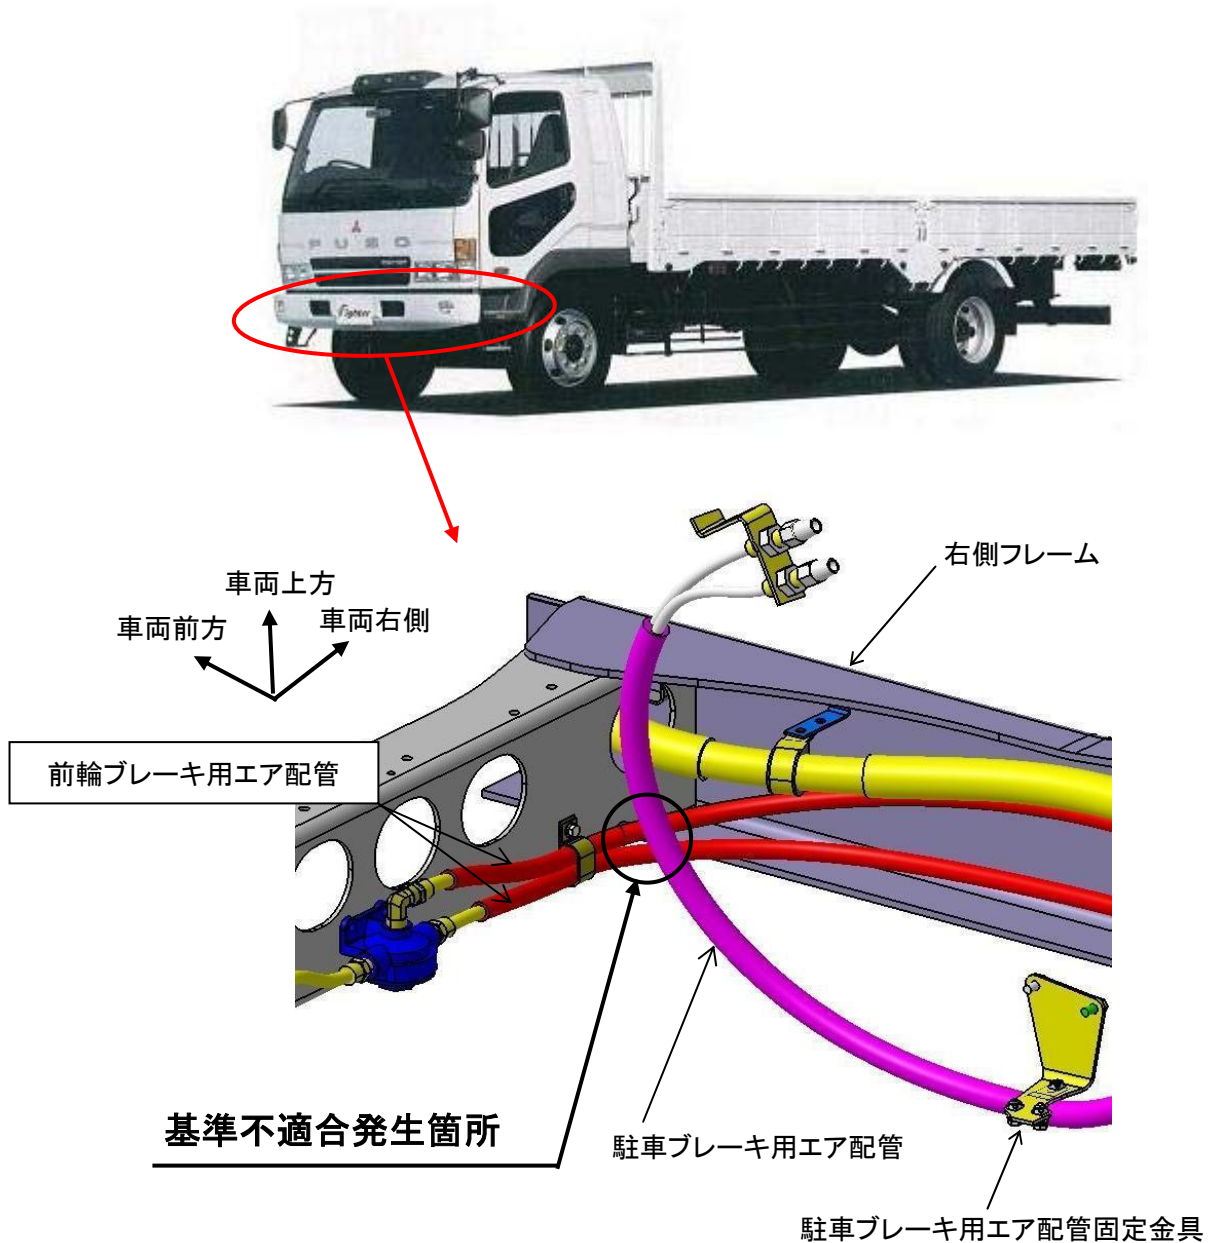
前輪ブレーキ用エア配管と駐車ブレーキ用エア配管との隙間が不足しているため、干渉するものがある。そのため、そのままの状態で使用を続けると、走行中の振動等により前輪ブレーキ用エア配管が摩耗し、最悪の場合、エアが漏れて制動力が低下するおそれがある。

注：□は、交換部品を示す。

全車両、前輪ブレーキ用エア配管を対策品と交換する。また、駐車ブレーキ用エア配管に損傷がある場合は、新品と交換する。

識別：作業完了車には、助手席リヤドアピラーストライカー付近に「MT47」の文字が記載された白黄色のシールを貼付ける。
