新千歳空港の除雪体制強化について

坂本 兼一¹・竹家 修²

¹東京航空局 空港部 土木建築課 (〒102-0074 東京都千代田区九段南1-1-15) .

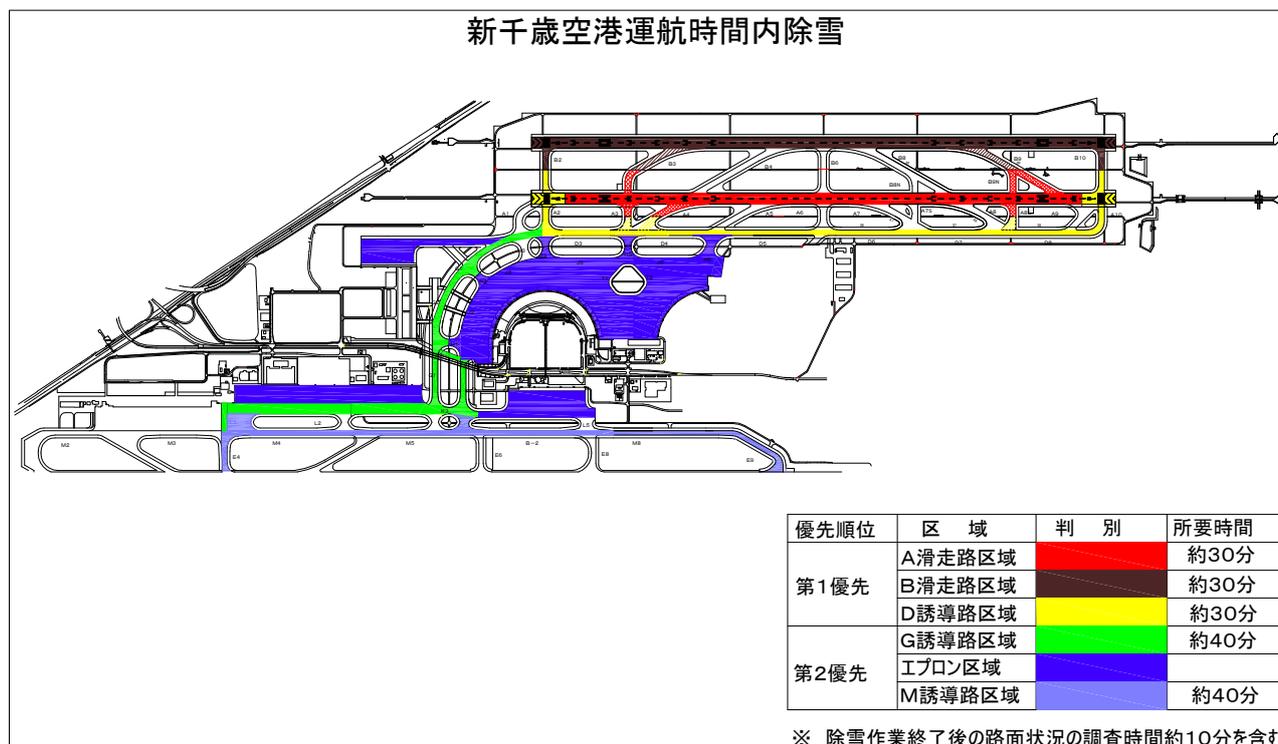
図-1 新千歳空港の除雪区域

平成19年度における新千歳空港の運航時間内の除雪区域は、図-1に示す範囲を設定している。このうち、滑走路については航空機が離着陸を行う施設であることから、航空機の運航に最も大きな影響を与える重要な施設である。

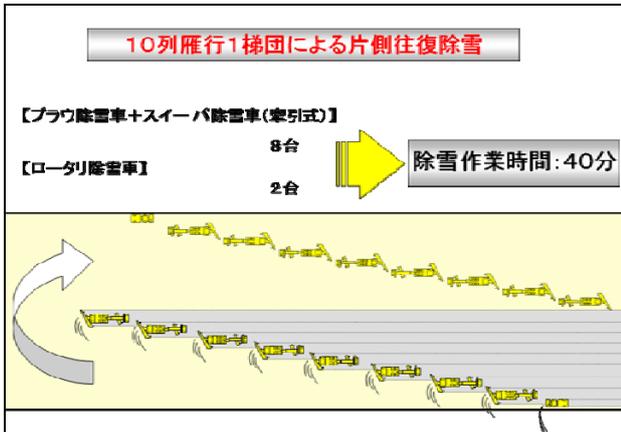
図-2 従来の除雪体制

従来の除雪体制では、除雪車両10台を使用して全幅60mの滑走路を片側30mずつ、往復することで実施していた。延長3,000mの滑走路1本を除雪するための作業時間として約40分を要し、除雪作業後の路面状態の調査にかかる時間約10分を加え、滑走路の閉鎖時間は約50分必要であった。

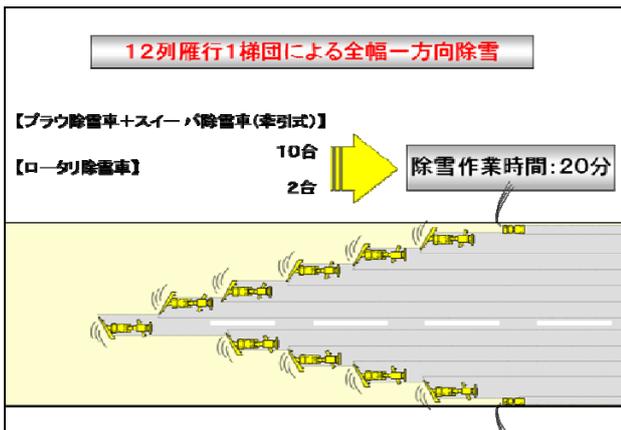
図-3 強化後の除雪体制

平成19年度より、プラウ除雪車と牽引式スリーバ除雪車の大型化と、ロータリ除雪車の高速化を図り、除雪車両12台を使用して滑走路全幅を1方向に一気に除雪している。この結果、滑走路1本を除雪するための作業時間が約20分となり、除雪作業後の路面状態の調査にかかる時間10分を加えて、滑走路の閉鎖時間は約30分となった。

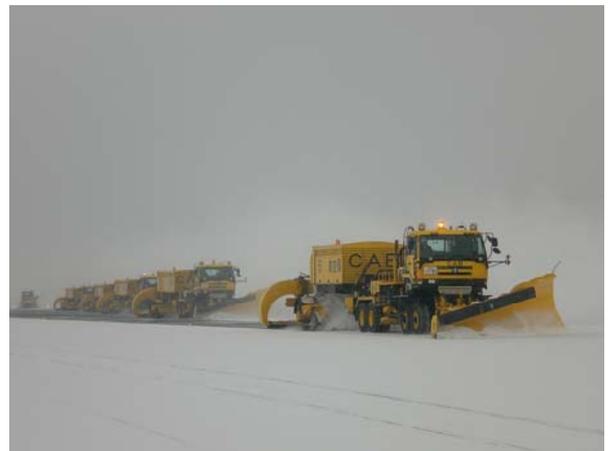
写真-2 除雪状況

(高性能プラウ除雪車+牽引式スリーバ除雪車)

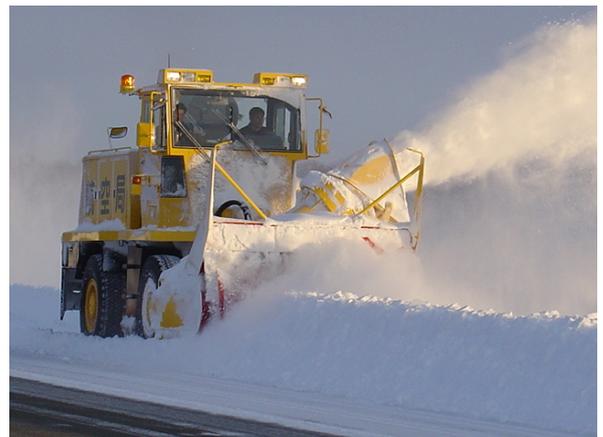
写真-3 除雪状況

(高性能ロータリ除雪車)

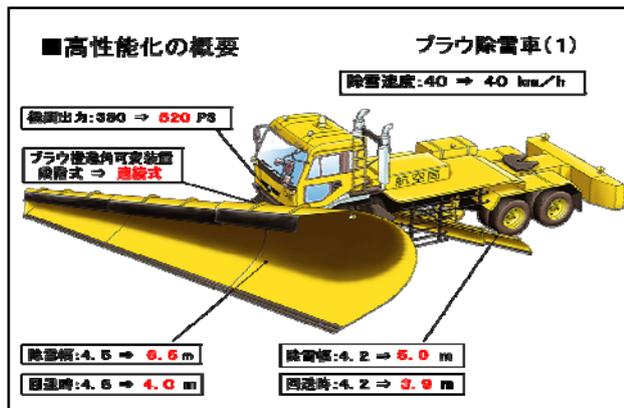
図4 高性能プラウ除雪車(1)

最大除雪幅6.5mのプラウ除雪車と、掃雪幅5.8mの牽引式スノーパ除雪車をセミトレーラ式で連結し、滑走路や誘導路の積雪をプラウで除雪、スノーパで掃雪し吹き飛ばして舗装面を露出させ、雪堤をロータリ除雪車で投雪を行う方式の除雪で、従来の除雪車の1.5倍以上の除雪幅で作業が可能である。

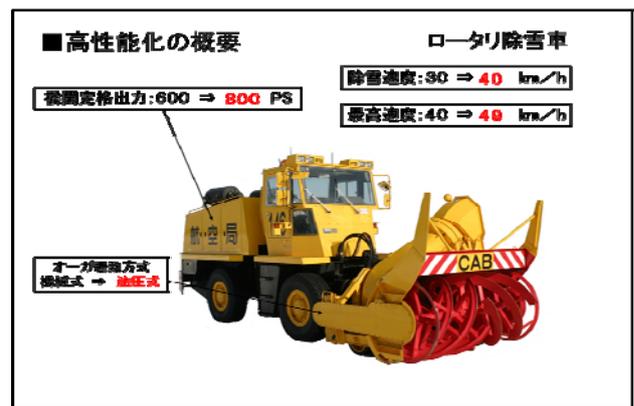
図7 高性能ロータリ除雪車

特徴として旋回除雪時にプラウとスノーパの除雪軌跡を合致させるよう、連結されるスノーパ除雪車の車輪切れ角を連動制御する機能、回送時の車両幅を3.9mとする狭小化機能、油圧昇降式支持タイヤの採用によるスノーパ接地幅調整機能、スノーパのブラシ摩耗量に連動してブラシ周速度が一定になるよう、回転速度を制御する機能や車速に連動してブラシ週速度を適正に制御する機能を有している。また、ロータリ除雪車はオーガの駆動方式を機械式から油圧式の構造にしたことにより作業速度を検出してオーガ周速度を制御する車速同調機能を有している。

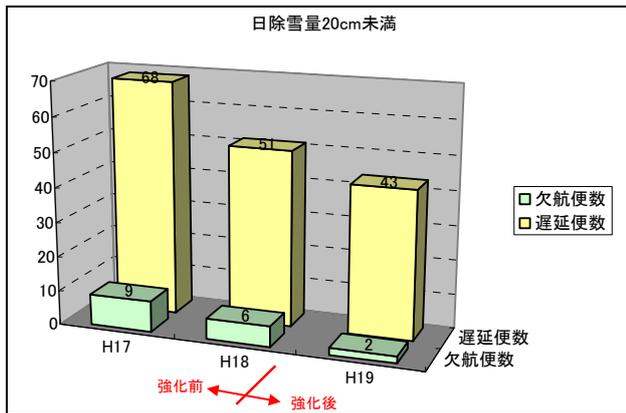
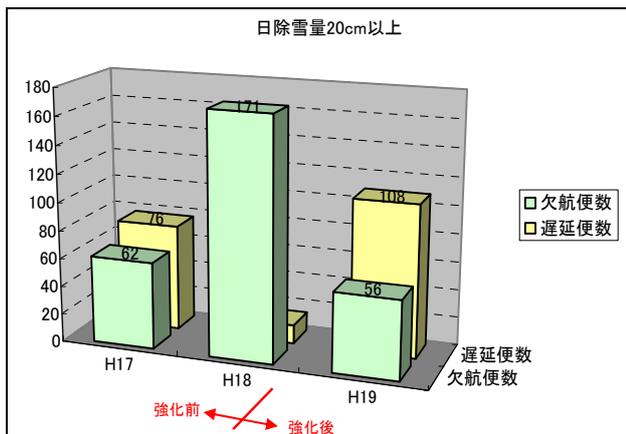
表-1 日中に滑走路除雪を実施した日の欠航・遅延便数(平均)

平成17年度から平成19年度の3ヵ年における、日中に滑走路の除雪を実施した日の、日当たり平均の欠航・遅延便数を表-1に示す。

日あたりの除雪量が20cm未満の場合においては、平成19年度の日平均欠航便数及び日平均遅延便数が、平成17年度及び平成18年度のいずれよりも減少している。

日あたりの除雪量が20cm以上の場合においては、各年度とも発生回数が少ないことや、極端な大雪の場合には欠航・遅延の影響が大きく異なるため、この結果からは体制強化後における明確な効果を見出すことはできない。

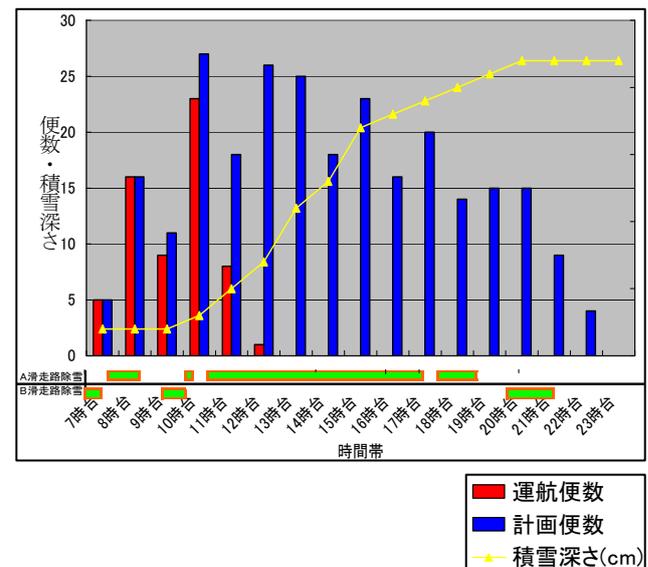
表-3 平成19年1月29日の運航状況

除雪体制強化前の平成19年1月29日の運航状況を、表-3に示す。滑走路の内片方の除雪に追われ、この間もう一方の滑走路も閉鎖となってしまう、13時台以降の便が全て欠航となった。

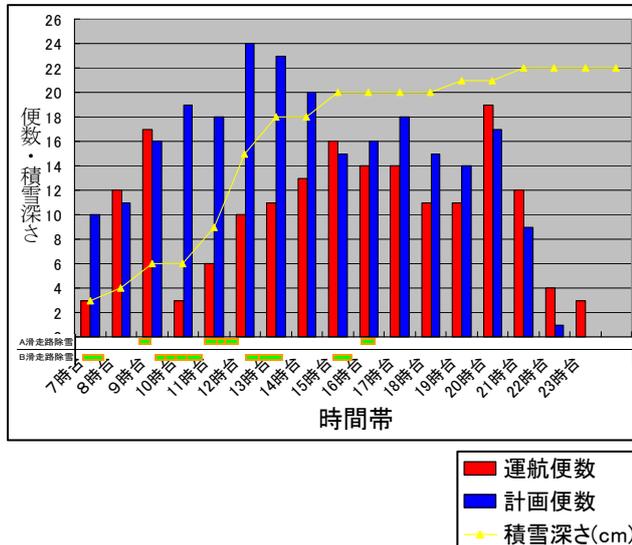
表-4 平成20年1月24日の運航状況

除雪体制強化後の平成20年1月24日の運航状況を、表-4に示す。雪が降り続く中でも、2本の滑走路を閉鎖せずに交互に除雪することができた。このため、欠航には至る便は少なくなっている。
