# 舗装層間剥離の新しい探査手法の開発

前川 亮太

港湾空港技術研究所 空港研究センター (〒239-0826 神奈川県横須賀市長瀬3-1-1)

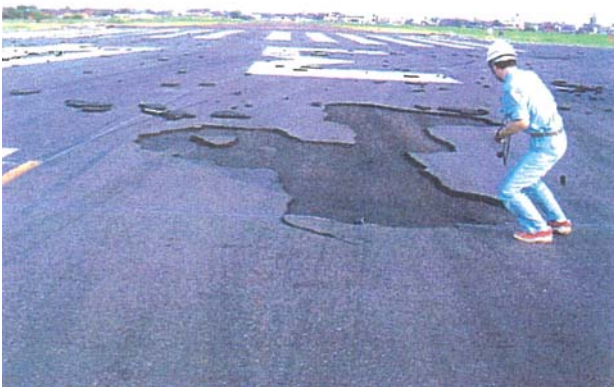
写真-1 ブリストリングによる舗装の損傷例

層間剥離が進行すると舗装表面が隆起するブリストリング現象に至り、その後舗装表面の一部がはがれて航空機走行の安全に重大な支障を来すおそれがあるため、その前段階としての層間剥離の発見とその早期対処は極めて重要である(写真-1)。

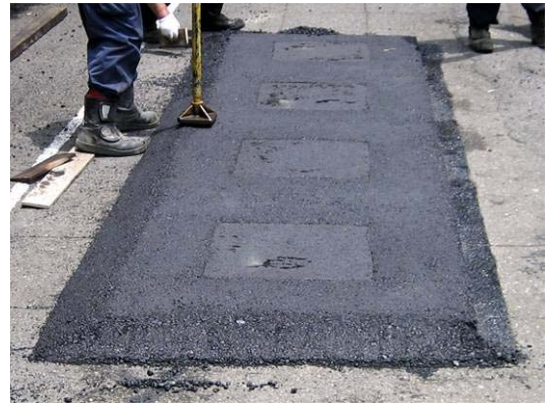
写真4 予備実験概要(その3)

既設のアスファルト舗装を切削することにより直径40cmの円形のくぼみを4箇所設け（写真-2）、その上に板状に締固められたアスファルト混合物を乗せ（写真-3）、最後に周囲にアスファルト混合物を敷きならし転圧することにより、舗装内の層間剥離を再現した（写真-4）。

4箇所の剥離のうちA、BおよびCと設定した剥離は厚さをそれぞれ5mm、10mm、15mmとし、剥離部は空隙とした。Dと設定した剥離は厚さを15mmとしつつ、水を注入することによって滞水状態とし、水の有無が赤外線による剥離探査に与える影響の把握を試みた。
