# 舗装層間剥離の新しい探査手法の開発

独立行政法人港湾空港技術研究所  
空港研究センター 前川亮太

# 赤外線を用いた層間剥離探査技術の開発

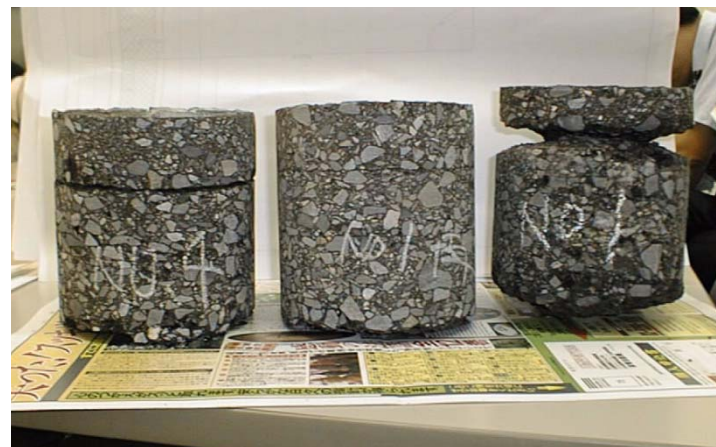
舗装層間において、残留した水分等の影響により十分な層間付着力が確保できず剥離が生じる現象

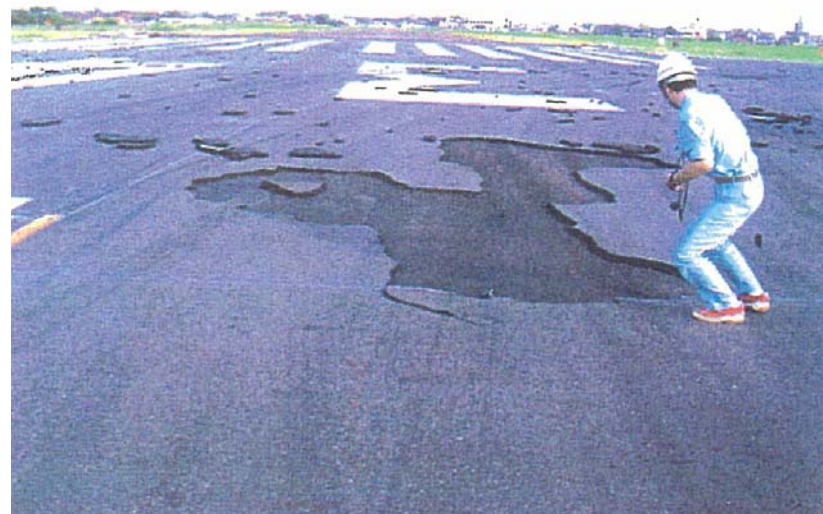
ブリスタリングによる滑走路の損傷例

舗装内の水蒸気の膨張等により、透気性の小さいアスファルト混合物層が隆起する現象

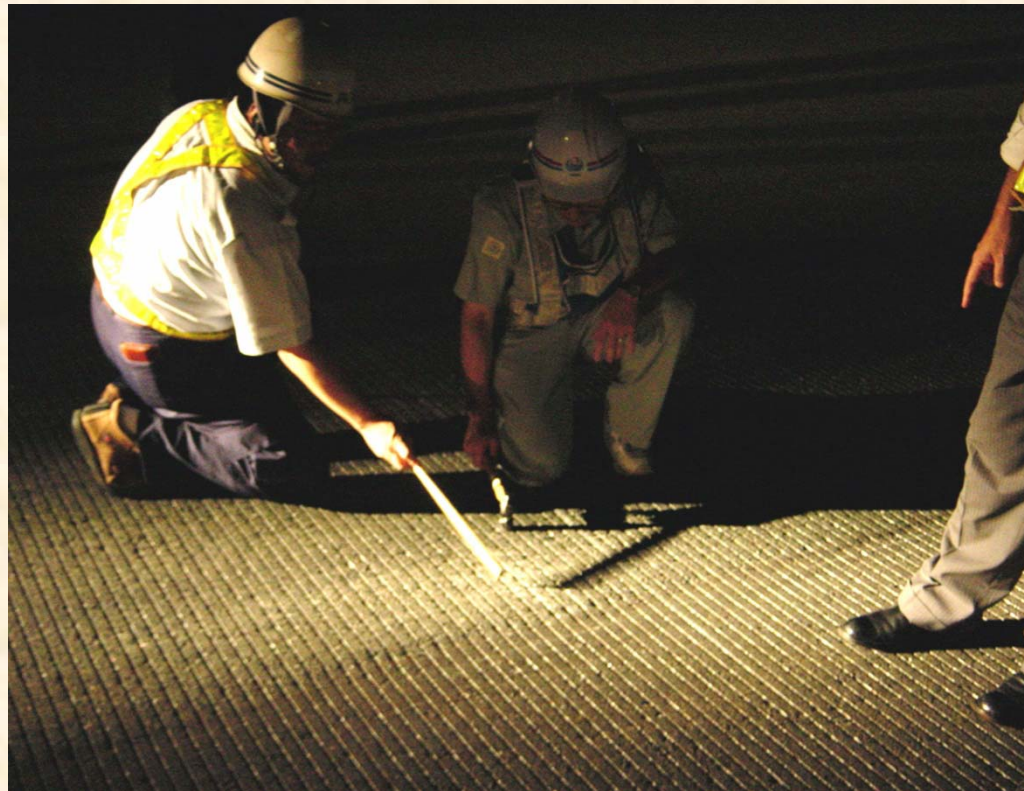
打音調査実施状況

ハンマーで舗装をたたき、その反響音から異常位置を検出

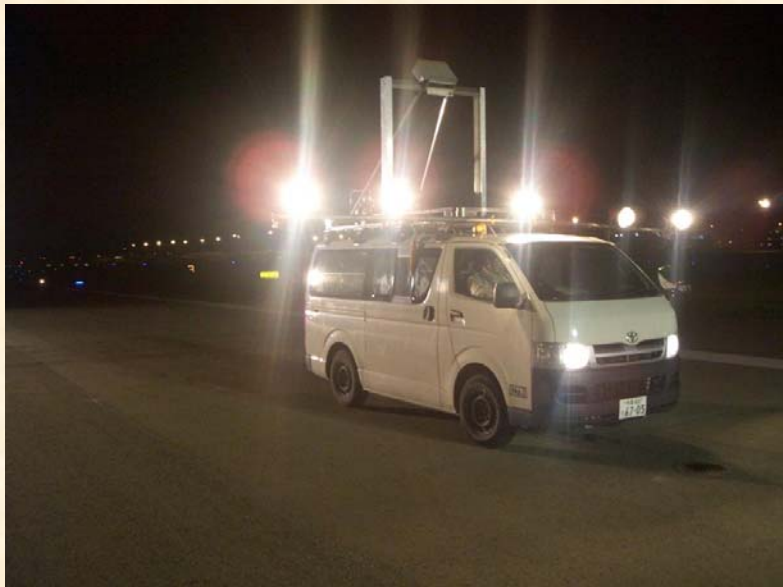
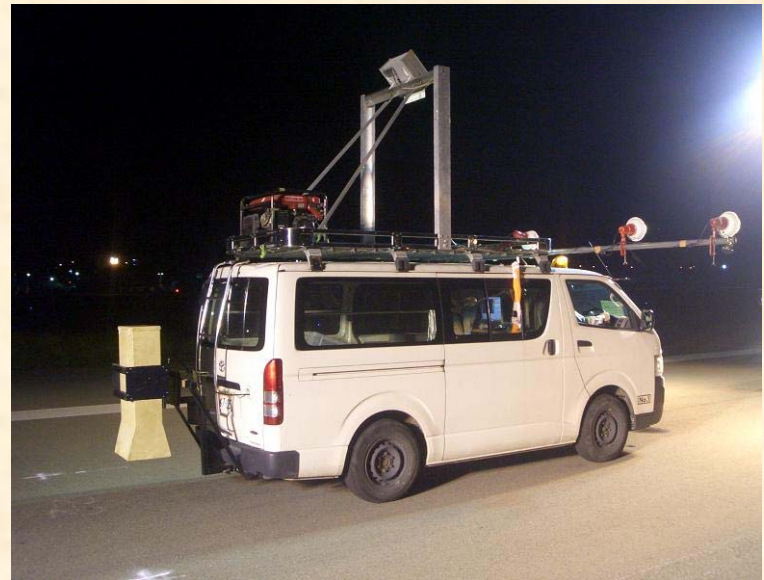
赤外線カメラ及び可視光カメラ

最大速度約50km/h  
(今回は約10km/hで実施)  
1回あたりの測定幅5m

車載式赤外線カメラの適用

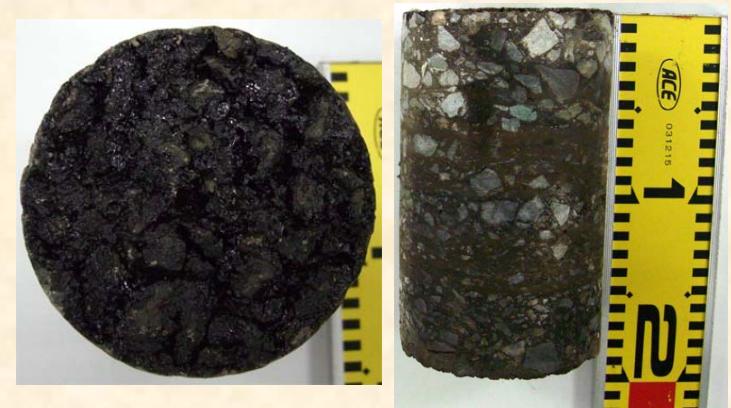
滞水した剥離が深部にあり

●赤外線・打音ともに無反応だった位置の  
深部に滞水した剥離があった
