# 大粒径アスファルトを用いた 関西国際空港の滑走路大規模改修について

関西空港の第1滑走路は、開港から13年が経過し、舗装の劣化が進行してきたことから、第2滑走路オープンを期に全面改修を行った。舗装の改修工事は2007年12月～2008年8月にかけて行われ、現在良好に運用されている。改修の特徴は、雨水排水勾配の回復のための厚い嵩上げを行ったこと、嵩上げ材料には施工の効率化、舗装の施工界面の減少、滑走路の暫定運用を考え「大粒径アスファルトコンクリート」を使用したことである。ここでは、改修工事の特徴を中心に改修方法の検証や本工事でのモニタリング結果について報告する。

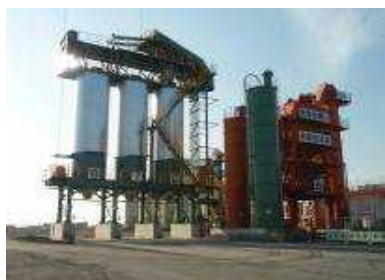
写真-5 空港内の仮設アスファルトプラント

本改修工事では、総量16万トンもの大量のアスファルトコンクリートが必要となり、ピークでは1日2千トン使用することとなる。これを効率的かつ安定的に確保するため、空港内に仮設アスファルトプラントを設置し、大量の骨材等の材料は海上輸送し、空港の海上アクセス地区から陸揚げを行った。また、供給能力を上げるためホットサイロも併設した。

アスファルトプラント能力 360 t/h (2基×160 t/h)

ホットサイロ 720 t (6基)

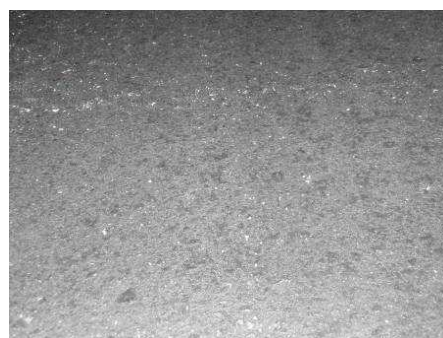
写真-6 大粒径アスファルト舗装の表面

本工事での大粒径アスファルトコンクリートの施工では、均一性を保つことが難しく表面が粗くなる箇所も発生するなど室内試験などではわからない問題点も明らかになった。この問題については、混合物の配合を工夫し、施工方法に改善を加えることで対応したが、通常のアスファルトと比較し施工に注意を要する材料である。大粒径アスファルトコンクリートの空港舗装への適用に当たっては、材料としての性能だけではなく施工方法を含めた総合的な検討が必要であることがわかった。
