改善箇所説明図

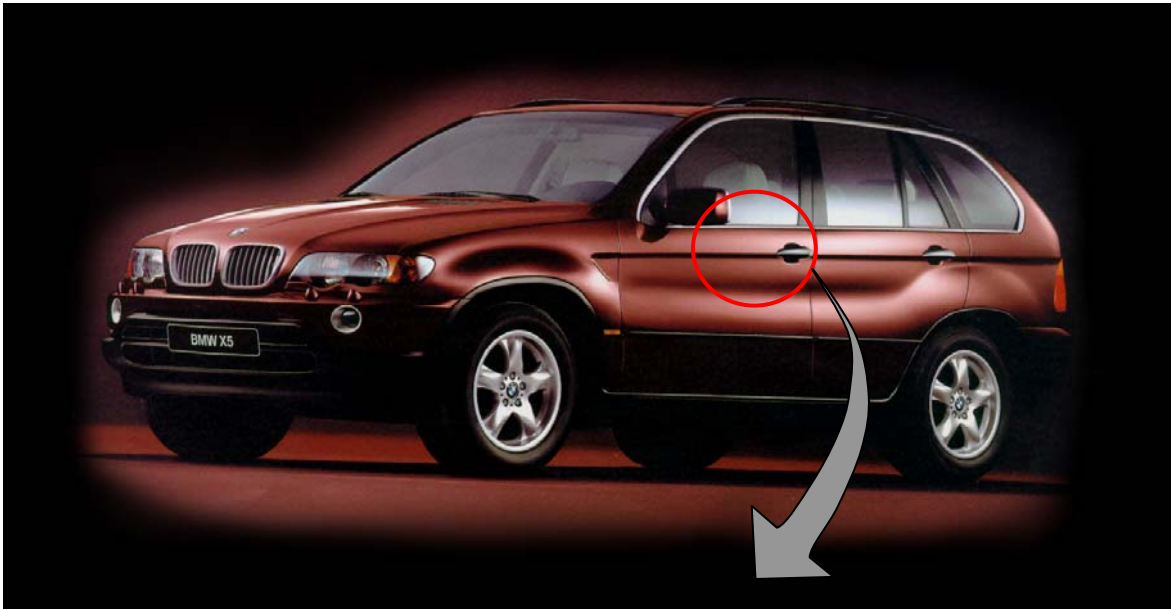
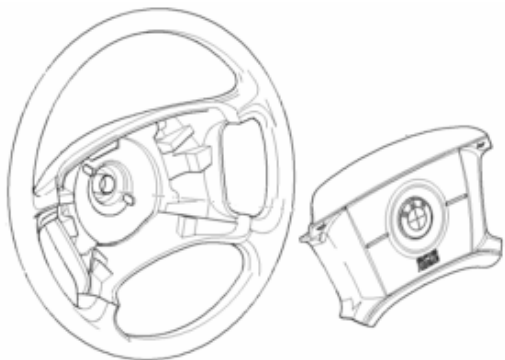
左ハンドル車で説明

運転席エアバッグ

助手席エアバッグ

エアバッグ ECU

↙ 基準不適合発生箇所

エアバッグ ECU のプログラムが不適切なため、駐車ブレーキを掛けた際に、前席エアバッグが誤展開するおそれがある。

全車両、エアバッグ ECU のプログラムを修正する。

作業完了車には、OBD 診断プラグカバー内側に黄色ペイントが塗布されている。
