## 改善箇所説明図

### 改善の内容

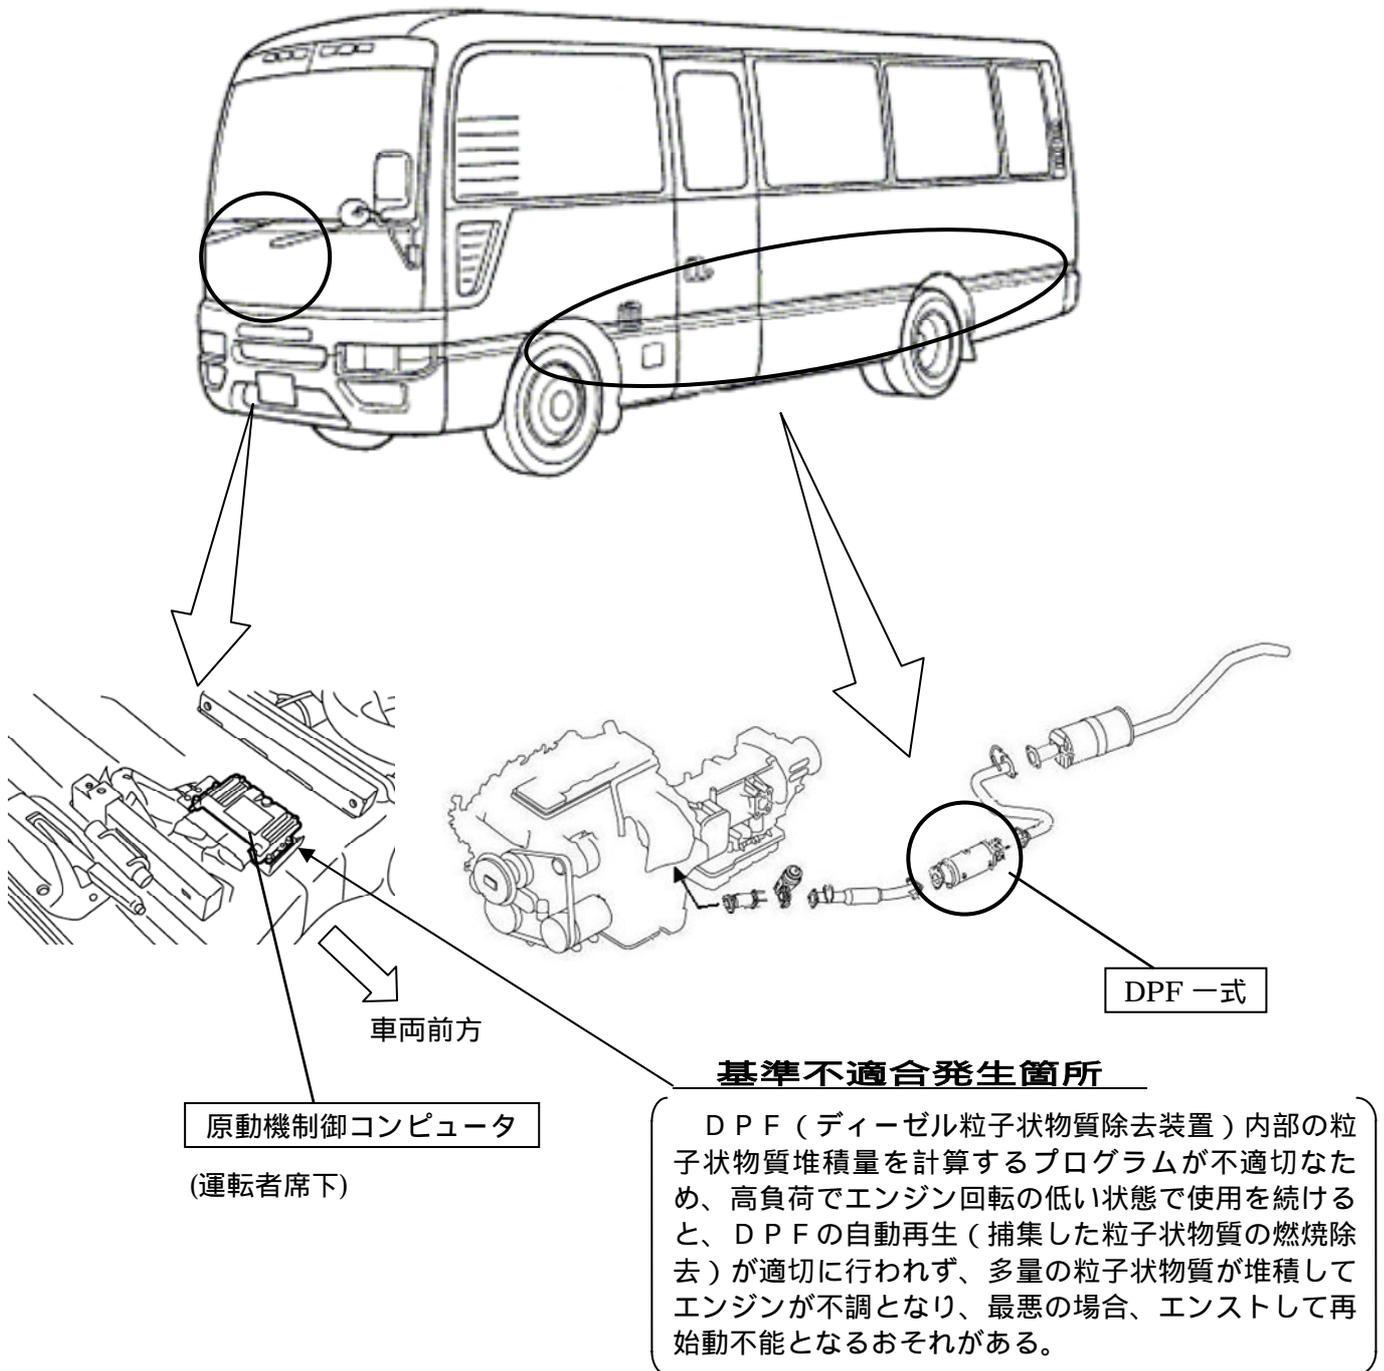
注： は、変更または交換する部品を示す。

全車両、当該プログラムを変更する。また、DPF内部の粒子状物質堆積量を点検し、交換基準を超えているものはDPF一式を新品と交換する。

識別：銀色のシールをモデルナンバープレートの右横に貼り付ける。
