実証実験時の放送画面（1セグ）

(12) 放送コンテンツ

5.1.5. 実証実験時の状況写真

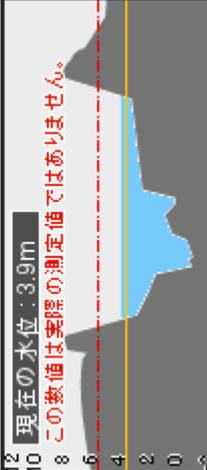
1) 水位情報

現在の水位: 3.9m
この数値は実際の測定値ではありません。

はん濫危険水位 5.65m
はん濫注意水位 3.50m
水位 河川断面図

S57/8/2の道明寺の水位データを元に作成しています

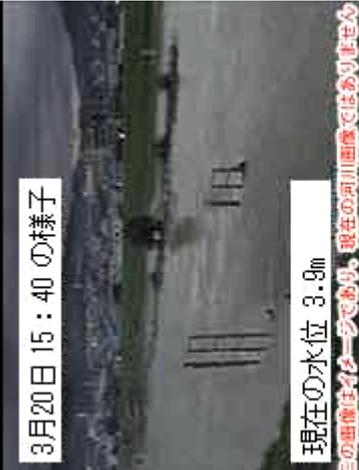
2) 実況

3月20日 15:40 の様子

現在の水位 3.9m
この数値はカメラデータであり、現在の河川断面図ではありません。

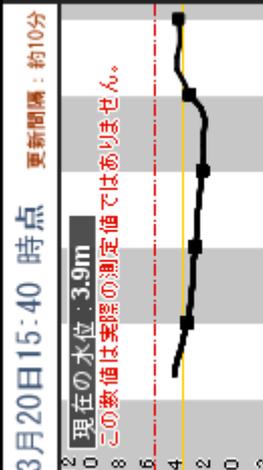
3) 水位グラフ

現在の水位: 3.9m
この数値は実際の測定値ではありません。

現在
3時間前

はん濫危険水位 5.65m
はん濫注意水位 3.50m
水位

S57/8/2の道明寺の水位データを元に作成しています

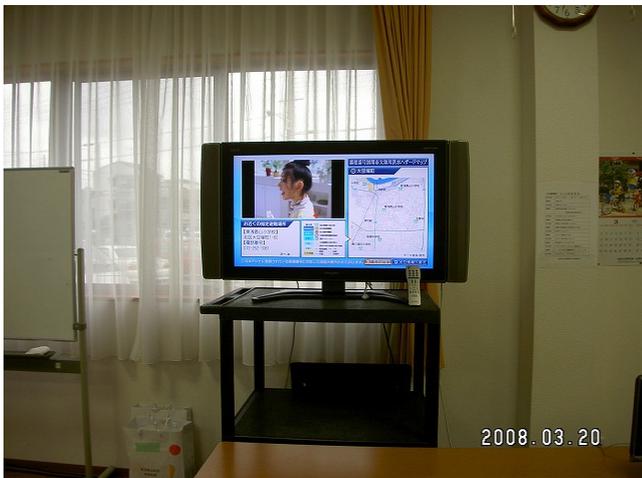
<p>2008.03.20</p>	<ul style="list-style-type: none"> ・ 12 セグ 地上デジタルテレビ (大) 37 インチ

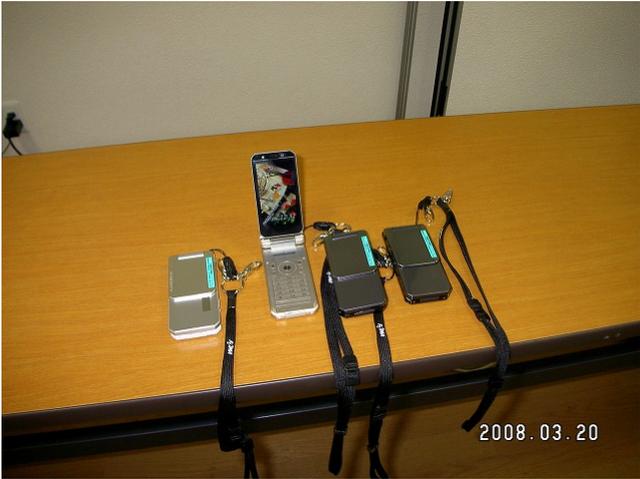
<p>A photograph showing four mobile phones (two silver flip phones and two black smartphones) lying on a light-colored wooden table. Each phone is attached to a black lanyard. A date stamp '2008.03.20' is visible in the bottom right corner of the photo.</p>	<ul style="list-style-type: none"> ・ワンセグ携帯電話
