## 改善箇所説明図

### ショックアブソーバブラケット

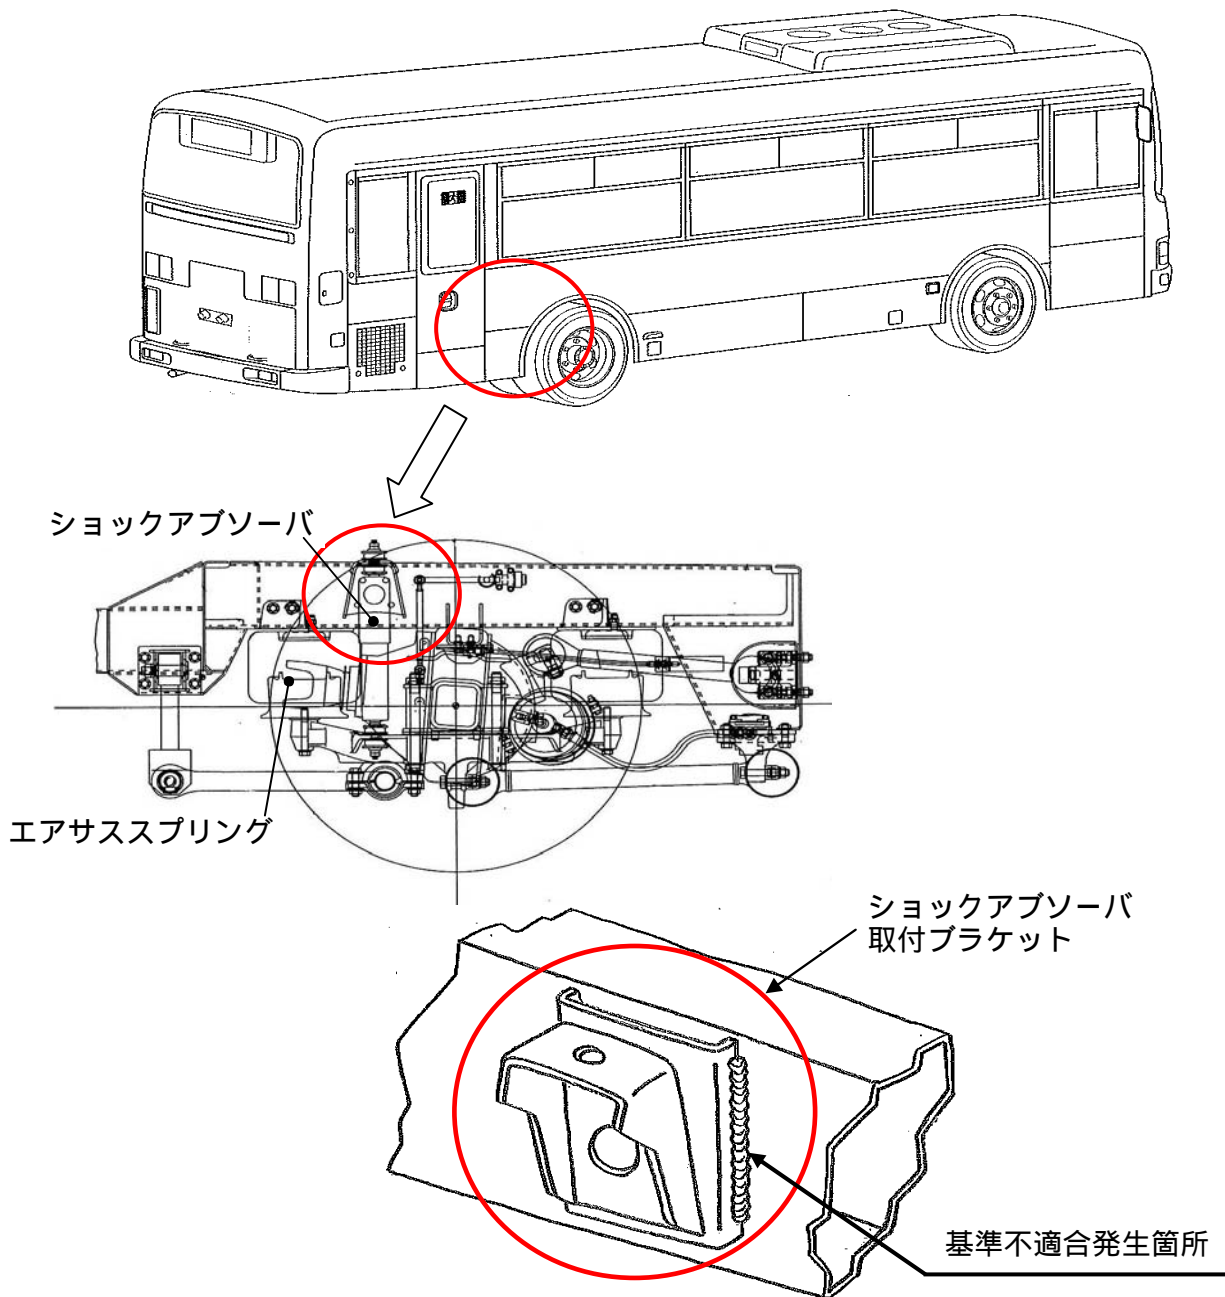
後輪のショックアブソーバ取付ブラケットの溶接が不適切なため、走行中の振動等により当該ブラケットの溶接が剥がれて走行安定性が悪化し、最悪の場合、エアスプリングにブラケットが接触して損傷し、エアが漏れて車体が傾くおそれがある。

全車両、当該ブラケットの溶接状態を点検し、不適切なものは溶接する。

識別：後輪のショックアブソーバブラケットに白色ペイントを塗布する。
