## 改善箇所説明

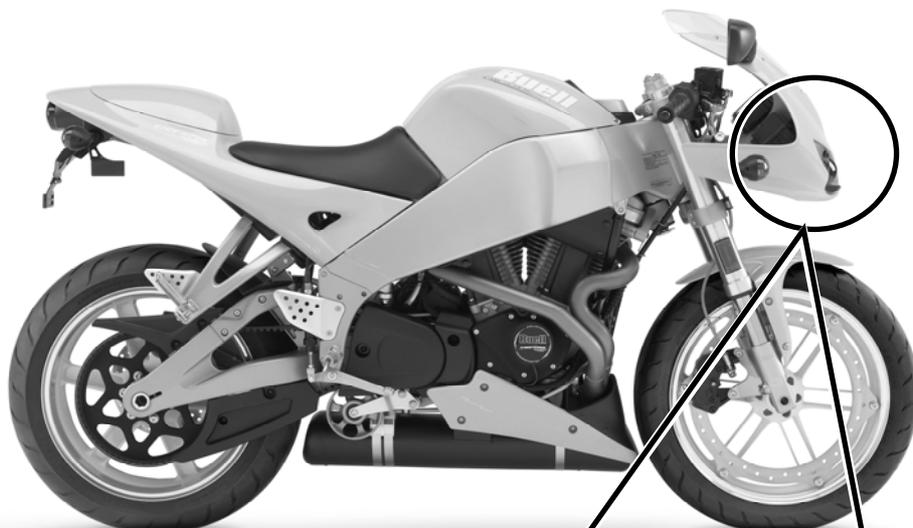
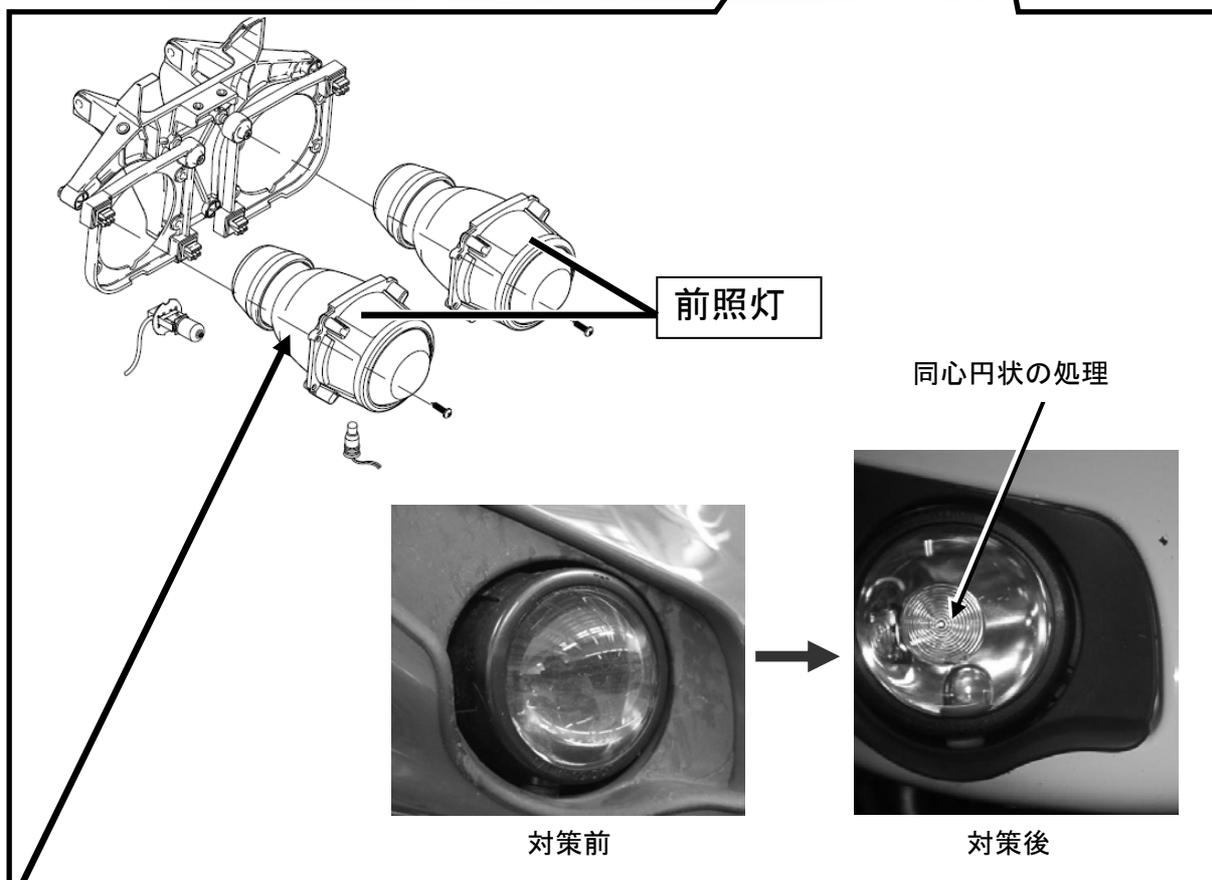
〔前照灯の反射鏡のメッキの材質が不適切な為、バルブの熱、及び経年変化により劣化することがある。そのため、そのままの状態で使用を続けると、前照灯の光量が減少し、保安基準に適合しなくなるおそれがある。〕

全車両、前照灯を対策品に交換する。

交換した前照灯は、レンズの中心に同心円状の表面処理がされているため、特に識別は行わない。
