## 改善箇所説明図

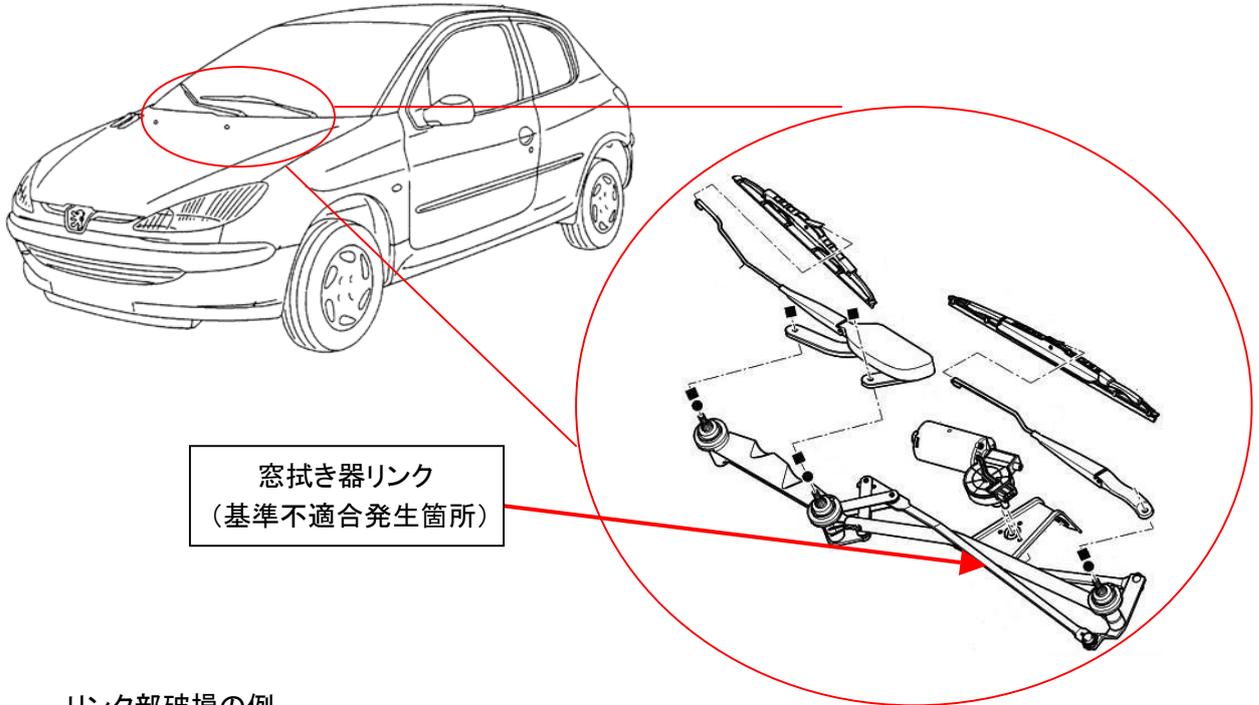
窓拭き器のリンクの材質が不適切なため、そのまま使用を続けるとリンクが破損し、窓拭き器が作動しなくなるおそれがある。

内は改善対象部品を示す。

全車両、窓拭き器のリンク一式を良品に交換する。

作業終了後、助手席側ワイパーアーム取り付けシャフト先端に、白ペイントでマーキングを行う。

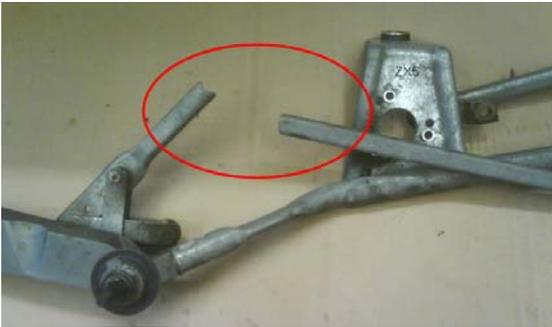
リンク部破損の例
