改善箇所説明図

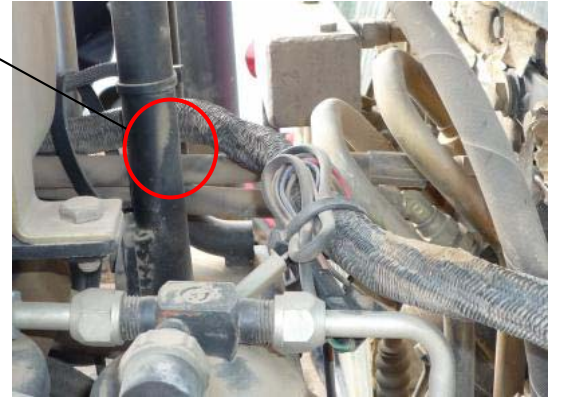
〔ハーネス干渉箇所〕

改善前配索位置

基準不適合箇所

農耕トラクタにおいて、メインハーネスの配索が不適切なため、当該ハーネスがパワーステアリングホース、フレーム及び原動機遮熱板と干渉する場合があります。そのため、そのままの状態で使用を続けると、干渉部で当該ハーネス、及びパワーステアリングホースが損傷し、ショートやオイル漏れにより、火災に至るおそれがある。

改善措置の内容

全車両メインハーネスに保護材を取り付け、ハーネスクランプを用いて配索を変更する。

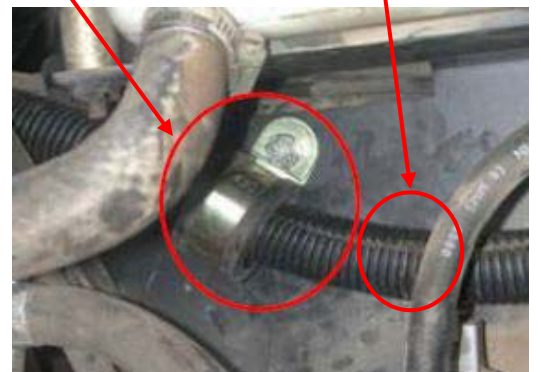
メインハーネスの配索が変更となるため識別可能

ハーネスクランプ

保護材
