改善箇所説明図②

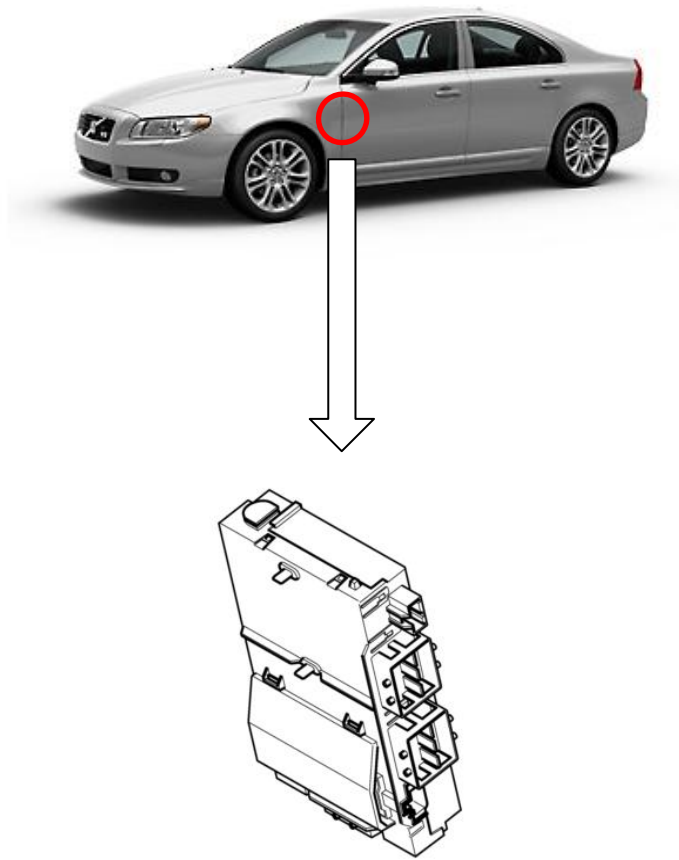
メイン制御モジュール (CEM：セントラルエレクトロニックモジュール)

基準不適合発生箇所

メイン制御モジュールにおいて、プログラムが不適切なため、盗難発生警報装置のサイレン基盤が損傷した場合に発生することがある誤信号により、窓ふき器が作動しないおそれがある。

注：□ はプログラムを修正する部品を示す。

改善の内容

全車両、当該モジュールのプログラムを修正する。

識別

左前席ドアヒンジ取り付けボルトに黄色ペイントを塗布する。
