改善箇所説明図

改善の内容

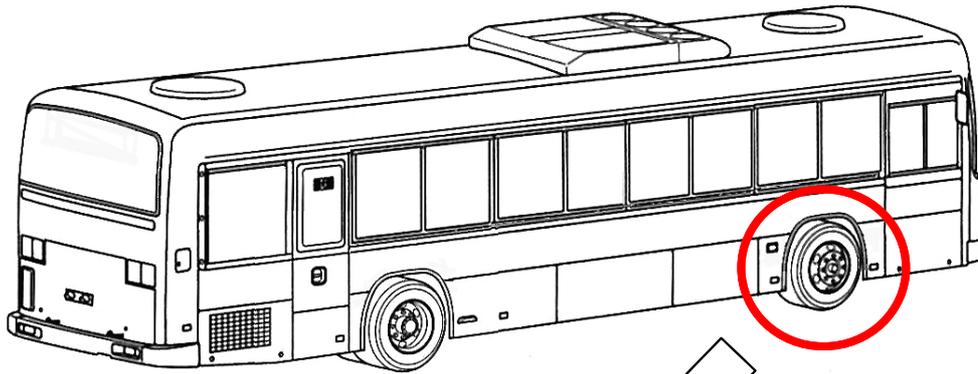
基準不適合発生箇所

切角ストッパ

路線バスにおいて、タイヤの切角が不適切なため、スタッドレスタイヤを装着してハンドルを最大限度まで切った状態で段差を通過した場合、もしくは車高が高い状態で走行した場合、タイヤがドラッグリンクと接触することがある。そのため、そのままの状態で使用を続けると、接触部分に錆が発生し、最悪の場合、当該リンクが折損して、操舵ができなくなるおそれがある。

全車両、コーションラベルを運転席近傍に貼付する。接触するおそれのあるタイヤ及びディスクホイールを装着している車両は、切角ストッパを調整する。ドラッグリンクに接触痕がある場合は、新品と交換する。

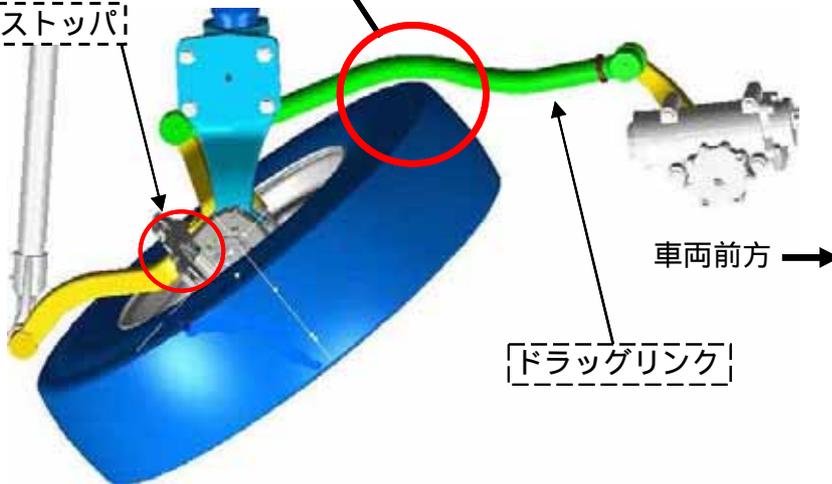
コーションラベル

注意

出荷仕様と異なるタイヤサイズ、ディスクオフセットに変更する時は、切れ角変更等が必要となる場合がある為、必ず販売店に御相談願います。

識別：運転者席左側ドア開口部のシリアルナンバープレート上部に白色シールを貼付する。
