改善箇所説明図

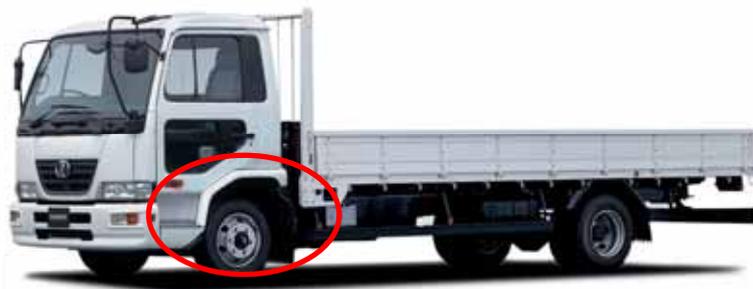
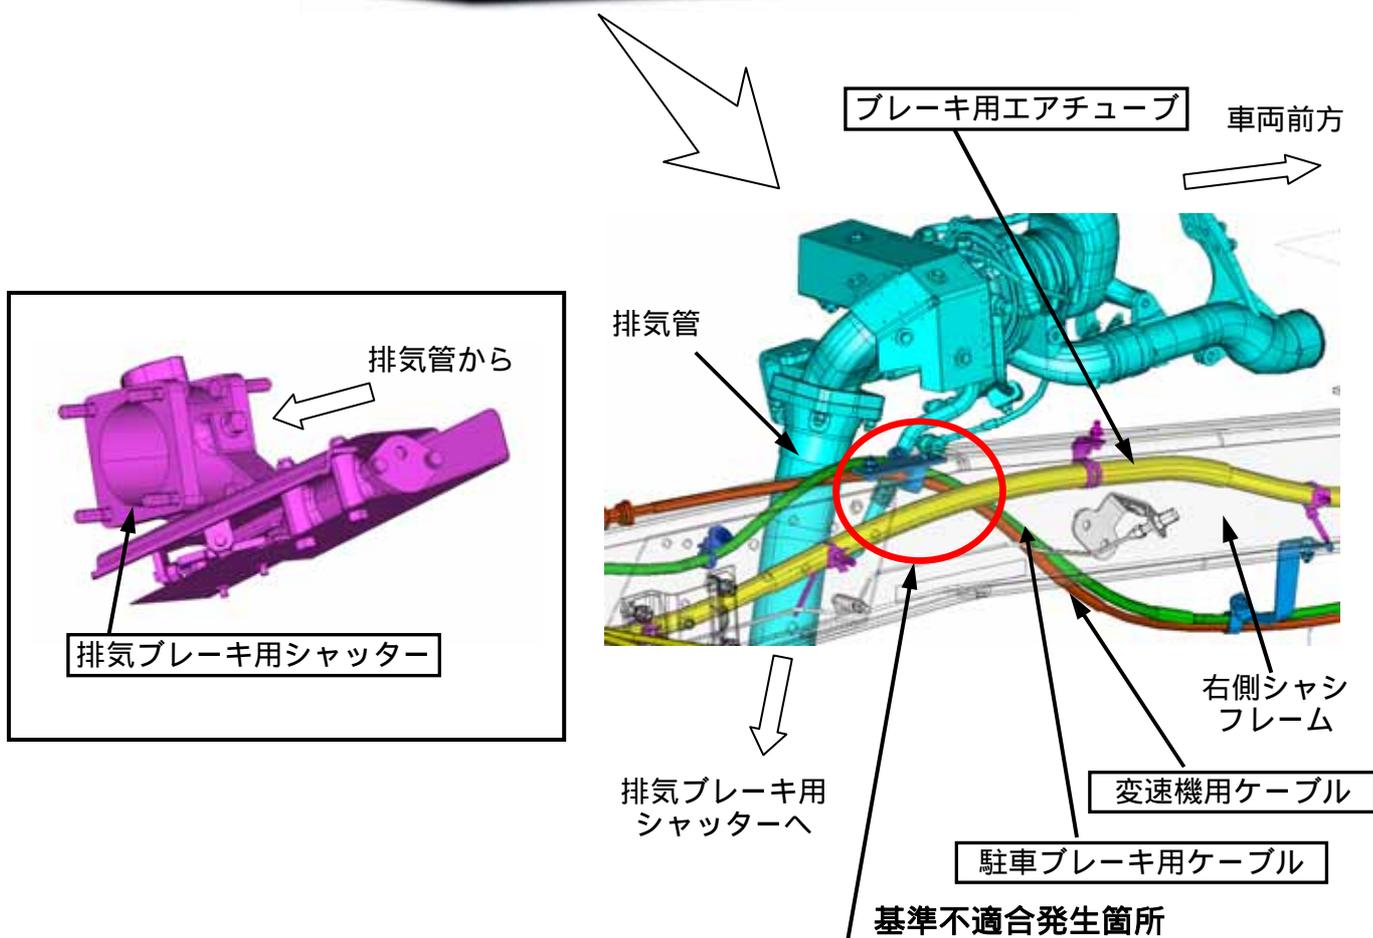
再生制御式DPFを搭載した車両において、排気管付近に配索されたブレーキ用エアチューブ、駐車ブレーキ用ケーブル及び変速機用ケーブルが、高温になる場合がある。そのため、そのままの状態で使用を続けると、エアチューブやケーブルが溶損し、制動力の低下、駐車ブレーキの作動不良及び変速機の操作性不良となることがある。

注： 内は交換部品を示す。

全車両、ブレーキ用エアチューブ、駐車ブレーキ用ケーブル、変速機用ケーブル及び排気ブレーキ用シャッターを対策品に交換する。

識別：当該排気ブレーキ用シャッターのエアシリンダ部に、白色ペイントを塗布する。
