改善箇所説明図

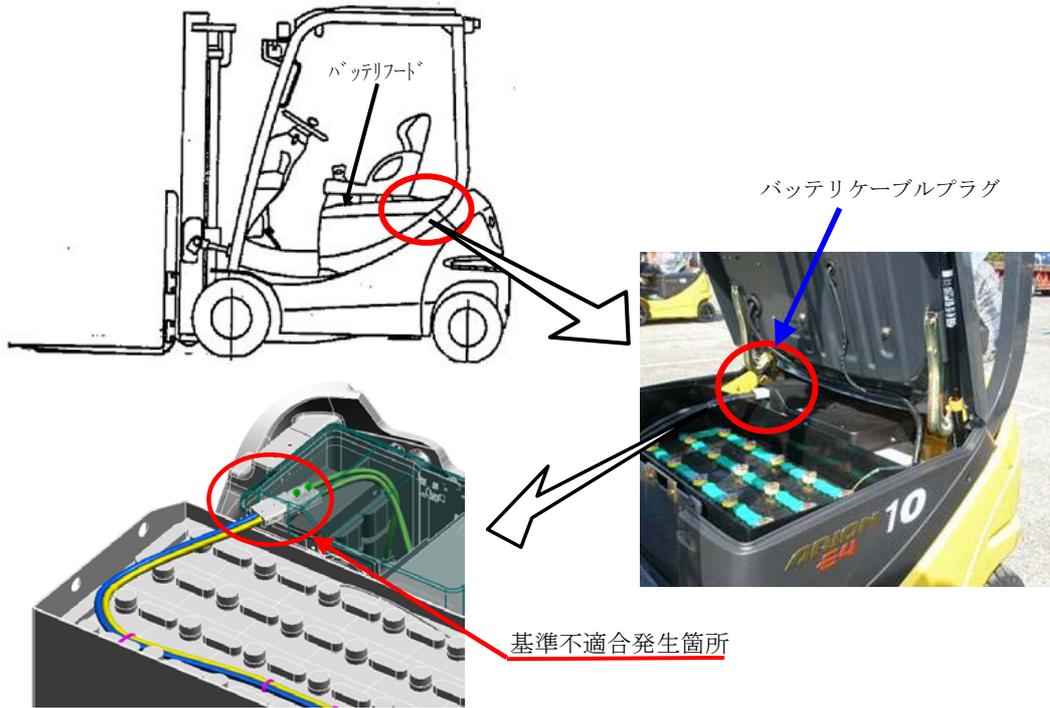
改善後

改善前

バッテリーケーブル
プラグ

注: □ は追加部品を示す。

電気式フォークリフトのバッテリーケーブルにおいて、取り回しが不適切なため、走行時バッテリーケーブルのプラグが抜け出す場合がある。そのため、そのままの状態で使用を続けると当該プラグが接触不良を起し、最悪の場合、火災に至るおそれがある。

全車両、バッテリーケーブルのプラグにロック機構を追加する。
また、バッテリーケーブルの取り回しを変更する。

バッテリーケーブルの取回し変更で識別可能。
