改善箇所説明図

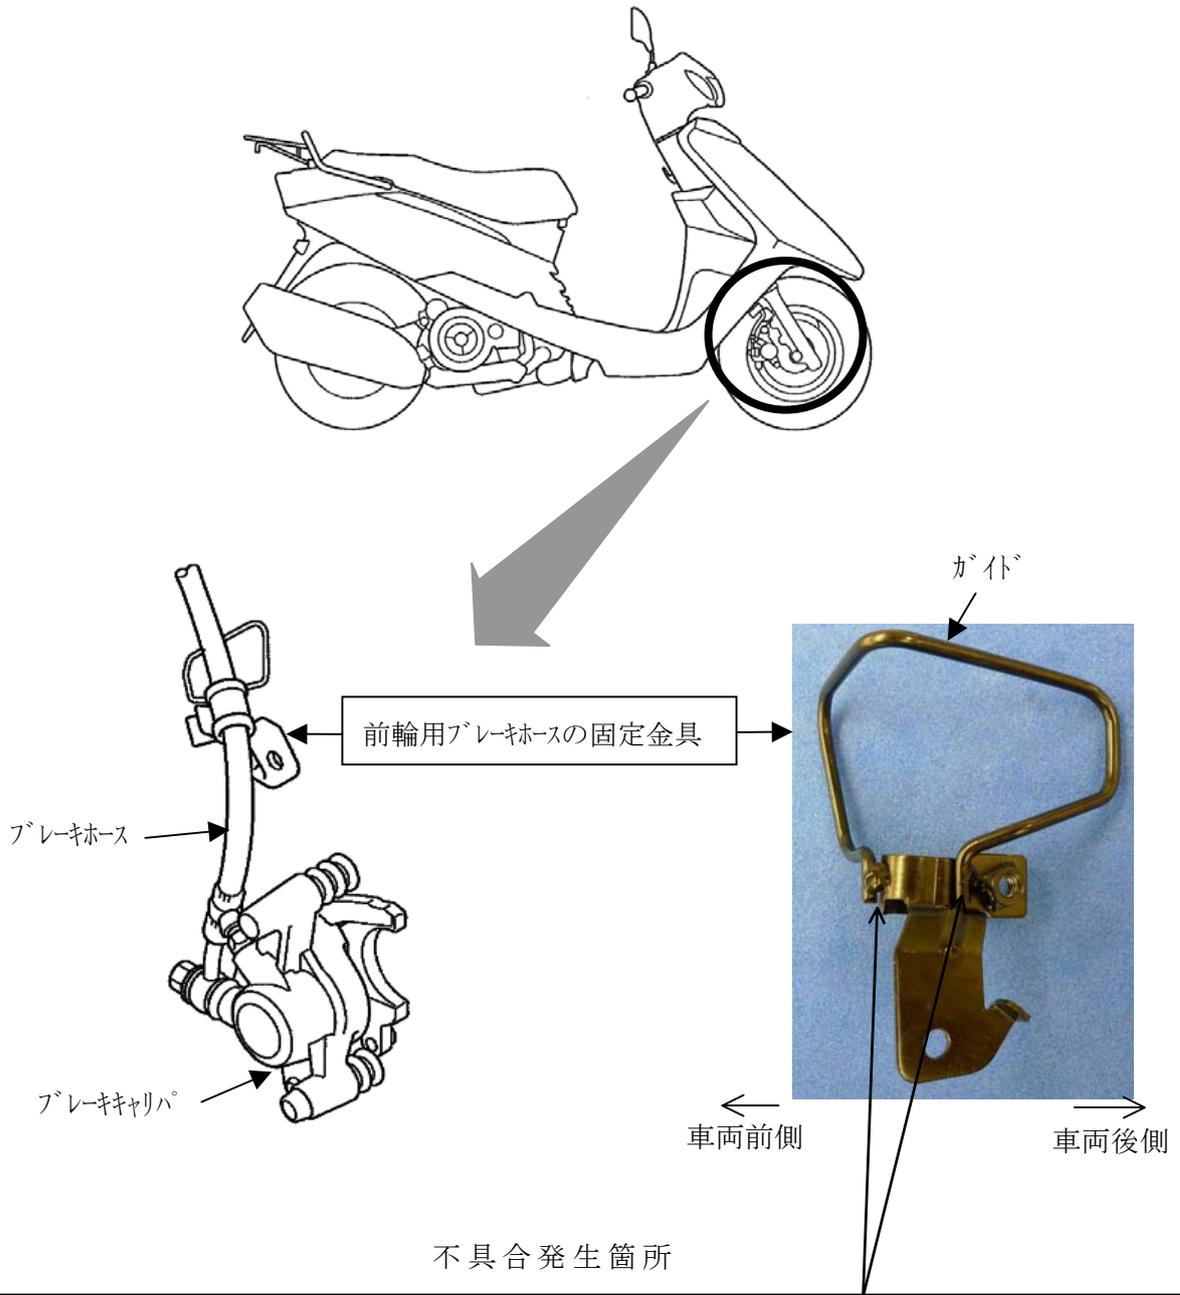
前輪用ブレーキホースの固定金具において、ガイド取付部の溶接が不適切なものがある。そのため、走行中の振動等により当該取付部に亀裂が発生し、そのまま使用を続けると、走行中にガイドが脱落して、他の交通の妨げとなるおそれがある。

識別：交換部品（良品）は白ペイントが塗布されている。

注： は交換部品を示す。

識別用白ペイント

改善の内容：全車両、前輪用ブレーキホースの固定金具を良品と交換する。
