## 改善箇所説明図

かじ取り装置 (パワーステアリングオイルホース)

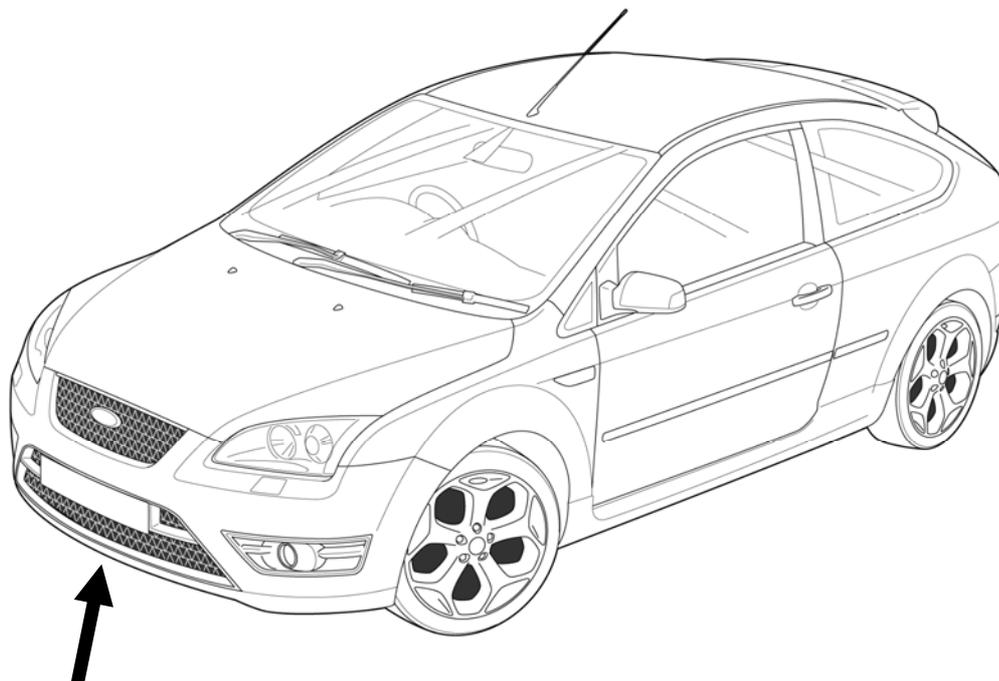
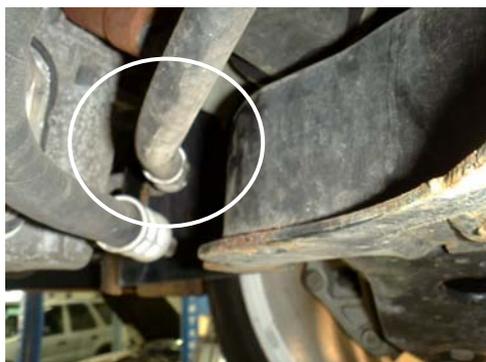
### 基準不適合発生箇所

油圧式パワーステアリングにおいて、パワーステアリングオイルホースと当該ホースブラケットの固定位置が不適切なものがあため、低圧側の当該ホースが引っ張られ、疲労し亀裂が生じることがある。そのままの状態で使用を続けると、最悪の場合、パワーステアリングオイルが洩れ、ハンドルの操作力が増大するおそれがある。

### 改善の内容

全車両、当該ホースの取り付け状態を点検し、取り付け状態が不適切なものは、ブラケットを対策品と交換し、正しい位置に固定する。また、当該ホースに亀裂があるものは、当該ホース一式を対策品と交換する。
