改善箇所説明図

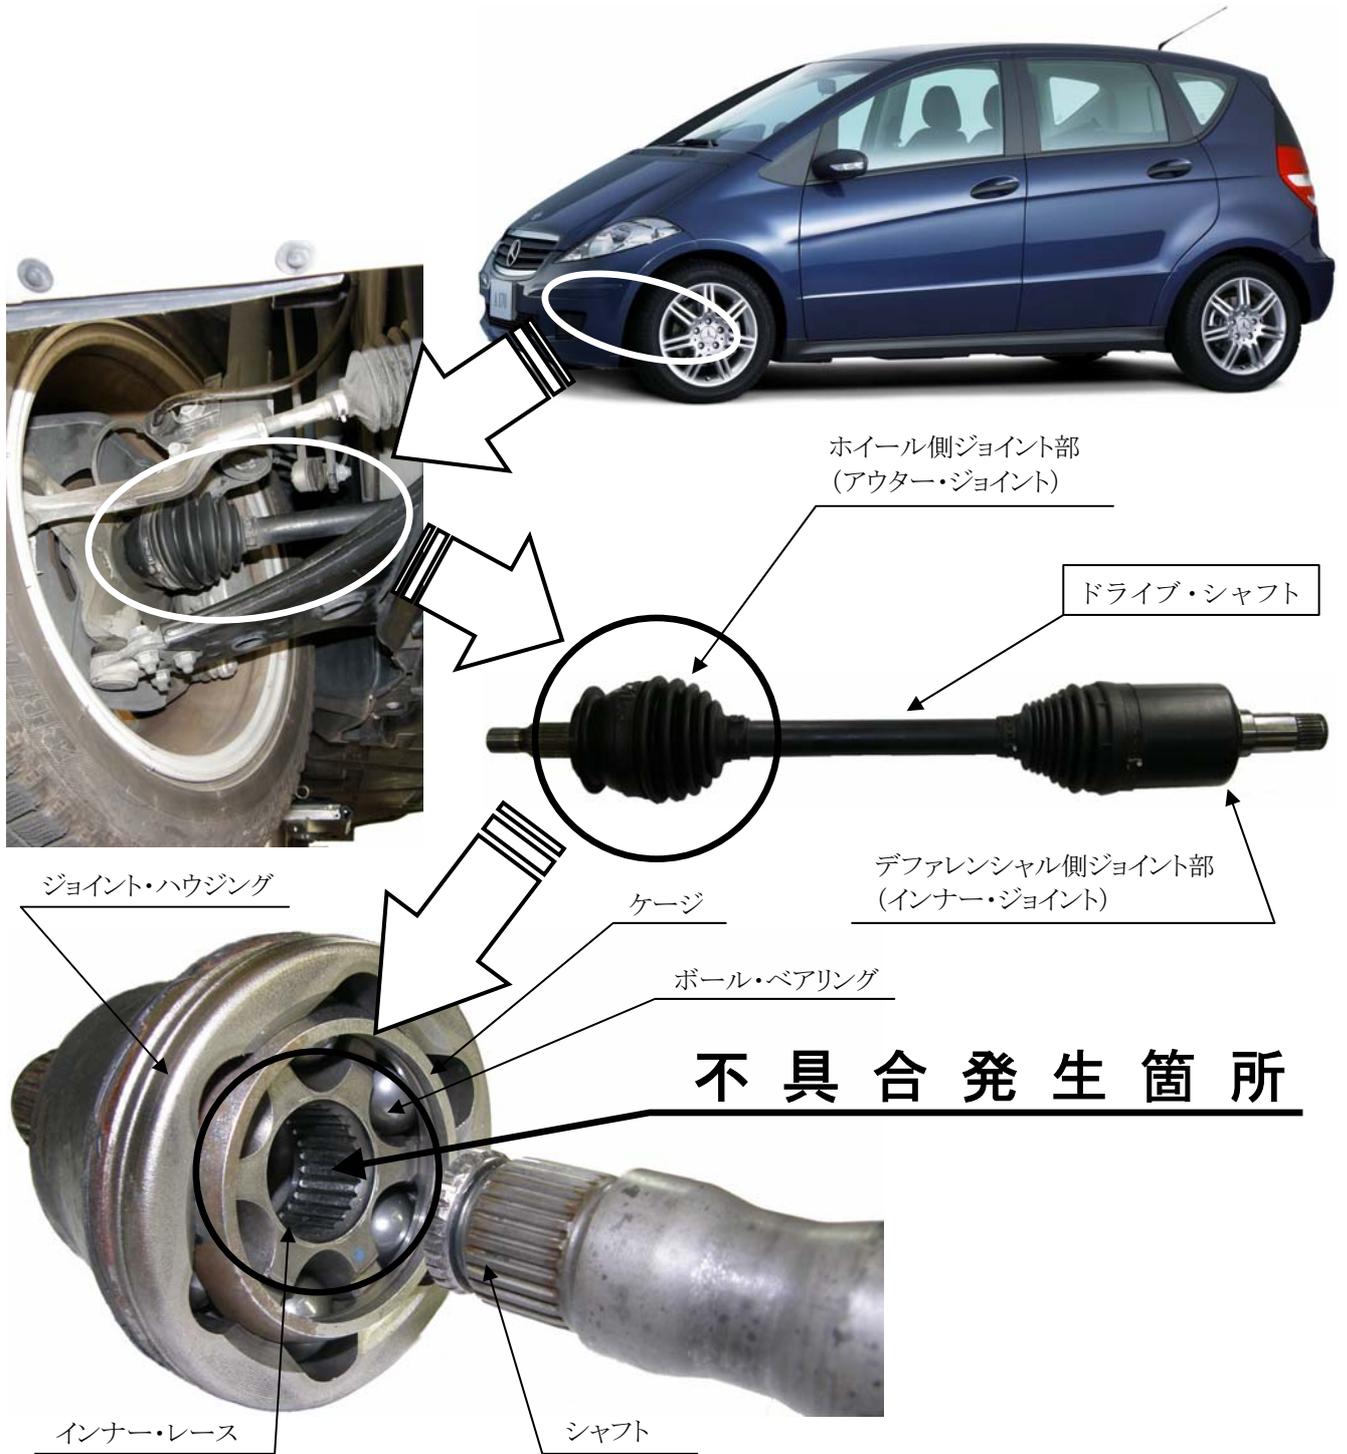
注： は交換部品を示す。

フロント・ドライブ・シャフトにおいて、ホイール側ジョイント部のインナー・レースの加工が不適切なため、耐久性が不足しているものがある。そのため、そのまま使用を続けると、繰り返しの加速等によりインナー・レースの歯が摩滅し、最悪の場合、タイヤに駆動力が伝わらなくなり、走行不能となるおそれがある。

全車両、左右輪のシャフトのあそびを測定し、基準を満たさないものは、フロント・ドライブ・シャフトを良品と交換する。

識別： フロント・サブ・フレーム中央のボルト部へ黄色ペイントを塗布する。
