株式会社ミクニ製 「暖房用燃焼式ヒータ」に関わる自主改善の実施について

改善箇所説明図

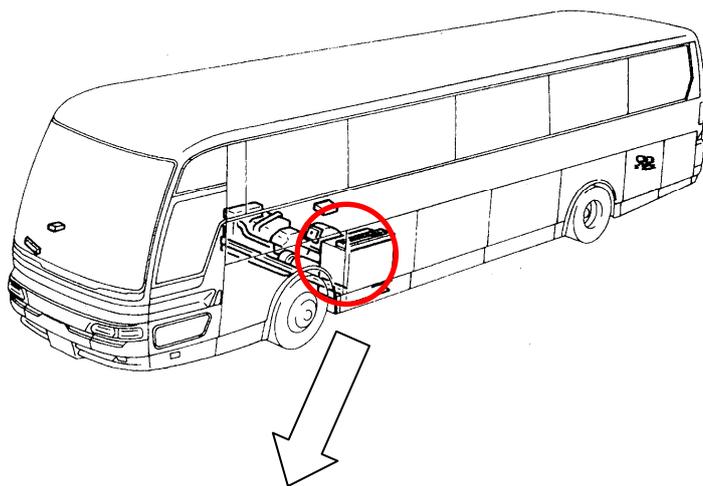
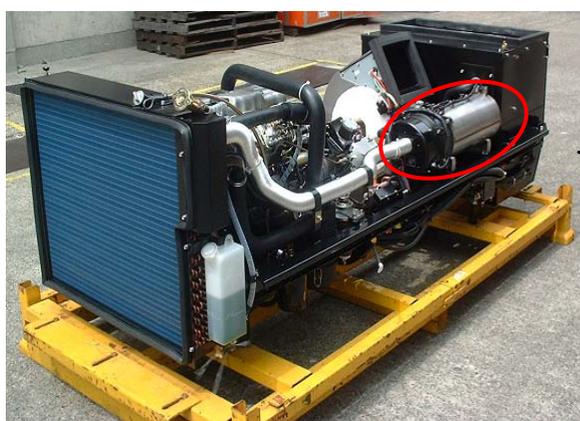
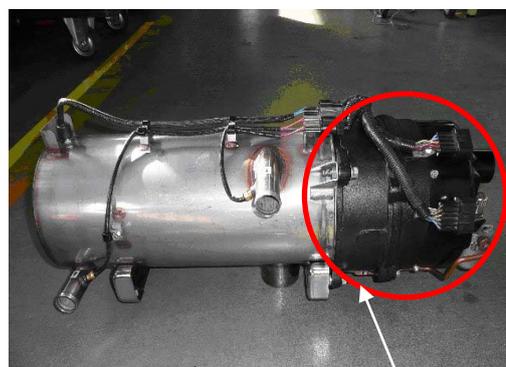
燃烧式ヒータ

バーナヘッド

大型観光バスの車室内暖房用燃烧式ヒータにおいて、バーナヘッド（燃烧機）の燃料ポンプの構造が不適切なものがある。そのため、そのままの状態で使用を続けると、燃料ポンプから燃料が漏れ、最悪の場合、漏れた燃料がヒータの熱により発火するおそれがある。

全車両を点検し、不具合品が装着されている場合には、対策品の燃料ポンプに交換する。

注：□ は交換部品を示す。

識別：改善実施暖房装置には、改善実施済みであることが認識できるネームプレートをバーナヘッド前方のカバー面（既存ネームプレート位置）に貼付する。

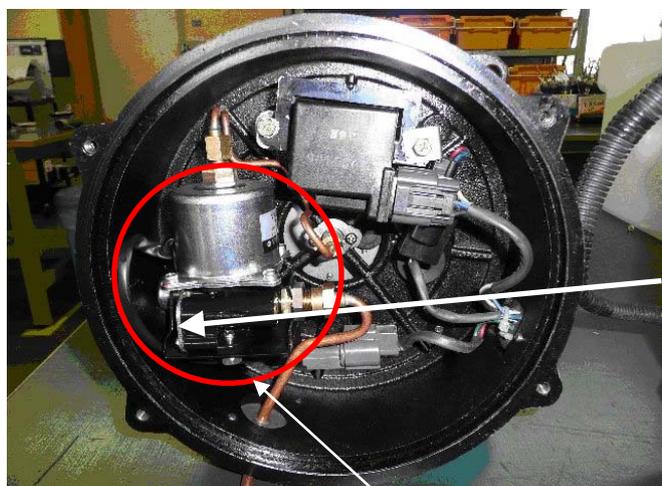
燃料ポンプ

基準不適合発生箇所
