改善箇所説明図

基準不適合発生箇所

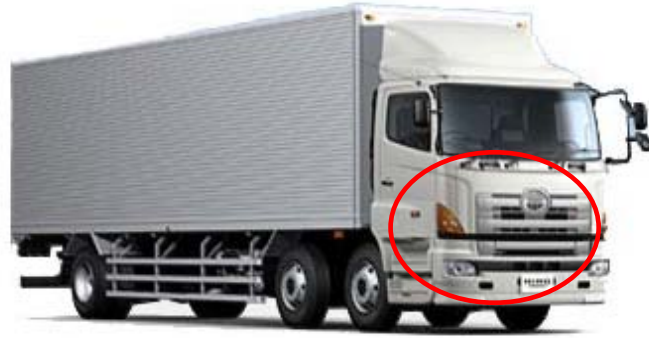
過給機

注 : [] は交換する部品

原動機の可変ノズル付過給機において、過給機内部の構造が不適切なため、可変ノズルが戻り不良となり、タービン翼に高応力が発生するものがある。そのため、寿命が短くなり、タービン翼が破損し、そのまま使用を続けると、白煙の発生及び出力不足により、運行できなくなるおそれがある。

全車両、当該過給機の部品番号を確認し、該当するものは対策品と交換並びに制御プログラムを書き換える。

識別 : 過給機のネームプレートに白色ペイントを塗布する。
