改善箇所説明図 ②

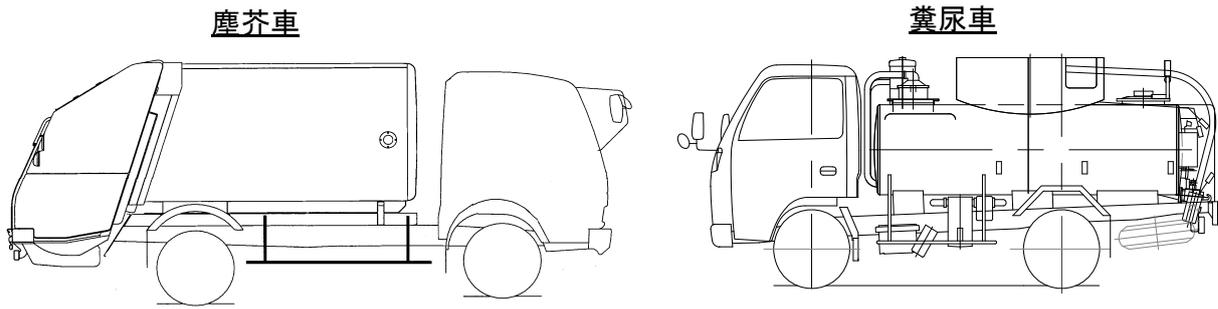
不具合発生箇所

②塵芥車及び糞尿車の車外に搭載された消火器において、架装時の取り付け向き(固定バンドが横向きに取り付けられたもの)が不適切なため、発進、停止の繰り返しによる振動等により、消火器の保持装置の防振ゴムが脱落する場合がある。そのため、当該装置の消火器固定バンドの締め付け力が低下し、そのままの状態では段差乗り上げ等の過大な振動、衝撃が加わると、消火器が脱落して、他の交通を妨げるおそれがある。

②取り付け向きが不適切なもの (固定バンドが横向きに取り付けられたもの)

改善措置の内容

②全車両、消火器の取り付け向きを点検し、不適切なものは消火器の保持装置の向きを修正する。

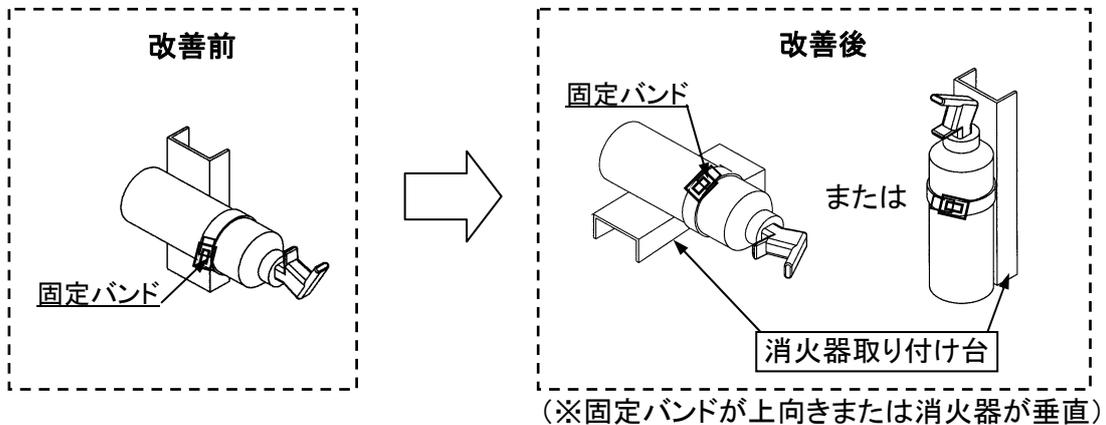
注: □ 内は、交換部品を示す。
