改善箇所説明図

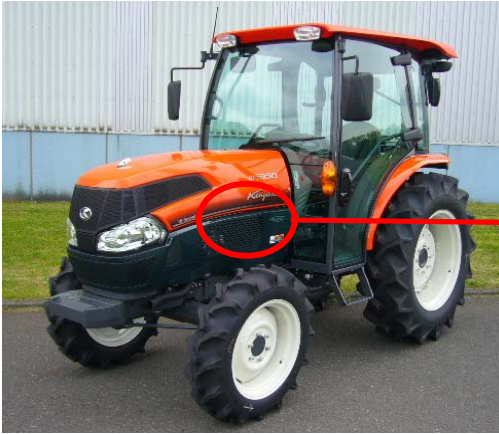
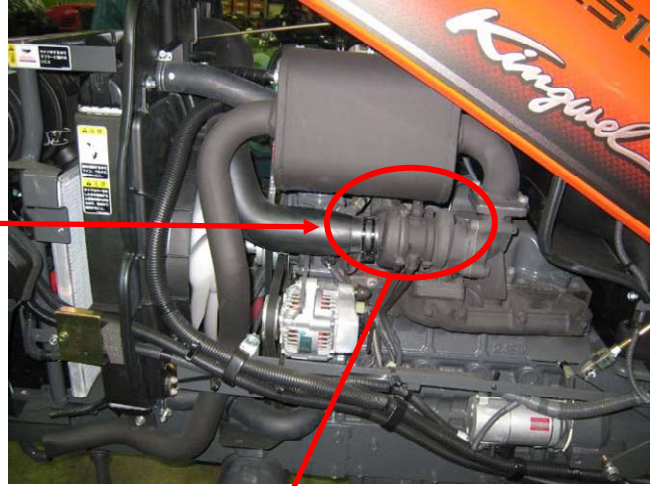
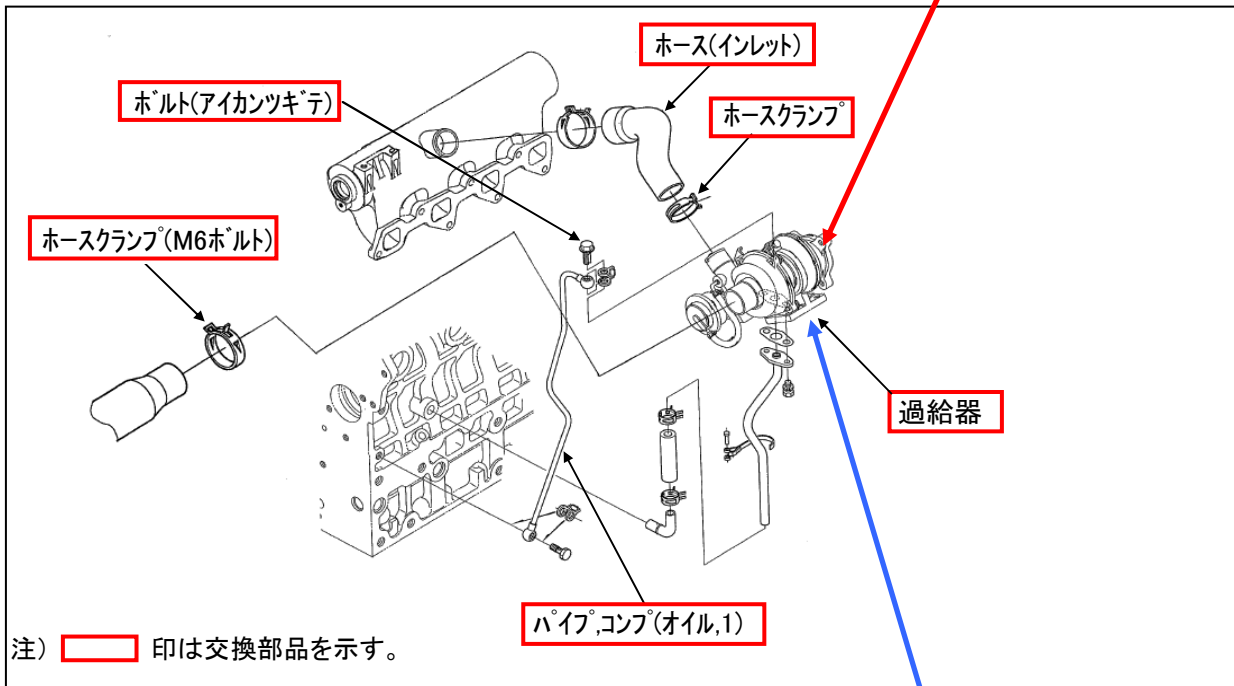
基準不適合発生箇所

ディーゼルエンジンを搭載したトラクタの過給器に誤品を組付けたため、エンジンへの空気量が過剰になることがある。そのため、排出ガス中の窒素酸化物が増加し、排出ガス値が保安基準を超えるおそれがある。

全車両、過給器一式を正規品と交換する。

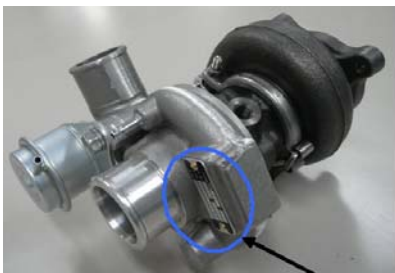
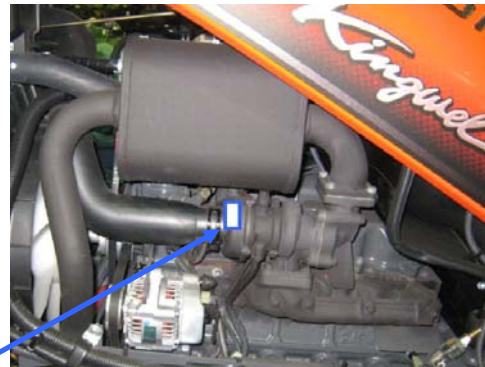
銘板

過給器の銘板の有無(交換後には下図の銘板あり)で識別できるため、特別な識別表示は行わない。

交換後の過給器の銘板位置
