## (1) 流木分類調査のフロー

2.2.3 ダム貯水池における流木の調査結果

(1) 滝里ダム (北海道)

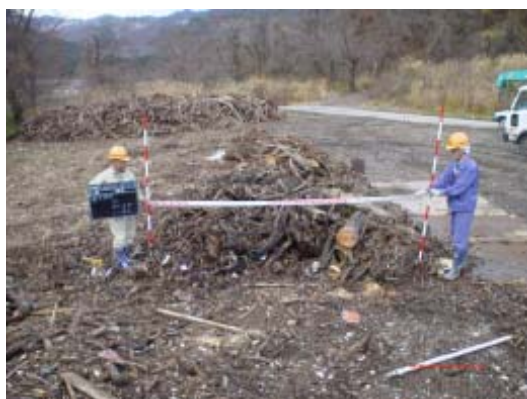
写真-2 分類した流木の計測実施例（積み上げて形状計測）

第一段階においては、調査用に抽出した流木（最大30 $\text{m}^3$ ）を対象として分類を実施した結果生じる「根および親指の太さ程度（約1.5cm）の枝、幹」について体積の計測を実施する。計測は、全流木量の計測におけるケース2と同様に、積み上げて体積を計算する方法や、定型の箱を利用した方法等によって実施する。（写真-2、3参照）

- ・ 巻き尺
- ・ ポール

- ・ ほぼ直方体の場合  
縦×横×高さ
- ・ 四角錐の場合  
(縦×横×高さ) ÷ 3

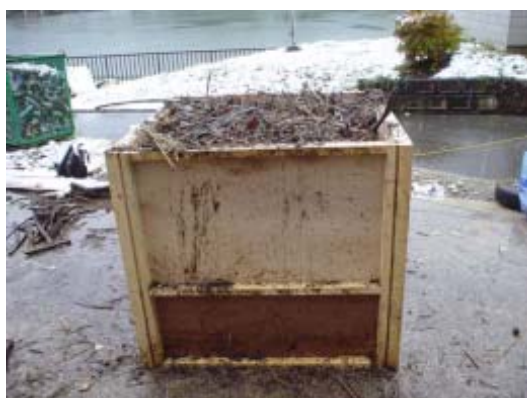
写真-3 分類した流木の計測実施例（定型の箱を使用）

縦×横×高さ

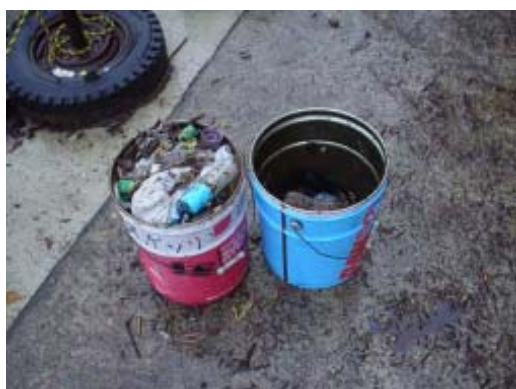
写真-4 分類した生活ゴミの計測実施例（缶を利用）

生活ゴミについては、第一段階における計測方法を用いることも可能であるが、それ以外の方法としては、大きめの缶（写真-4 参照）やゴミ袋（写真-5 参照）を利用して量を計測することも可能である。

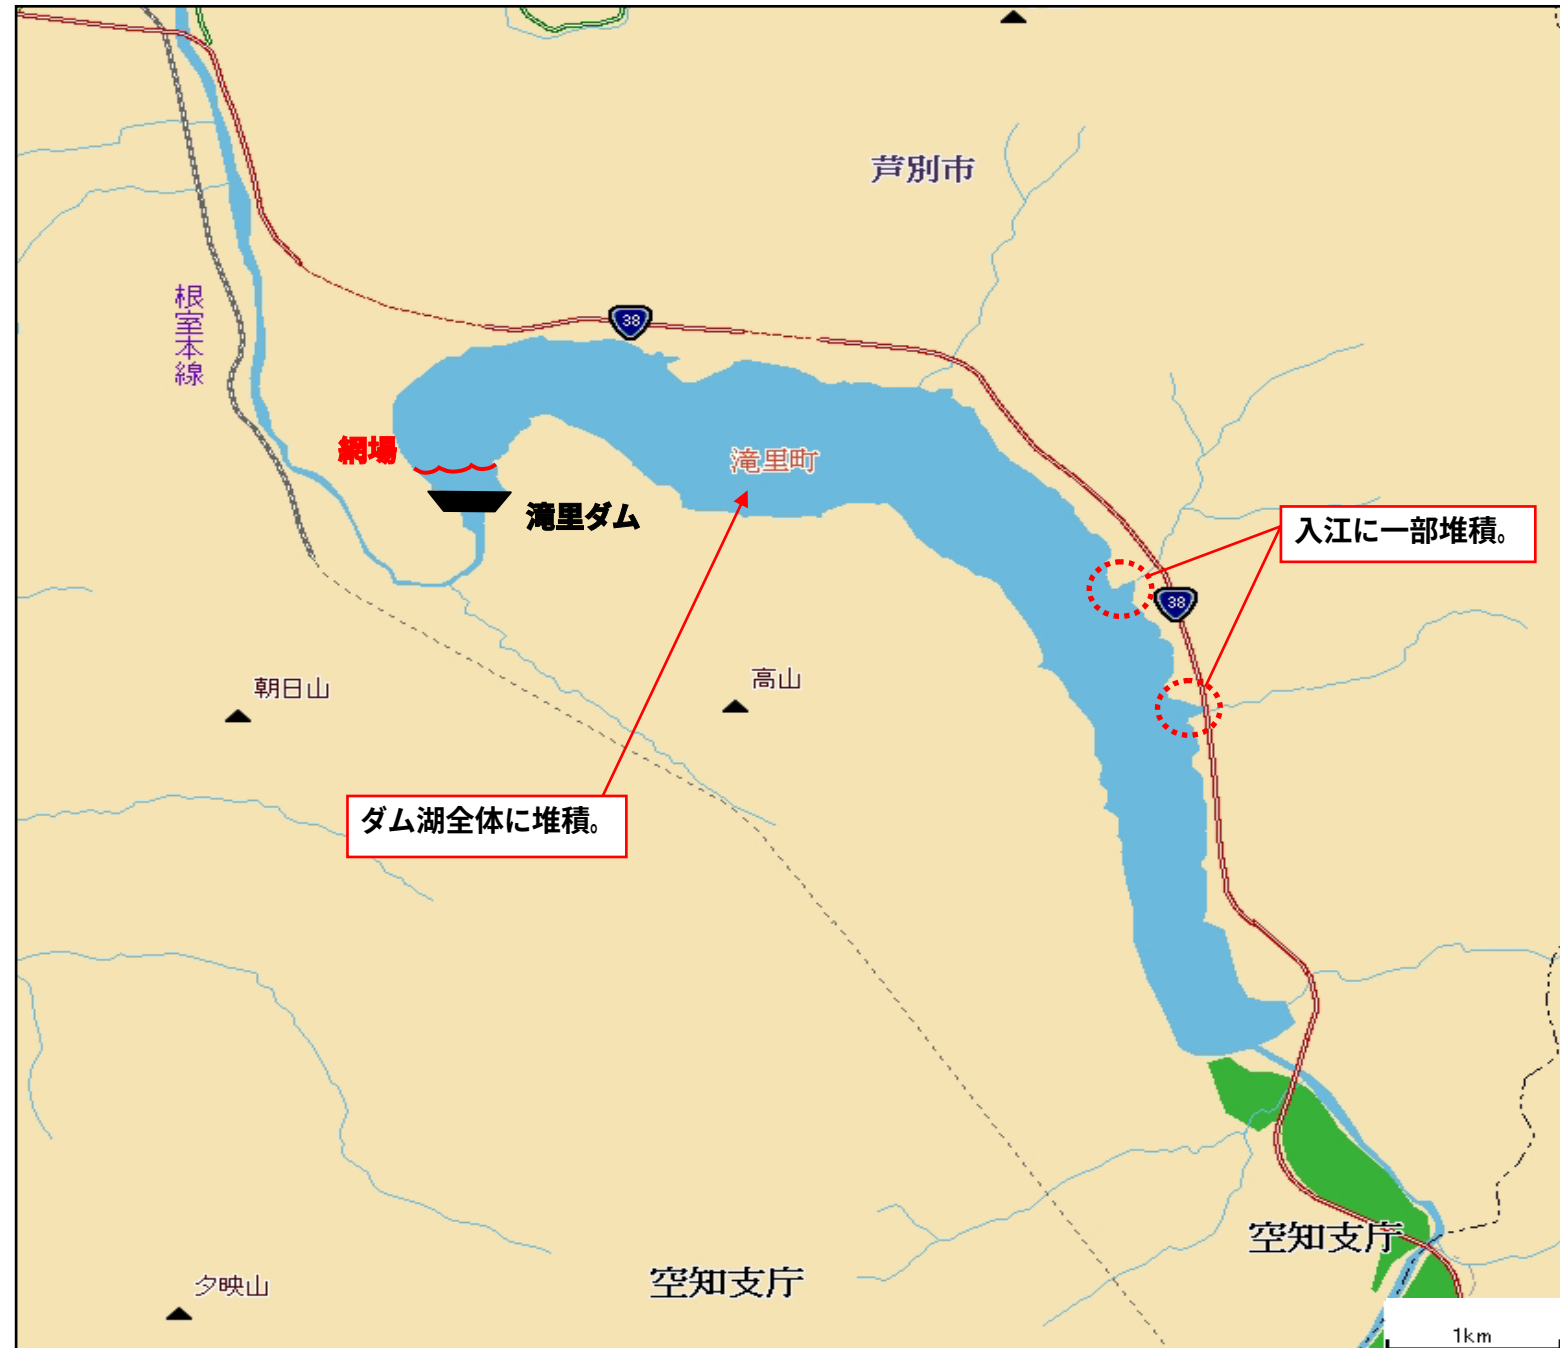
図 ダム貯水池内流木の主な堆積場所（滝里ダム）

- ・流木は、ダム貯水池全体に堆積する。
- ・一部の流木は、入江部に堆積する。

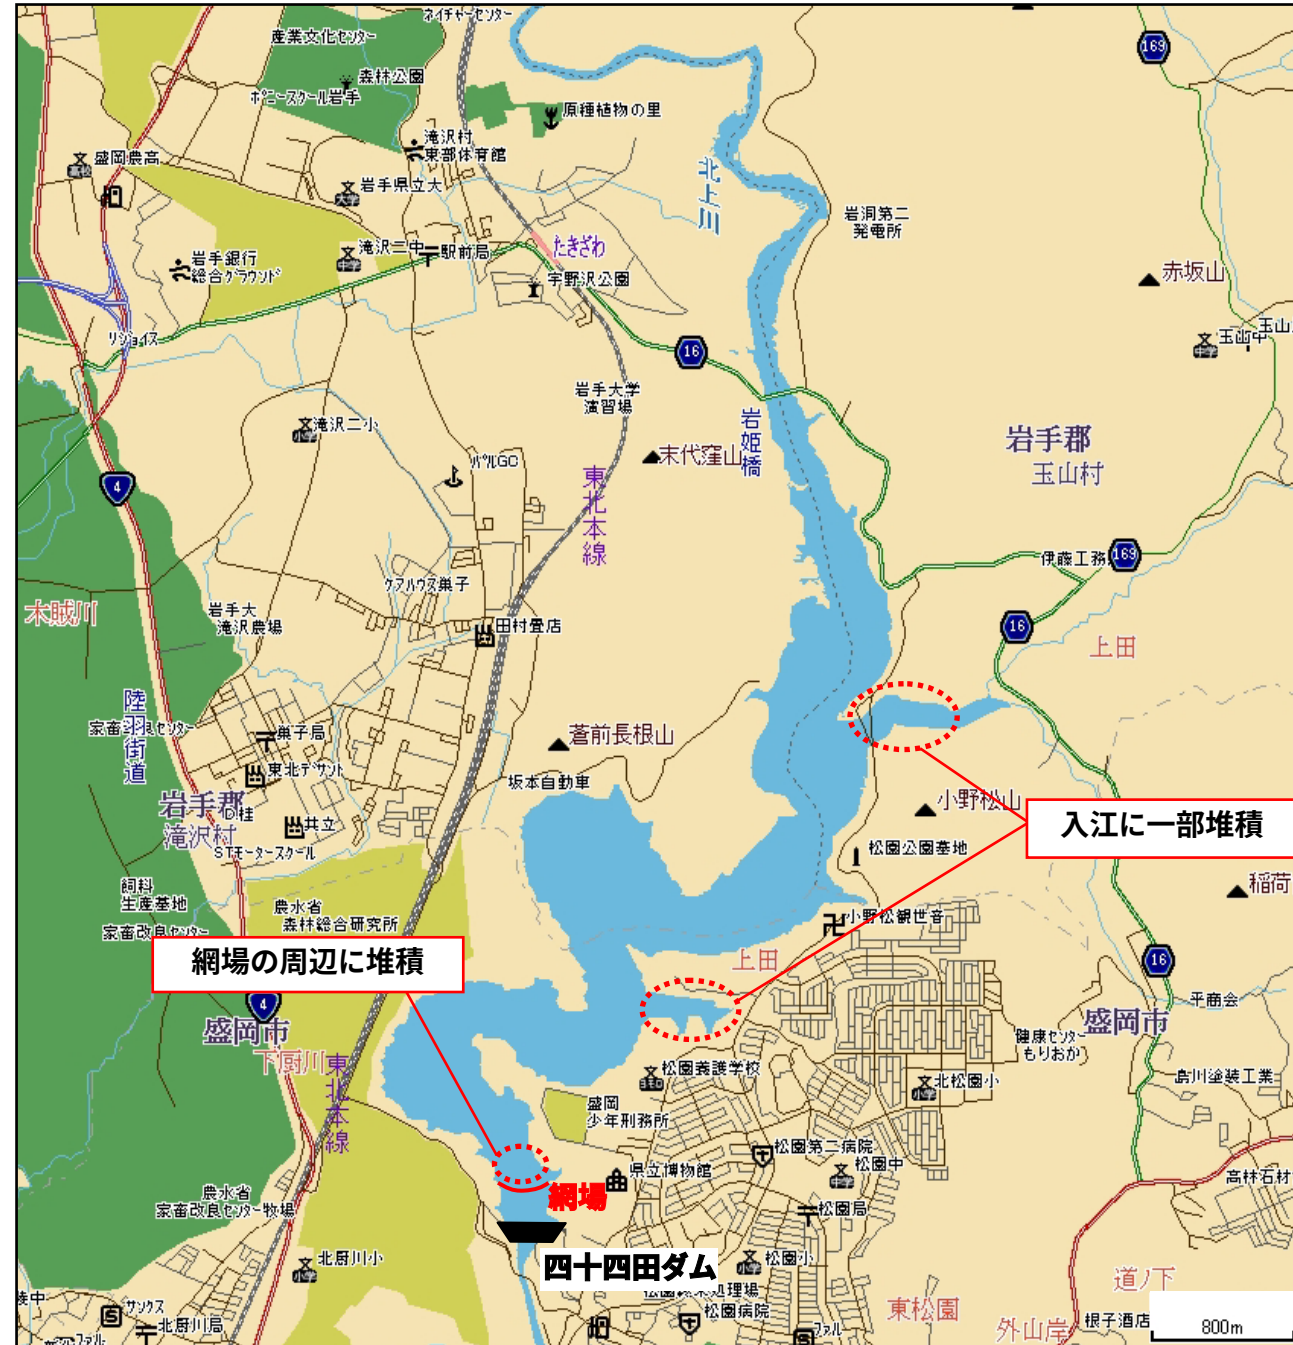
図 ダム貯水池内流木の主な堆積場所（四十四田ダム）

- ・流木は、主に網場の周辺に堆積する。
- ・一部の流木は、入江部に堆積する。

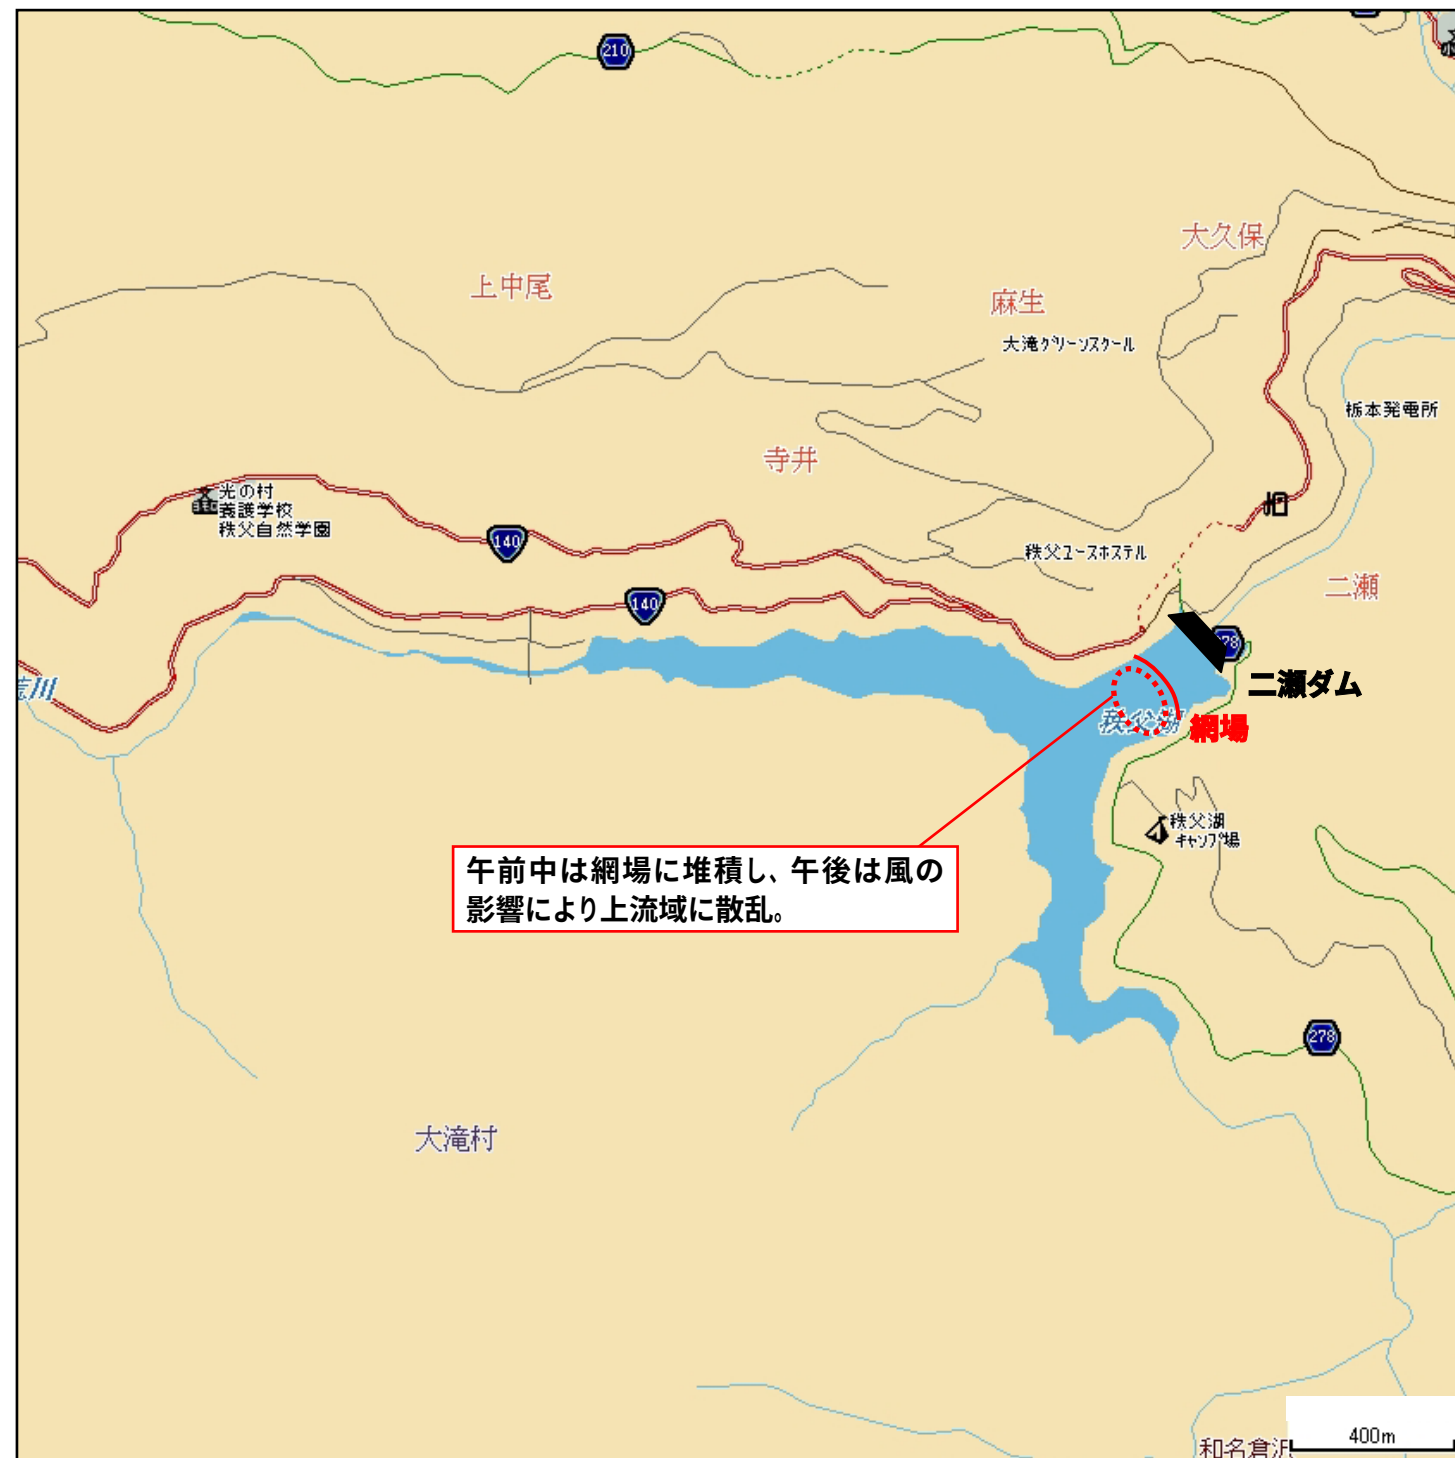
図 ダム貯水池内流木の主な堆積場所（二瀬ダム）

- ・午前中は網場周辺に堆積する。
- ・午後は風の影響により上流域に散乱する。

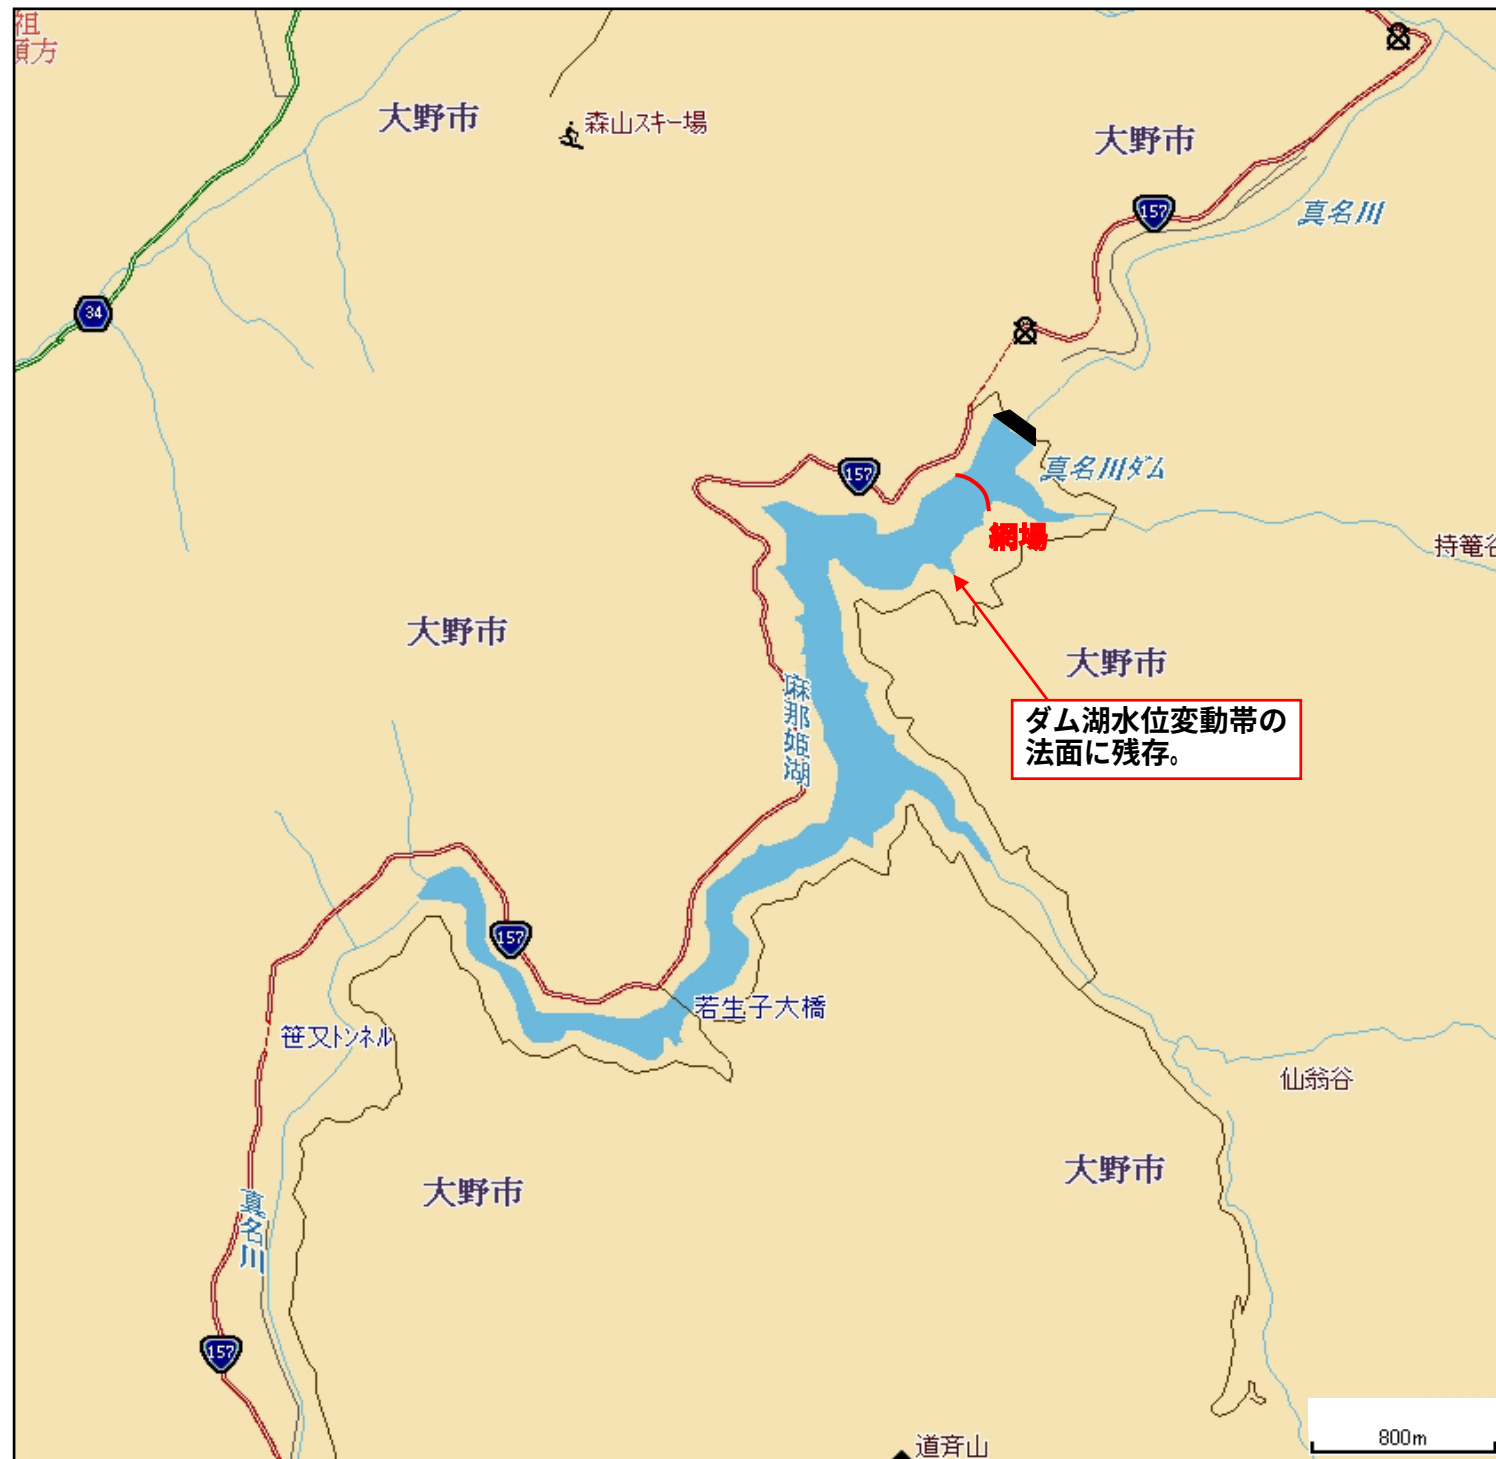
図 ダム貯水池内流木の主な堆積場所（真名川ダム）

- ・ダム貯水池の湖岸に流木が寄りつき、水位変動により湖岸法面に残存する。
- ・水位が上昇すると湖面を漂う。
