(6) 美和ダム(長野県)

1) ダムの概要

(7) 弥栄ダム(山口県・広島県)

(8) 野村ダム(愛媛県)

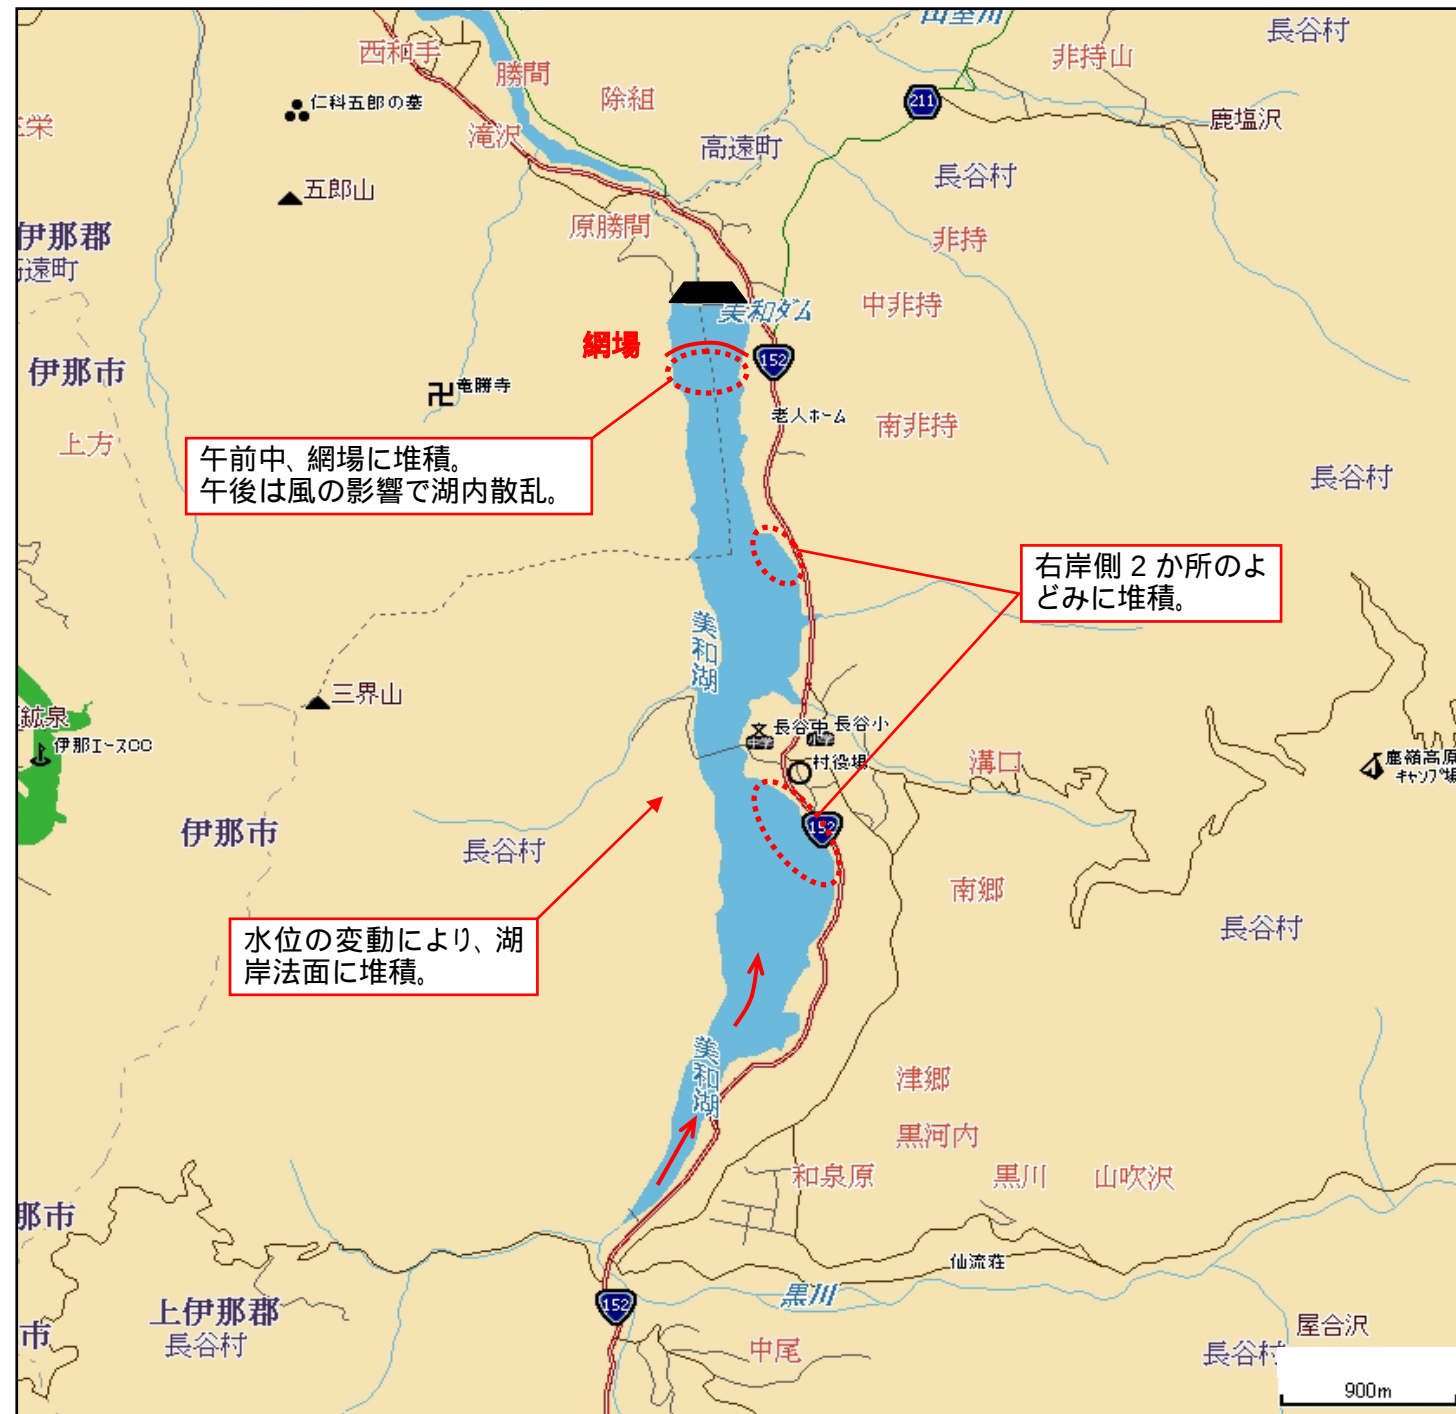
図 ダム貯水池内流木の主な堆積場所（美和ダム）

- ・ 午前中は網場に流木が堆積し、午後は風の影響で貯水池内に散乱する。
- ・ ダム貯水池の湖岸に流木が寄りつき、水位変動により湖岸法面に残存する。
- ・ ダム貯水池の右岸側のよどみ 2 箇所に流木は堆積する。

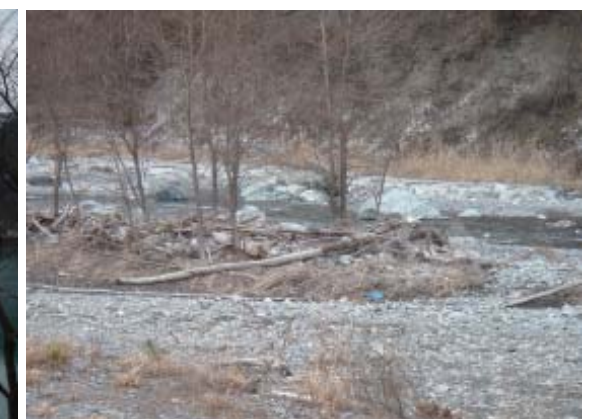
写真 6 中洲の木々に堆積する流木

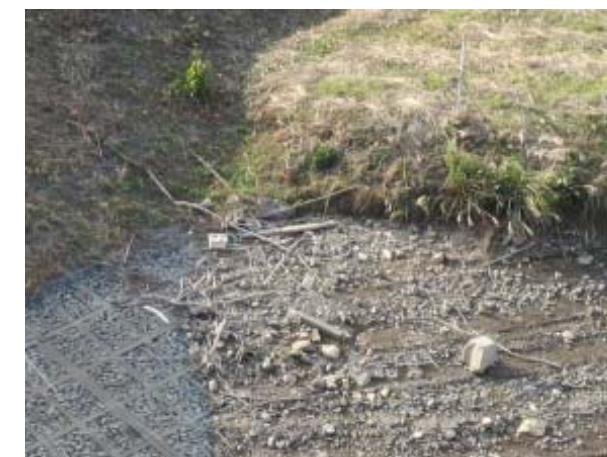
写真2 ダム貯水池湖畔に堆積する流木

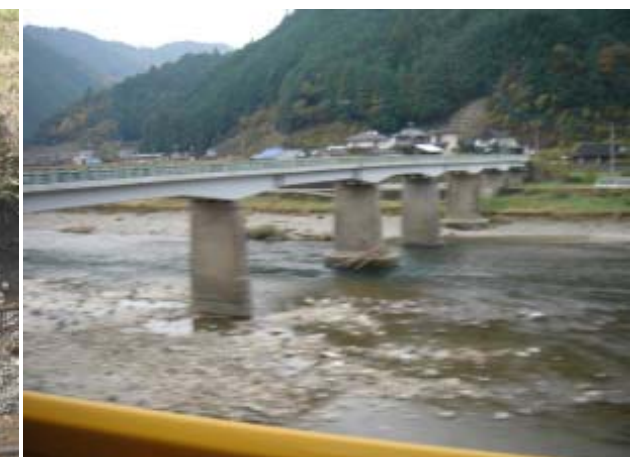
写真5 橋脚に堆積する流木（小瀬川）

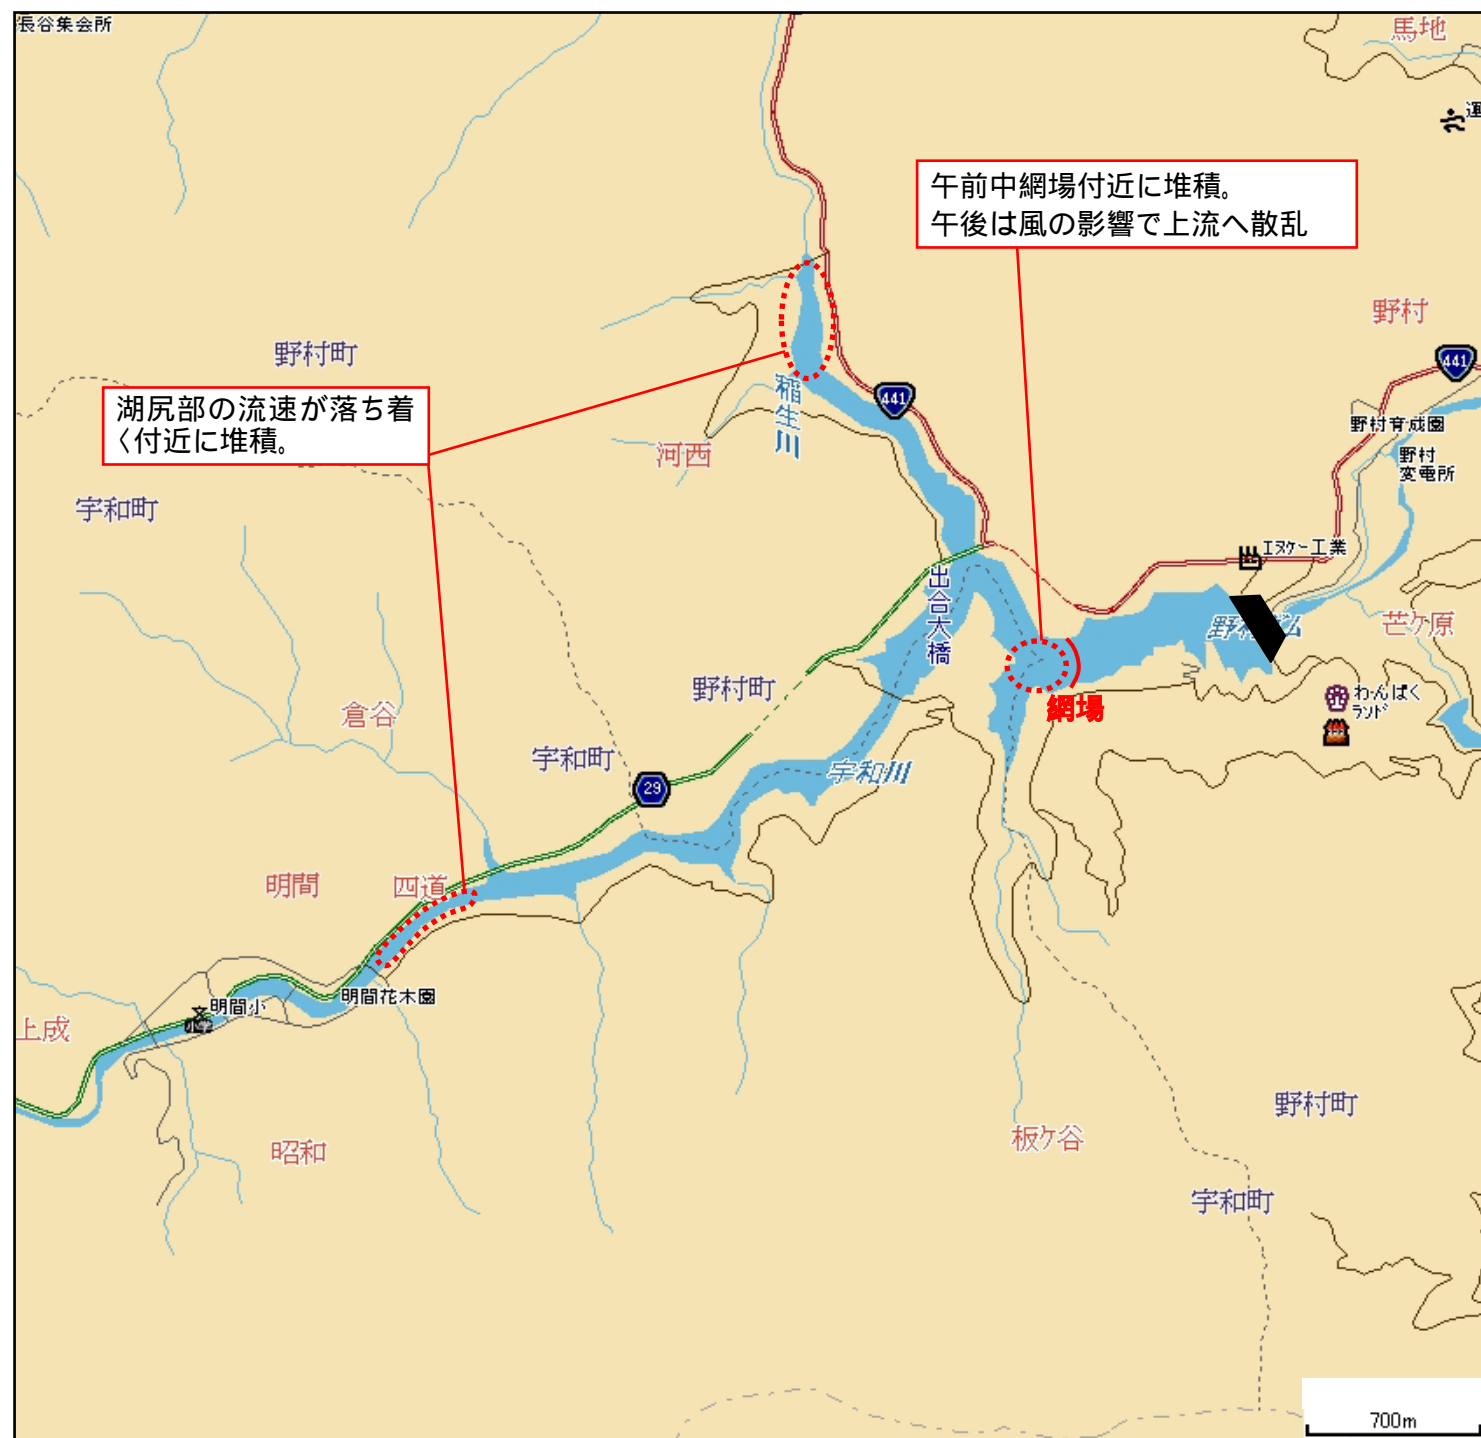
図 ダム貯水池内流木の主な堆積場所（野村ダム）

- ・ 午前中は網場付近に流木は堆積し、午後は風の影響により上流へ散乱する。
- ・ 湖尻部の流速が落ち着く付近に堆積する。

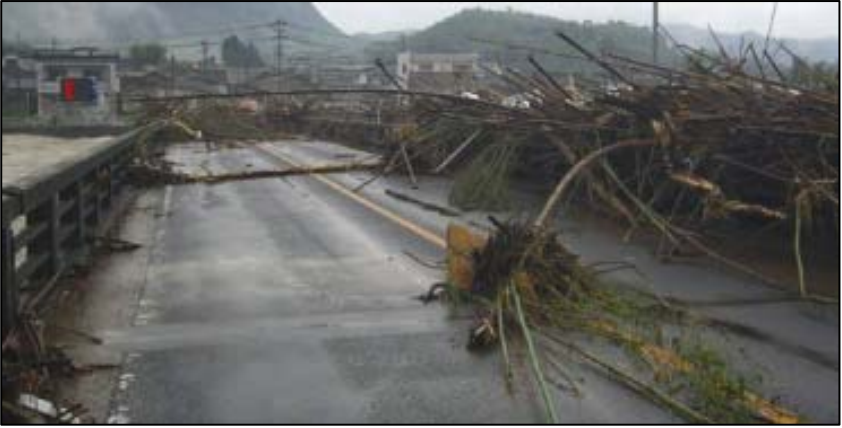
写真右上：橋に引っかかった流木

写真右下：打ち上げられたスギ

写真左下：流竹木の状況

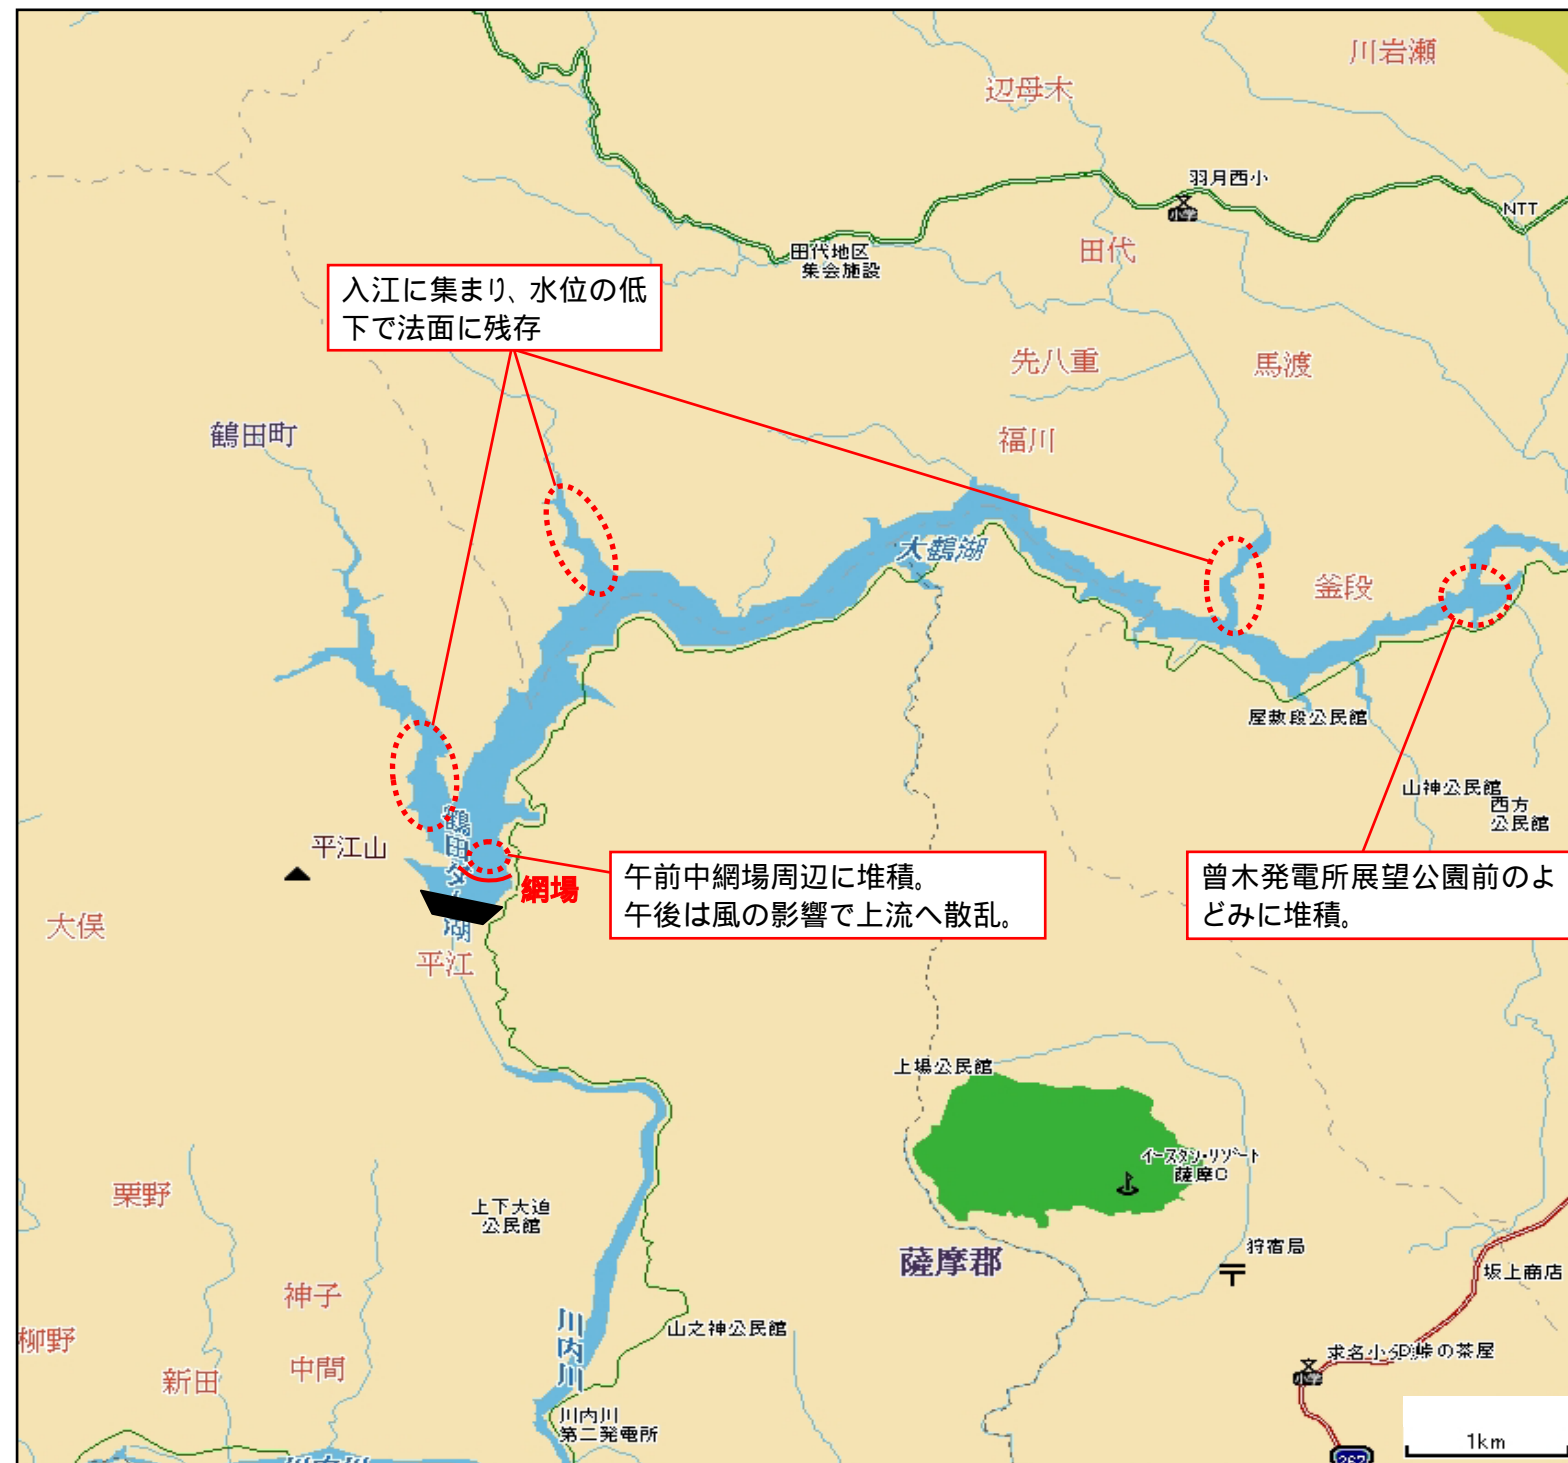
図 ダム貯水池内流木の主な堆積場所（鶴田ダム）

- ・ 午前中は網場付近に流木は堆積し、午後は風の影響により上流へ散乱する。
- ・ 入江に流木が堆積し、ダム貯水池の水位低下で湖岸部の法面に流木が残存する。
- ・ 曾木発電所展望公園前のよどみに流木が堆積する。

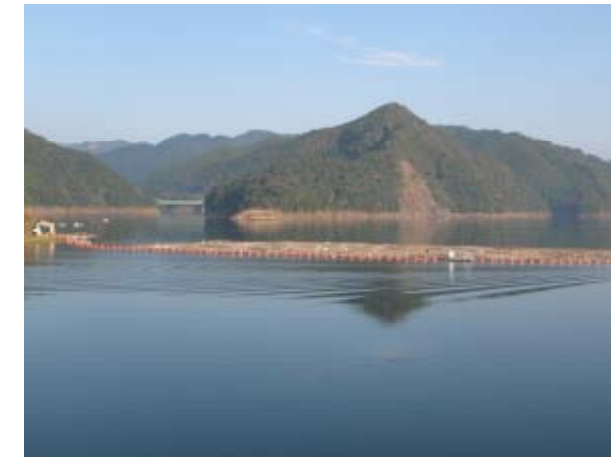
写真 1 網場に堆積する流木

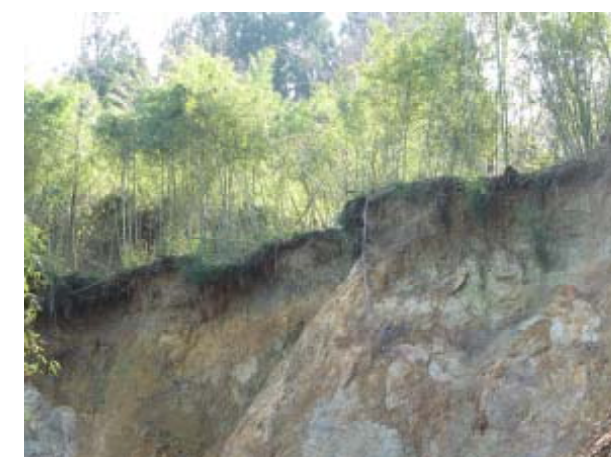
写真 3 ダム湖岸の斜面崩壊
