## 2.3 流木の発生・挙動に関する実態調査及び分析検討

### 2.3.1 鶴田ダムおよび平成18年7月豪雨の概要

### 2.3.2 鶴田ダム流域における流木調査の概要

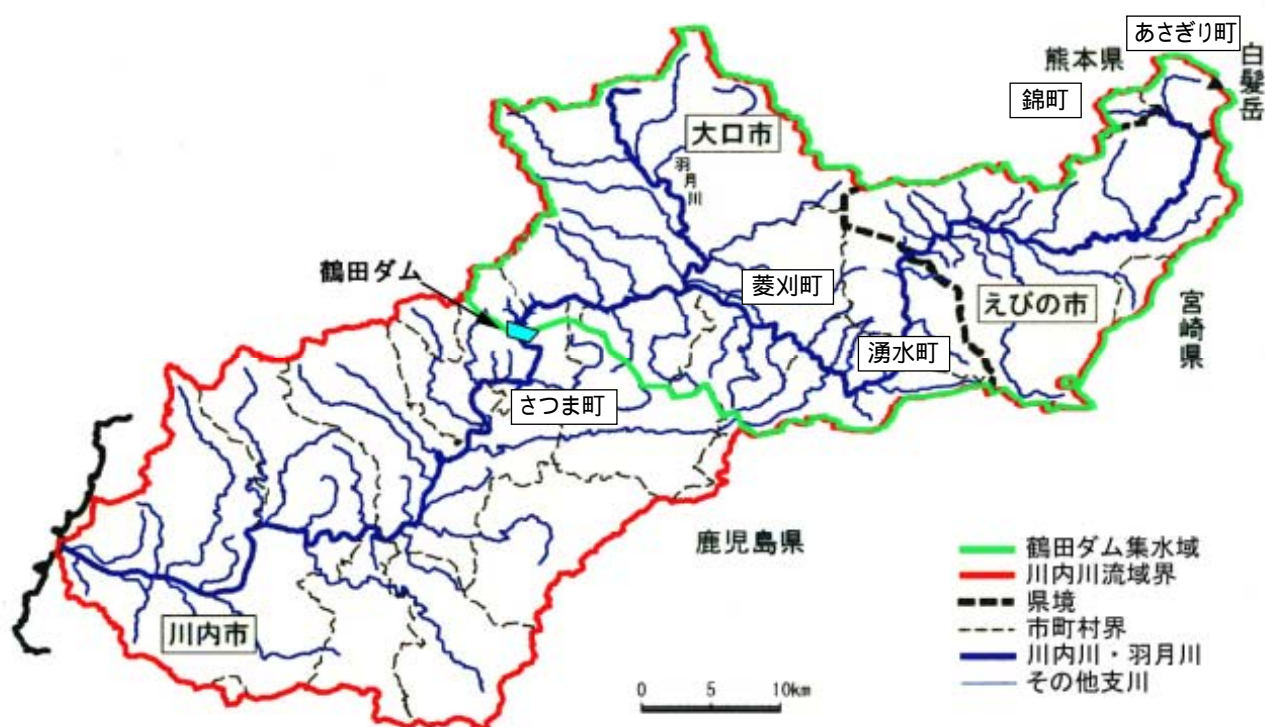
図 2.3 - 1 鶴田ダムの位置

川内川は流域面積1600km<sup>2</sup>、長さ137kmの九州で2番目に長い河川であり、鶴田ダムは川内川の中流部、河口から51km付近に位置し、その集水域は川内川流域の約半分にあたる805km<sup>2</sup>である。鶴田ダムの流域は鹿児島県、宮崎県、熊本県の3県、2市5町にまたがっている。

鶴田ダムの位置を図 2.3 - 1に、鶴田ダム流域の関連市町を表 2.3 - 1に示す。

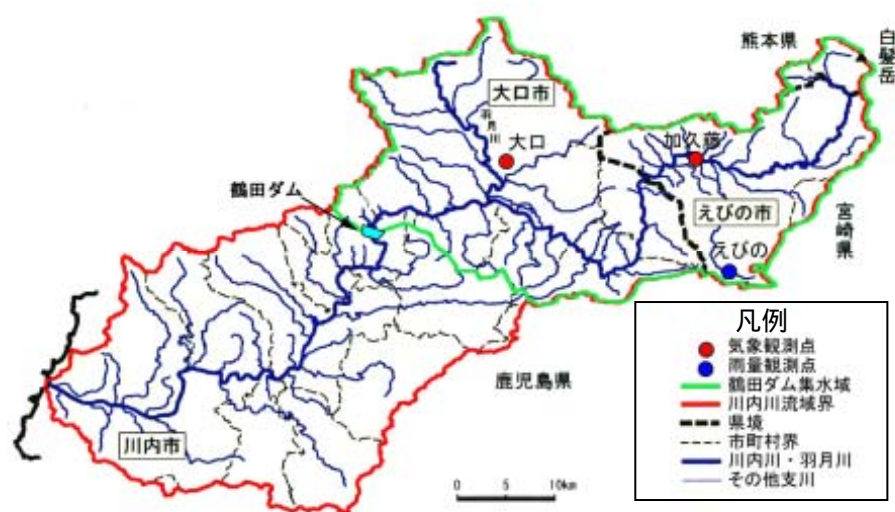
図 2.3 - 6 大口気象観測点の位置および気温・降水量の推移

大口気象観測所においては、月別平均値で気温が5～25℃、降水量が50～500mm、年平均値で気温が15℃前後、降水量が2500mm前後で推移している。2006年は「平成18年7月豪雨」の影響で、年降水量がきわめて多くなった。全国平均（1961～2002年の県庁所在地データ）と比較すると、年平均気温は全国平均が約15℃でほぼ同等である。年降水量は全国平均が約1600mmであり、当該流域は比較的多雨地帯であるといえる。

鶴田ダム流域の気象観測点の位置および気温・降水量の推移を図 2.3 - 6に、川内川流域における近年の主な洪水被害を表 2.3 - 4に示す。

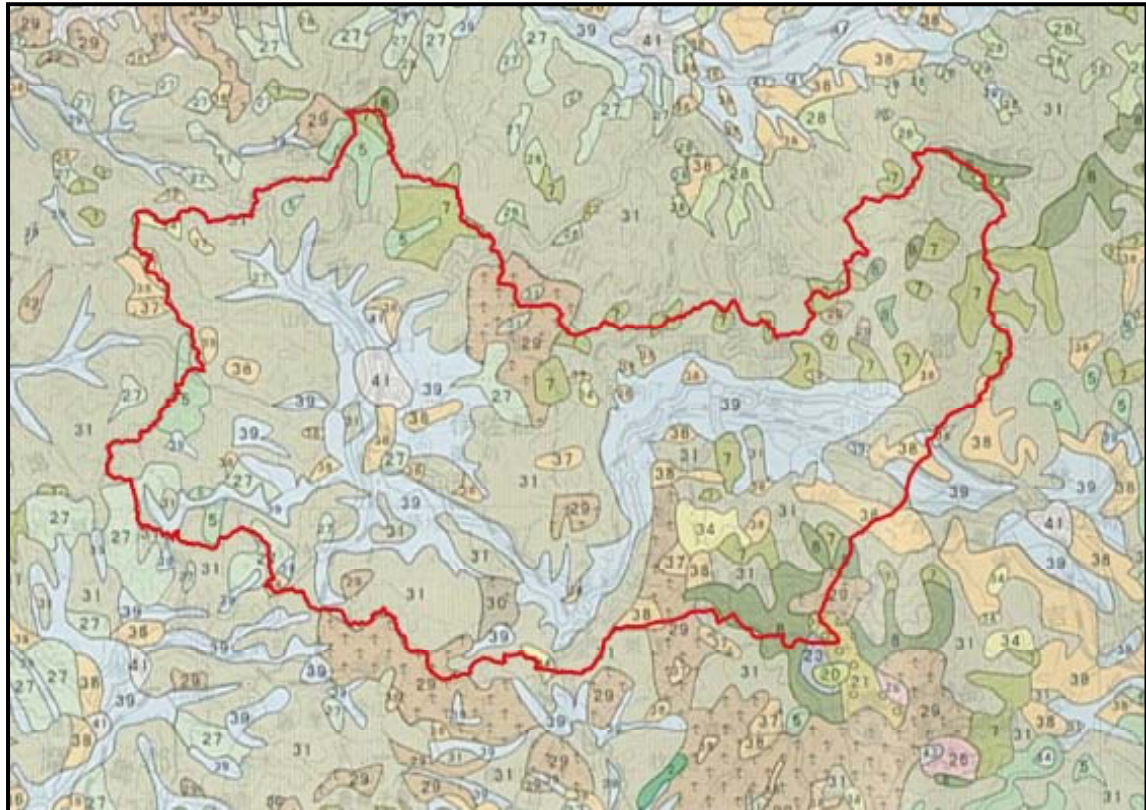
鶴田ダム流域では、スギ・ヒノキ植林が大部分を占め、その他にはアカマツ植林、イスノキ - ウラジロガシ群集、ミヤマシキミ - アカガシ群集が分布している。ダム貯水池上流の平地部では、ウリカワ - コナギ群集（水田）が多くを占めている。

鶴田ダム流域における植生分布を図 2.3 - 10に示す。

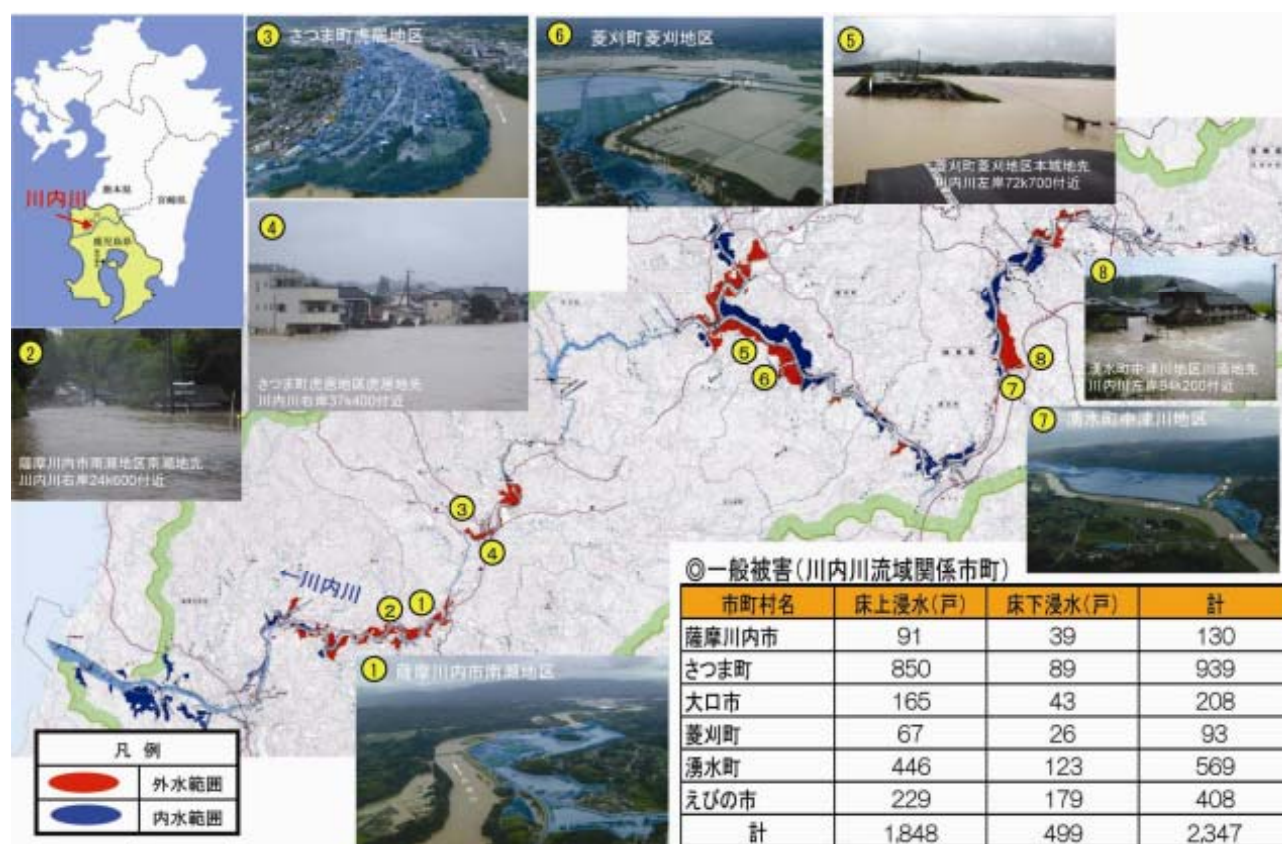
図 2.3 - 24 川内川の本川・支川における浸水被害の状況

平成18年7月豪雨による鹿児島県における被害は、死者5名を含め、その多くが鶴田ダム流域を含む川内川流域において発生したものである。川内川の本川、支川における浸水被害の状況を図 2.3 - 24に示す。

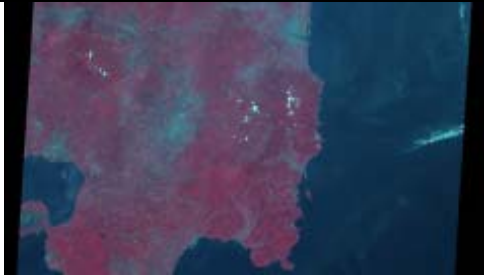
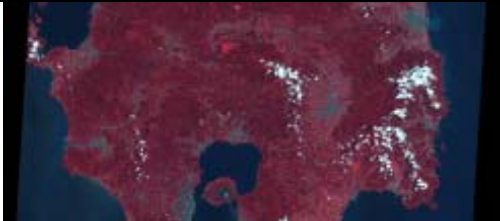
表 2.3 - 14 解析に使用した衛星画像の概要（ALOS）

| 区分 | 豪雨前 | 豪雨後 |
|---|---|---|
| 撮影年月日 | 2006年6月20日 | 2006年7月30日 |
| 解像度等 | 10mカラー | 10mカラー |

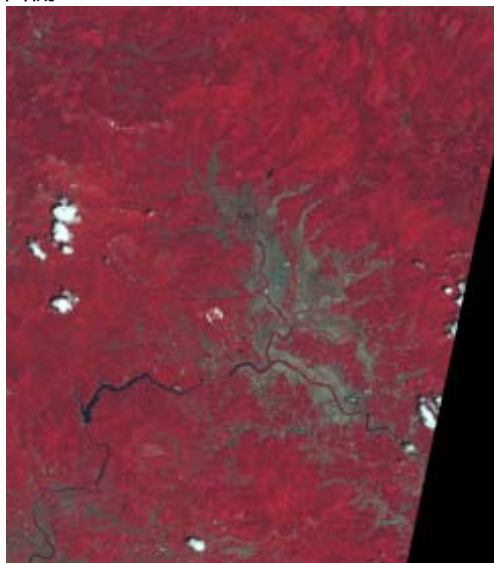
表 2.3 - 15 解析に使用した衛星画像の概要 (SPOT)

| 区分 | 豪雨前 | 豪雨後 |
|---|---|---|
| 撮影年月日 | 西側：2005年5月30日<br>東側：2006年4月7日 | 西側：2006年12月23日<br>東側：2006年7月30日 |
| 解像度等 | 10mカラー | 10mカラー |

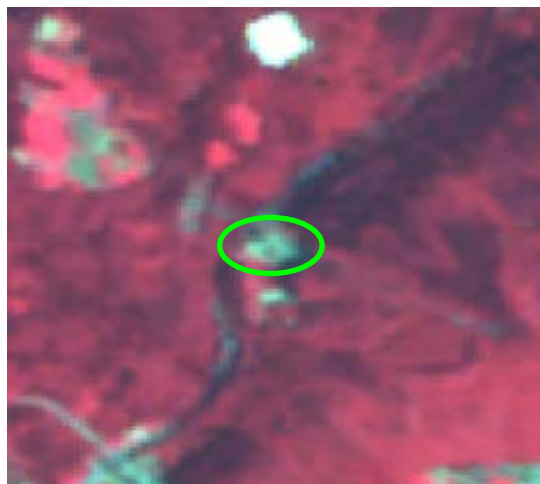
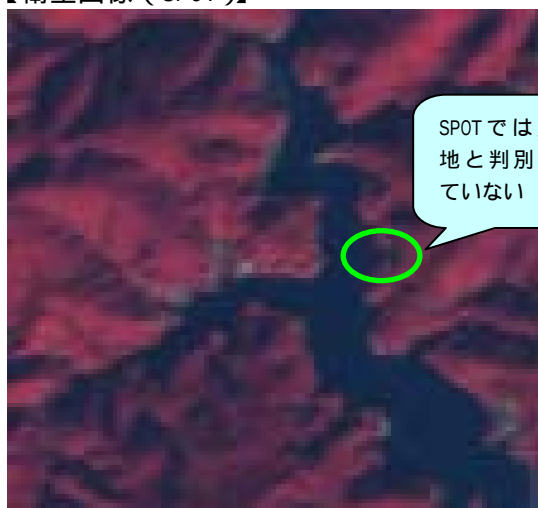
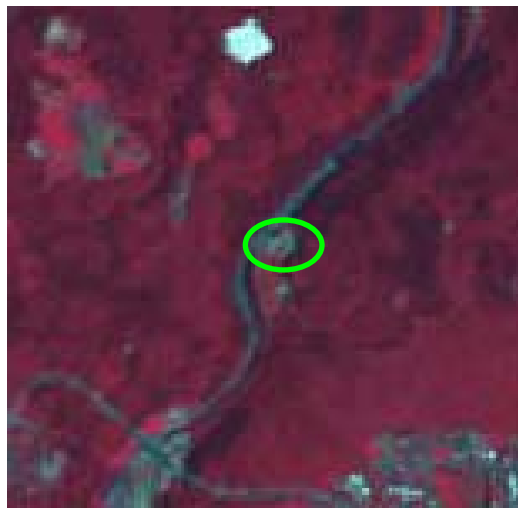
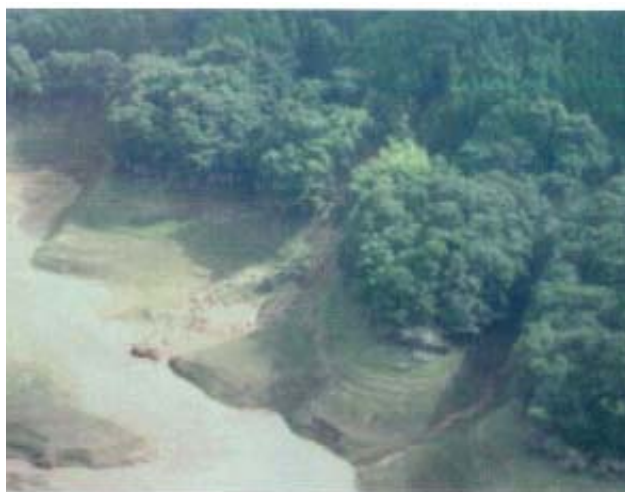
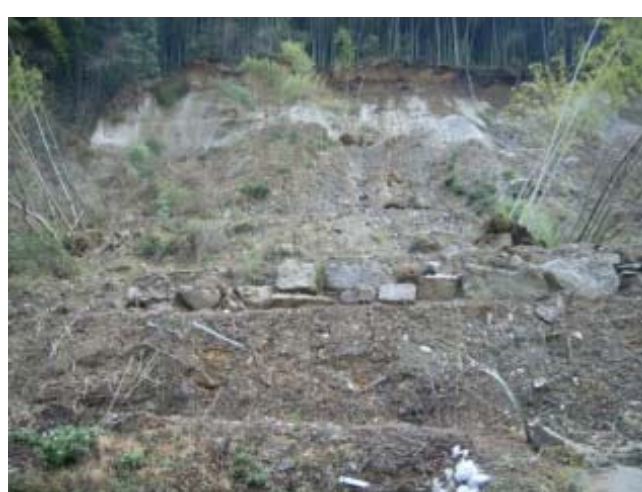
図 2.3 - 31 ( 1 ) 衛星画像と崩壊地の現地確認状況

衛星画像上で確認できる崩壊地の例

SPOTでは崩壊地と判別できていない

ALOS画像による崩壊地の抽出手順は図 2.3 - 29のフローに示すとおりである。また、ALOS画像と現地撮影による崩壊地の照合状況を図 2.3 - 31に示す。

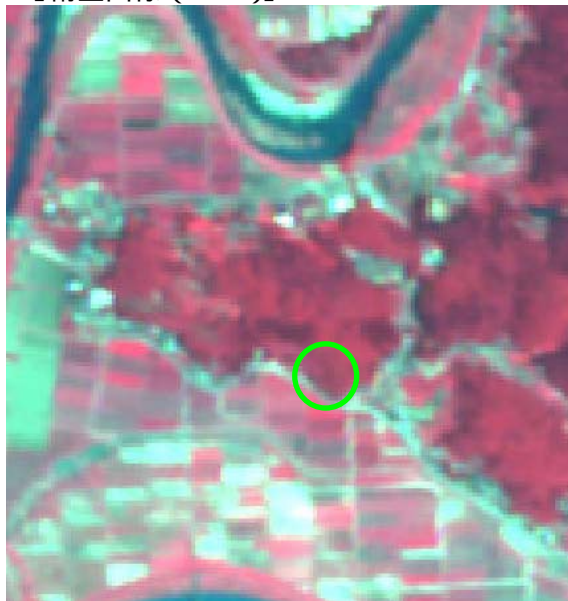
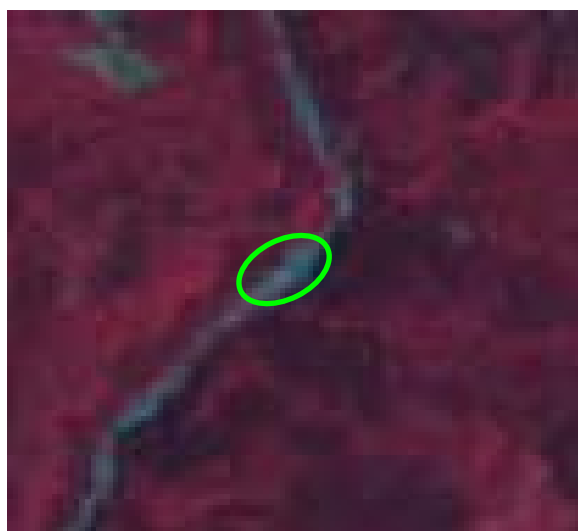
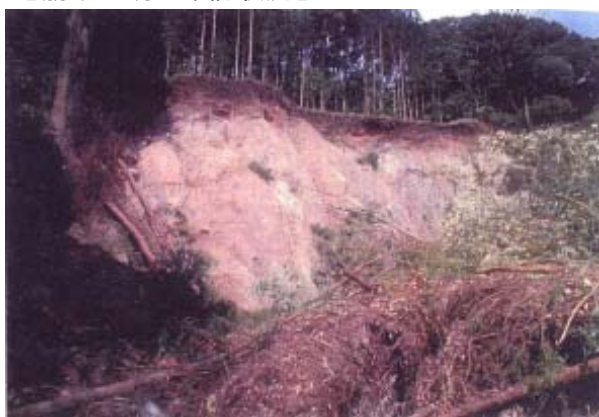
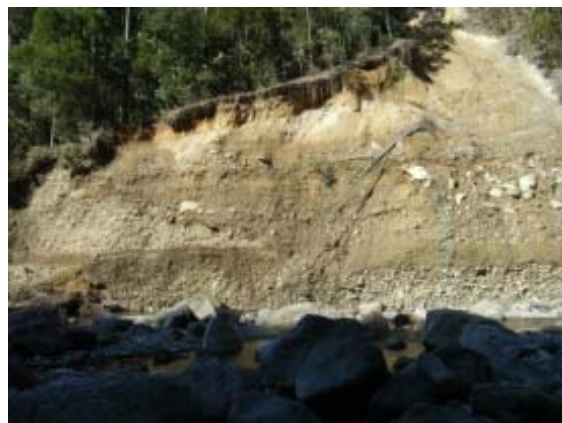
図 2.3 - 31(2) 衛星画像と崩壊地の現地確認状況

衛星画像上では確認できない崩壊地の例
