《一般ユニバーサルデザインタクシーの公道評価の実施報告》

1. 目的

一般ユニバーサルデザインタクシーの車いす横乗り・後乗りについて、様々な乗降シーンにおけるそれぞれの特徴の抽出を目的として、車いす使用者に対する乗務員／介助者の対応状況の現状把握と車いす使用者及び介助者／乗務員による乗降性評価を行う。評価に当たっては、代替車両（既存の福祉車両等）を用い、現実の道路環境において車両の停止位置により生じる、横乗り、後乗りの乗降状況を再現する。合わせて、乗降時の映像も記録する¹。

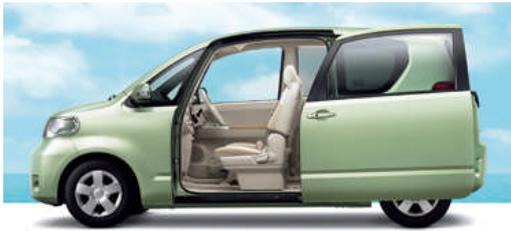
図1 ポルテ（横乗り方式）²

² 床面高さが低くドア開口部が大きい車両として今回はポルテを選定し、助手席を取り外し乗降模擬を実施した（乗降口高：1265mm、乗降口幅：1020mm、フロア高：280mm（評価時）、スロープ：780×1250mm）。

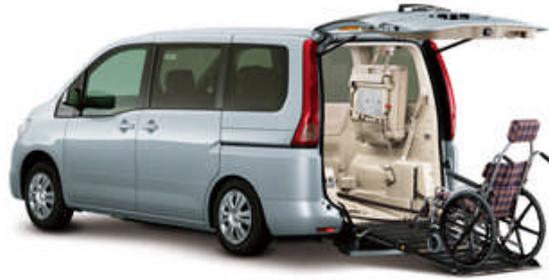
図2 セレナ福祉車両（後乗り方式）³

³ 乗降口高：1390mm、乗降口幅：1370mm、スロープ：740×1200mm、スロープ勾配：10°（ニールダウン時）。

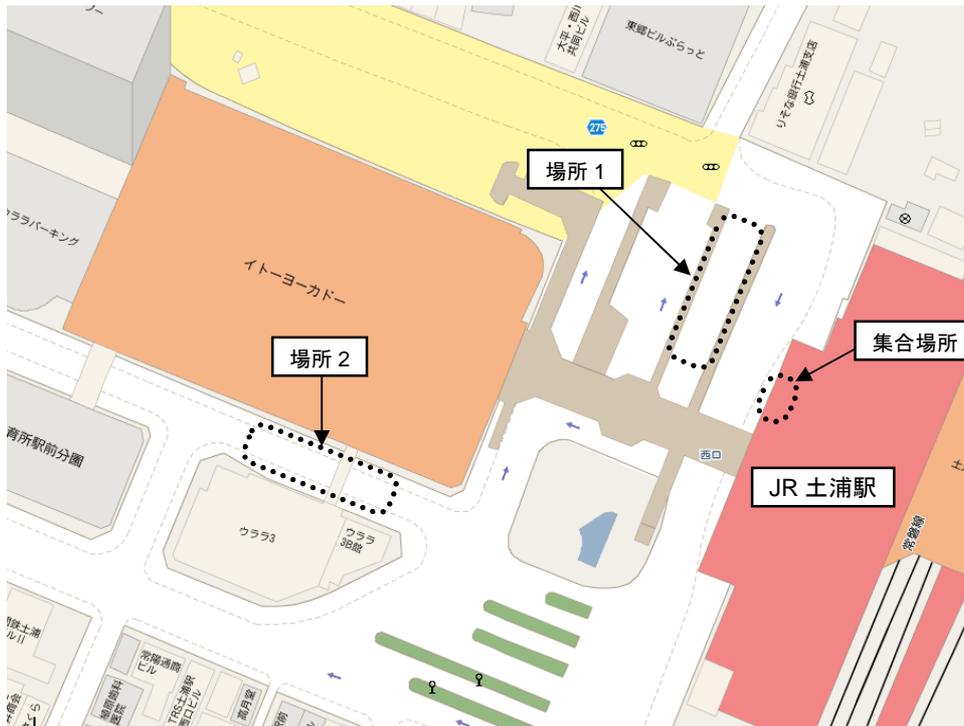
図3 実施場所（場所1、場所2）⁴

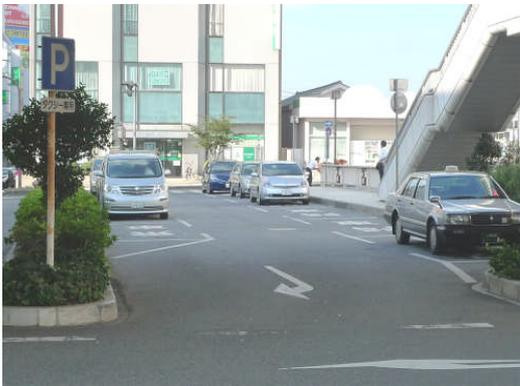
図4 駅前の乗降スペース（場所1）

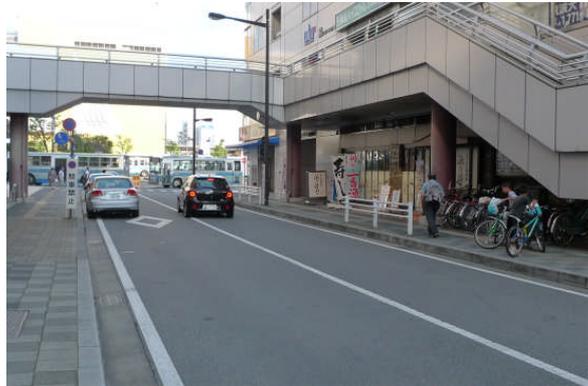
図5 駅周辺の街路（場所2）

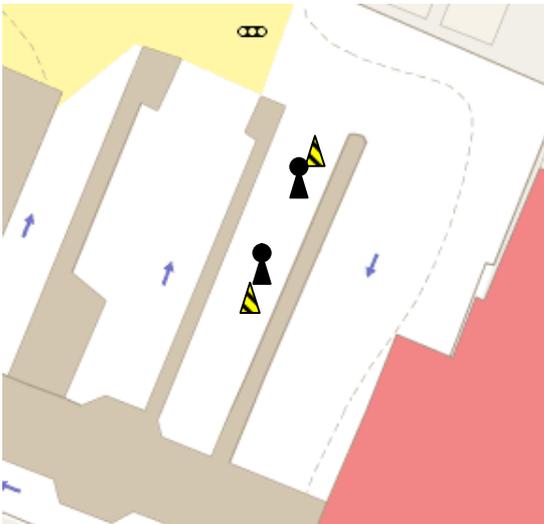
図6 人員配置（場所1）

※1 停止車両の前後にカラーコーン及び監視員を配備。

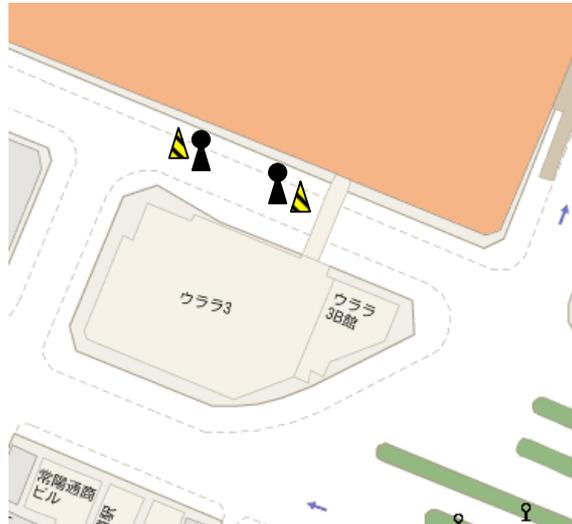
図7 人員配置（場所2）

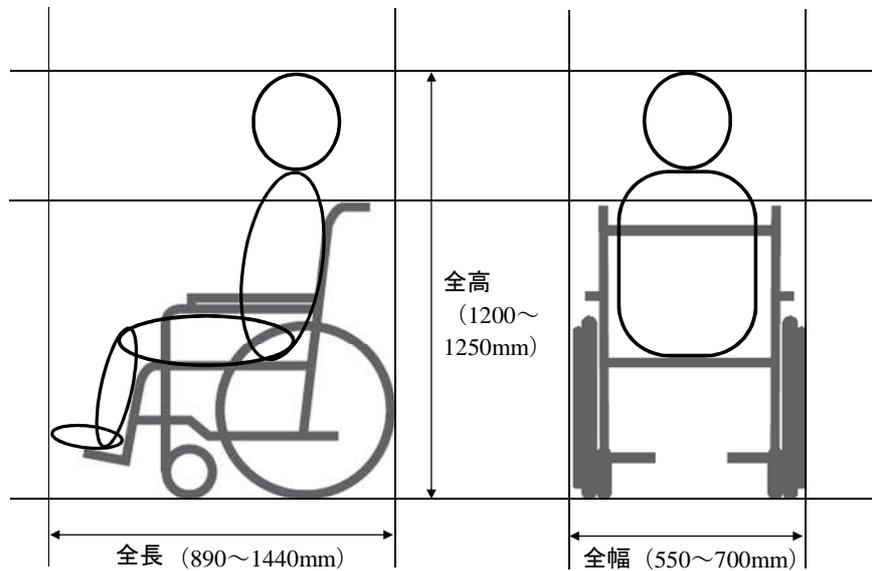
図8 車いす使用者の寸法計測

車いす使用者を含めた全長、全高、全幅を計測する。

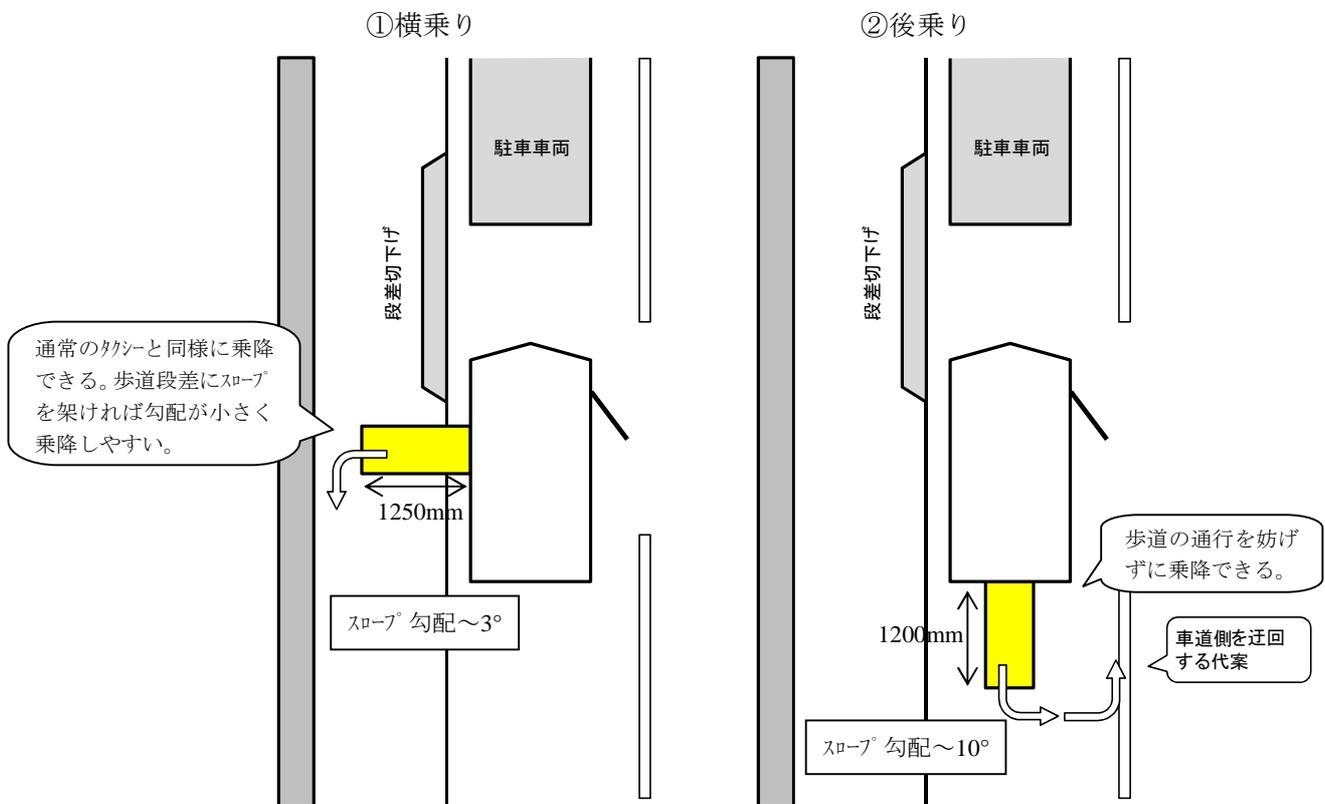
図9 車両の配置（施設脇道路）

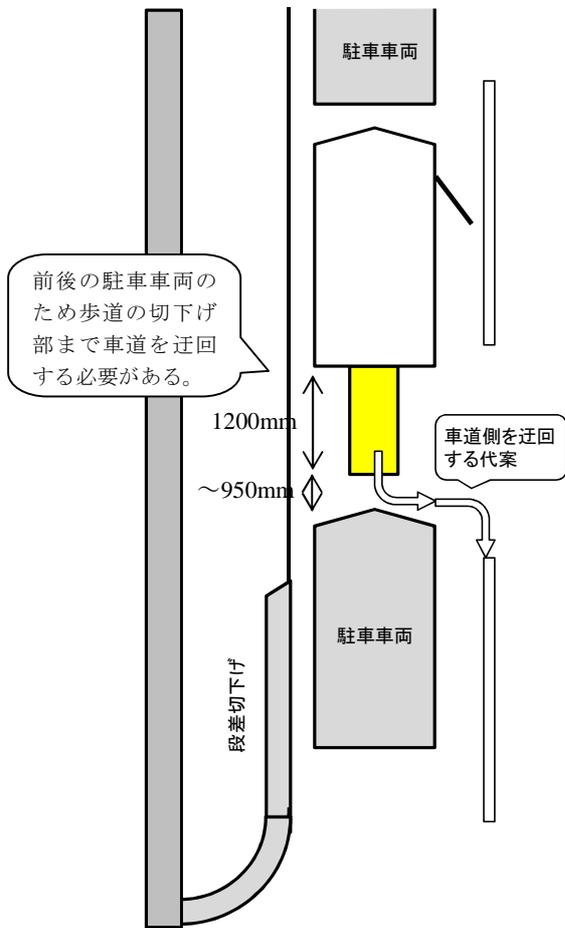
図 10 車両の配置 (駅前降車場)

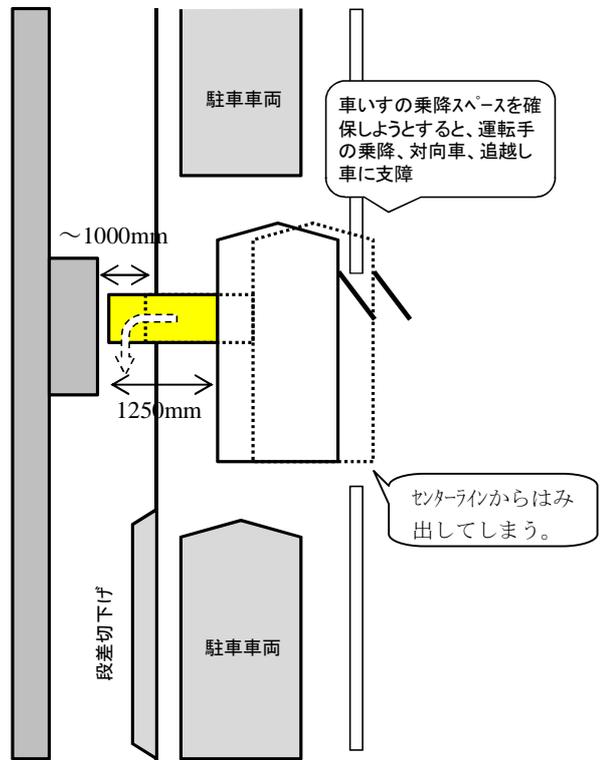
図 11 車両の配置 (駅前降車場/階段脇)

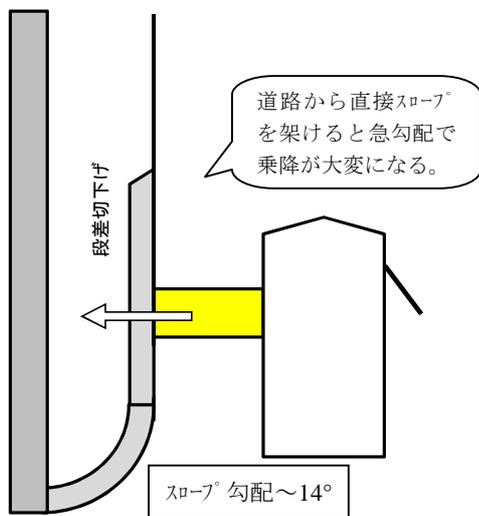
図 12 車両の配置 (駅前降車場/歩道段差無し)
