# 改善箇所説明図

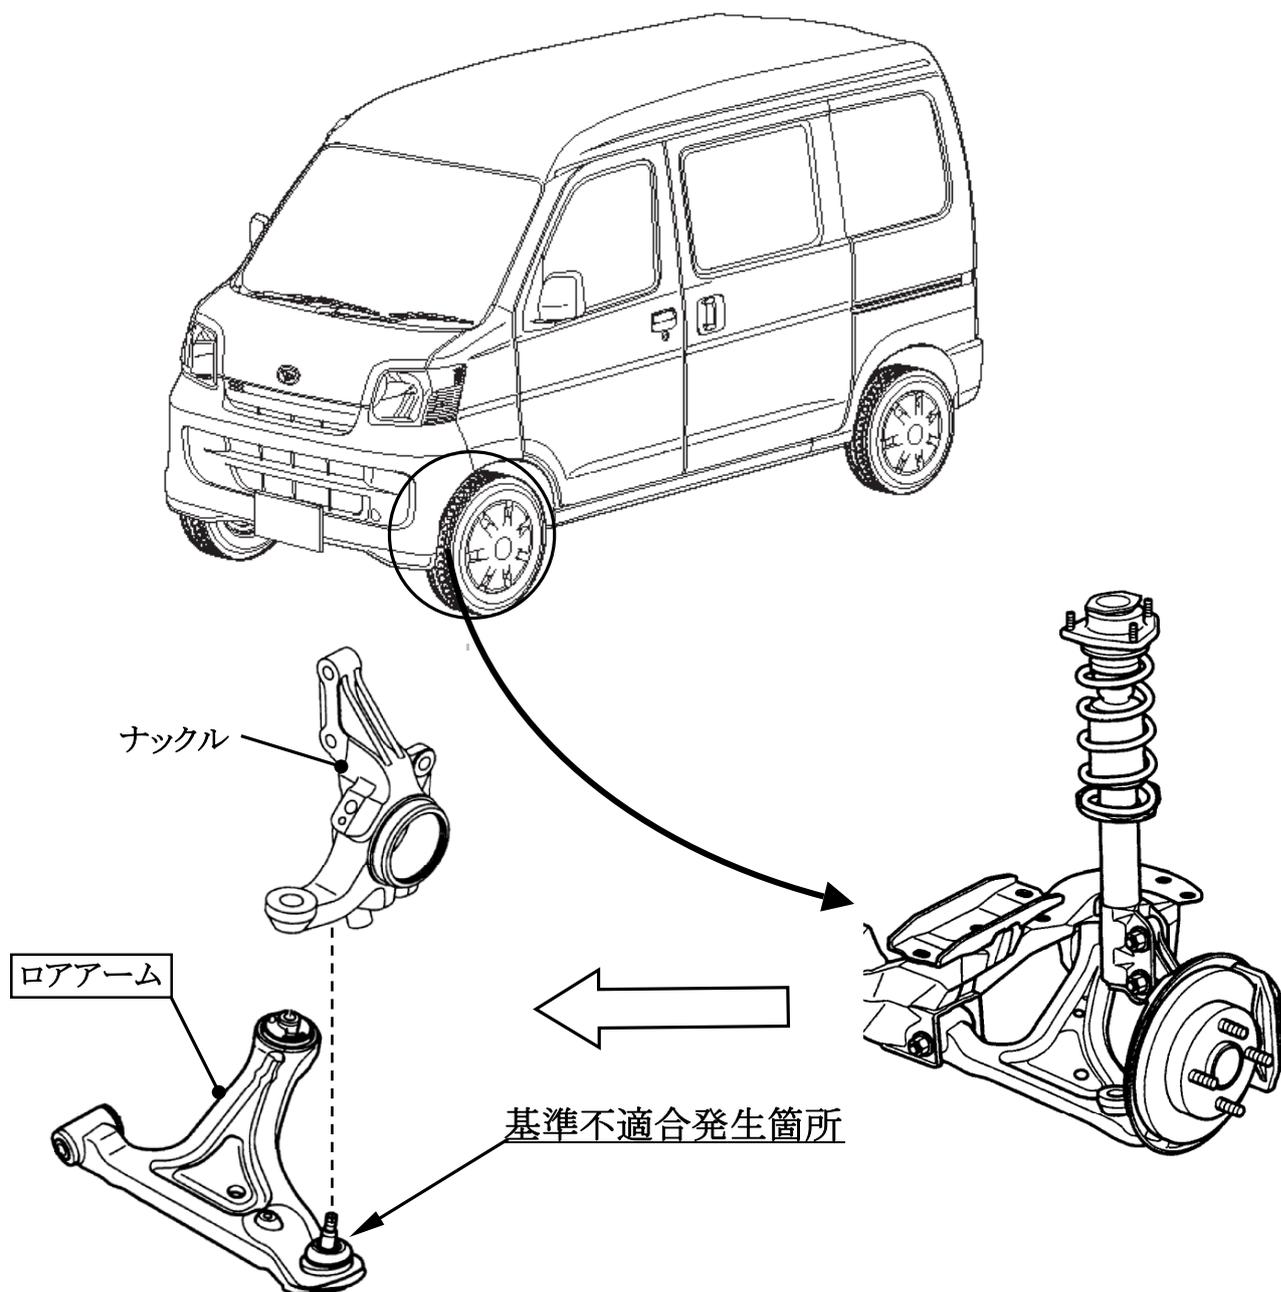
前輪緩衝装置のロアアームにおいて、ナックル連結部のかしめが不足しているものがある。そのため、縁石等に衝突した場合、ロアアームからナックル連結部が外れて走行不能になるおそれがある。

注：  は交換部品を示す。

全車両、ロアアームを点検し、かしめが不足しているものは良品と交換する。

識別： エンジンルーム内車台番号打刻位置の車両右側に黄色ペイントを塗布する。
