# 改善箇所説明図

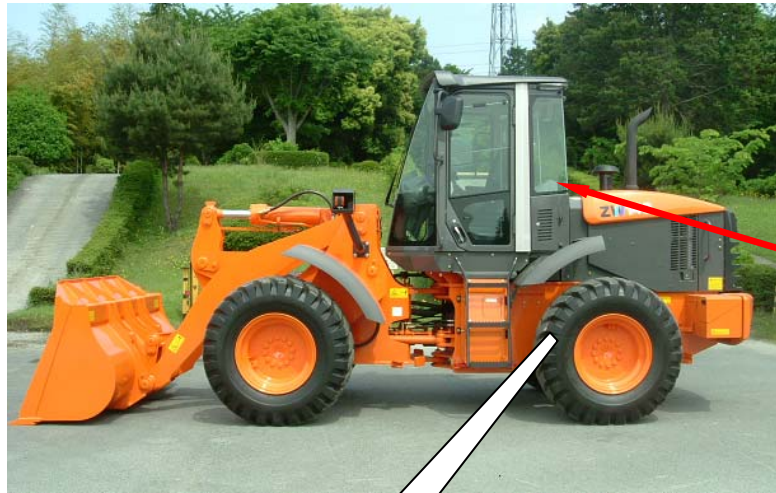
ブラケット

走行モーターの制御用電気配線において、当該配線を固定しているブラケットが原動機の振動と共振し、制御用電気配線が断線する場合があります、最悪の場合、走行不能になるおそれがある。

全車両、配線固定用ブラケットを対策品に交換するとともに、制御用電気配線を点検し、損傷しているものは当該配線を新品に交換する。

注：□ は、交換部品を示す。

識別：作業完了車には、A部の位置にステッカ No. 2487 を貼付ける。
