改善箇所説明図②

<噴射時期制御システム図>

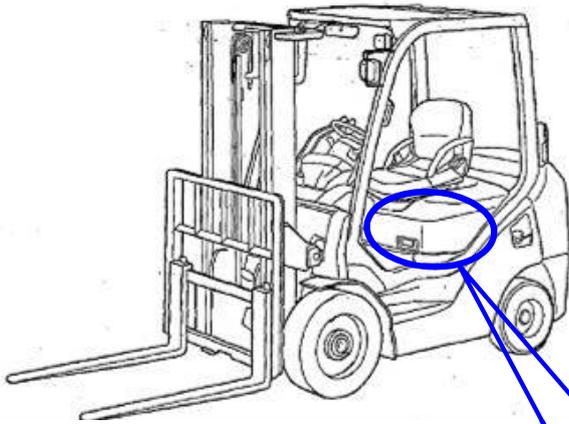
噴射時期制御コントローラに白ペイントを塗布する。

白色ペイント塗布

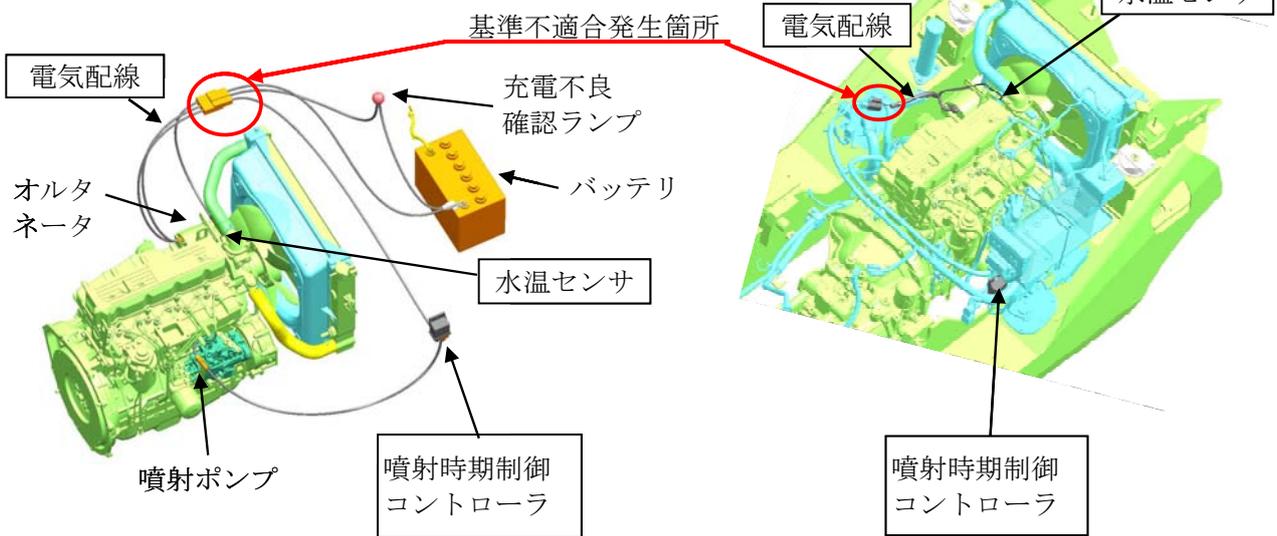
注：□ は交換部品を示す。

〔原動機の電気配線の接続を誤ったため、燃料噴射時期制御が正常に行われず、走行中の排出ガス量が道路運送車両の保安基準の規制値を満足しないおそれがある。〕

全車両、電気配線を正規の状態に接続し直すとともに、水温センサーおよび燃料噴射時期制御コントローラを新品に交換する。
