改善箇所説明図

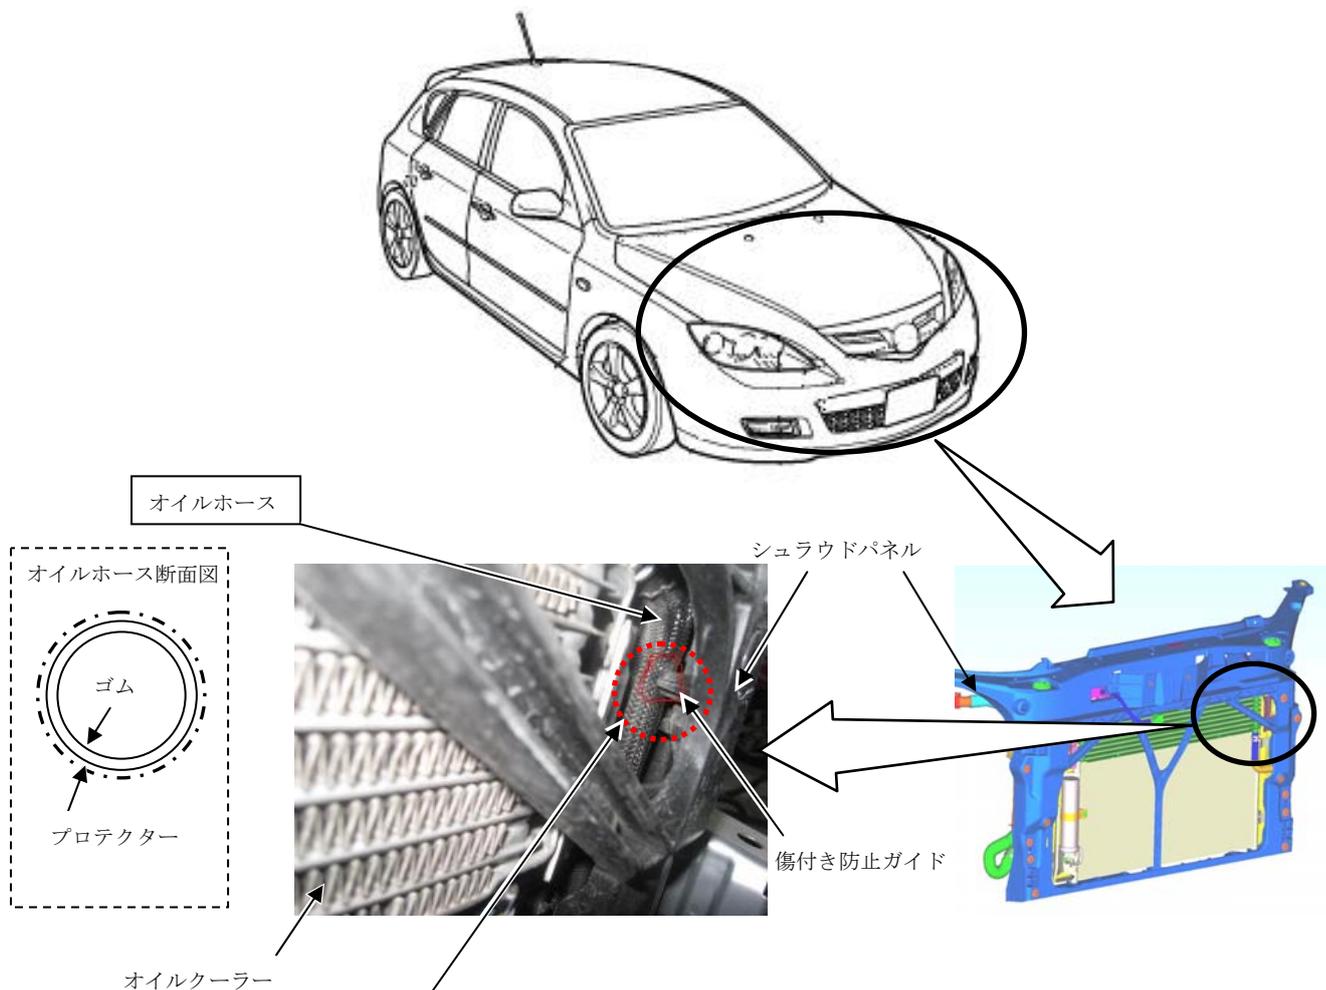
基準不適合発生箇所

ラジエーターのシュラウドパネルに設定した、組立時のラジエーター傷付き防止用ガイドの形状が不適切なため、オートマチックトランスミッションのオイルホースと干渉している。そのため、未舗装路等の悪路を長期間走行すると、当該ホースが磨耗し、最悪の場合、オイルが漏れて警告灯が点灯し走行できなくなるおそれがある。

改善の内容

全車両、当該ガイドを切除するとともに、オイルホースを点検し、損傷しているものは損傷状態に応じて、プロテクターを追加する、又は当該ホースを新品に交換する。

注) は交換部品を示す。

識別：左フロント・サスペンション取付け部のストラット・プレートに、黄色ペイントを塗布する。
