メルマガ「運輸安全」第17号

□■□■□■□■□メルマガ「運輸安全」(H22. 6. 8. 第17号) □■□■□■□■□

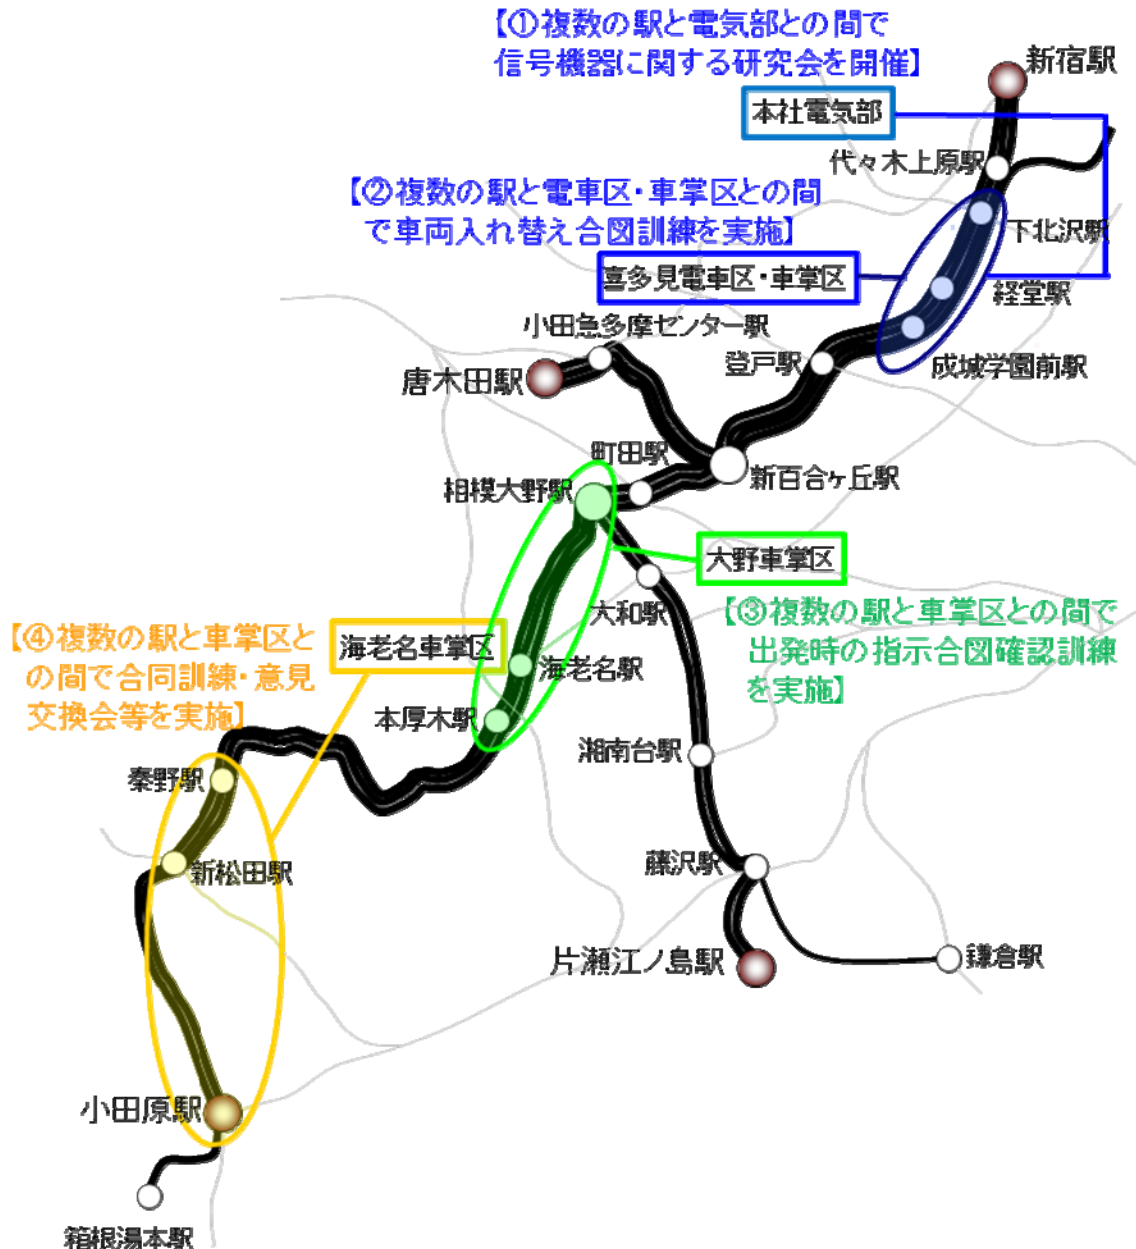
小田急電鉄(株)における部門横断的取組み(例)

- ①複数の駅と電気部との間で、信号機器を扱う側（信号扱者）の機器に関する疑問を、メンテナンスする側（電気部）が答えていくというスタイルの研究会を開催し、信号扱者の知識向上と相互理解を促進
 - ②複数の駅と電車区・車掌区との間で、合同車両入換合図訓練を行い、万一、出入庫用の信号機にトラブルが発生しても、迅速に対応できるよう準備
 - ③複数の駅と車掌区との間で、出発指示合図を出す側（駅係員）と扉を閉める側（車掌）の視点を相互に確認するなど、お互いの業務を体験する機会を設け、相互理解を促進
 - ④複数の駅と車掌区との間で、列車出発時の安全確認に係る合同訓練及び意見交換会を行うとともに、社内新聞発行などを通じ、情報伝達、コミュニケーションを促進
- 【①～④について、下記別添参照】

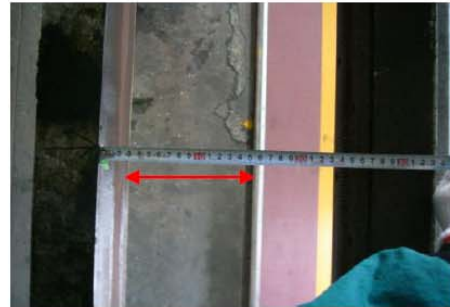
- ① 実施日、天候、気温、測定者の氏名記入。
- ② 搬器制動機測定（到着側・・・主制動、第2ブレーキ、減速ブレーキ）（出発側・・・搬器位置ブレーキ、追突防止ブレーキ）

2名一組にて電磁弁を動作させ、ブレーキが作用している状態にして上図赤→内の数値を測定する。尚、ブレーキ内にパットがある場合はパット表面までを測定する。測定する位置については各ブレーキ前に目印があるのでその前方を測定する。

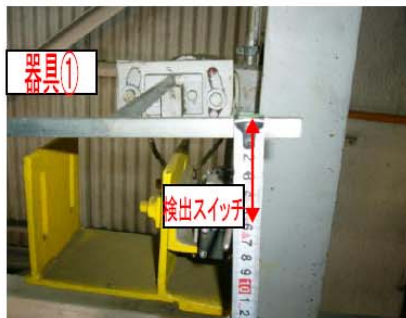
③ 各種保安装置測定
S1、S2、S6測定

保安装置本体の異常（検出スイッチの歪みなど）がないか確認し、器具①を設置して器具上部から検出スイッチまで(左図赤→)を測定する。S1、S2、S6の測定は基本的に同じであるが、搬器の検出板が検出スイッチの下部で動作するS1、S2は検出スイッチの下部までを、検出スイッチの上部で動作するS6は上部までを測定する。
注) 器具①はレールに対して平行に設置されており、測定時は器具に対してメジャーを垂直にして測定する。

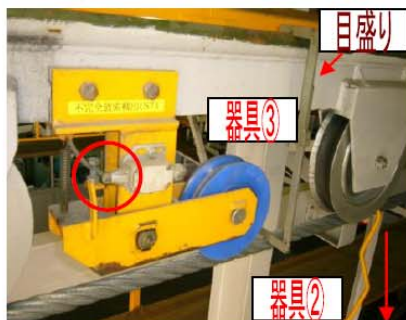
S7測定

保安装置本体の異常（ばねの破損など）がないか確認し、器具②を使い、曳索を下げたS7のリミットスイッチ（赤○）が動作した所で器具③に表記されている目盛りを測定する。
曳索を器具②で下げるときは垂直に下げないと正規の設定値が出ないので注意する。尚、1名では困難な為、2名で作業を行い、曳索を下げる係と測定する係に分かれて作業を行う。

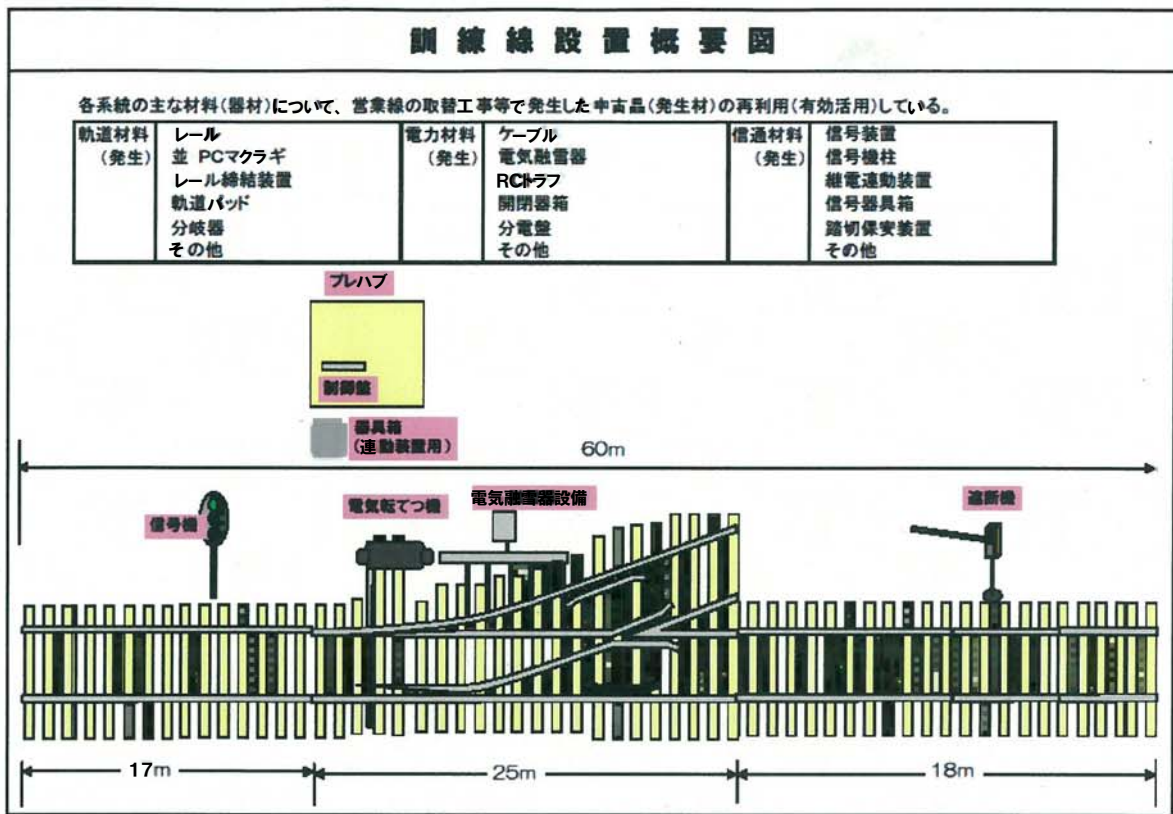
【参考】取組みイメージ

完成した訓練線を活用し技術継承と人材育成を行う若手社員勉強会において、信号通信グループの若手プロパー社員が講師役となり、電気転てつ器や制御盤の仕組み及び動作について他系統の若手プロパー社員への指導を行った。
